**“Ristrutturazione vasca terminale linea Coghinas 1° in località Porto Torres -
Ristrutturazione vasca di carico di Casteldoria in agro di S.M. Coghinas -
Ristrutturazione vasca terminale linea Coghinas 2° in località Truncu Reale”**
CIG- 7291196547- CUP: I86B05000050002

PROGETTO ESECUTIVO

Relazione sullo stato di consistenza

R.4

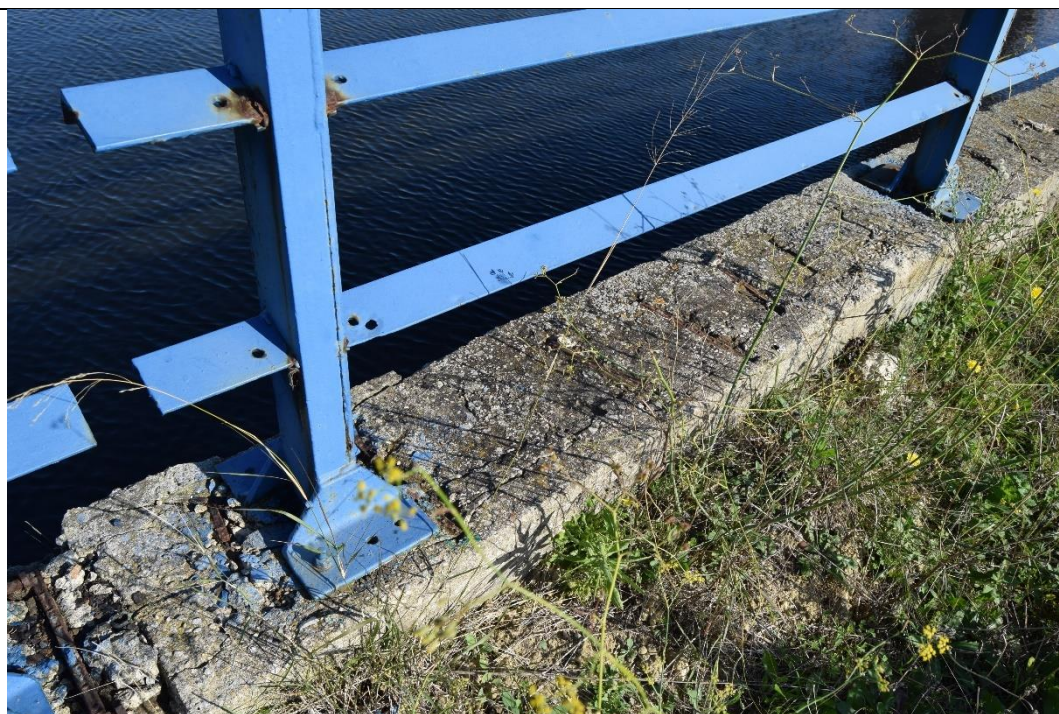
Figura 3-4: Vasca sx – stato di degrado delle strutture della parete perimetrale

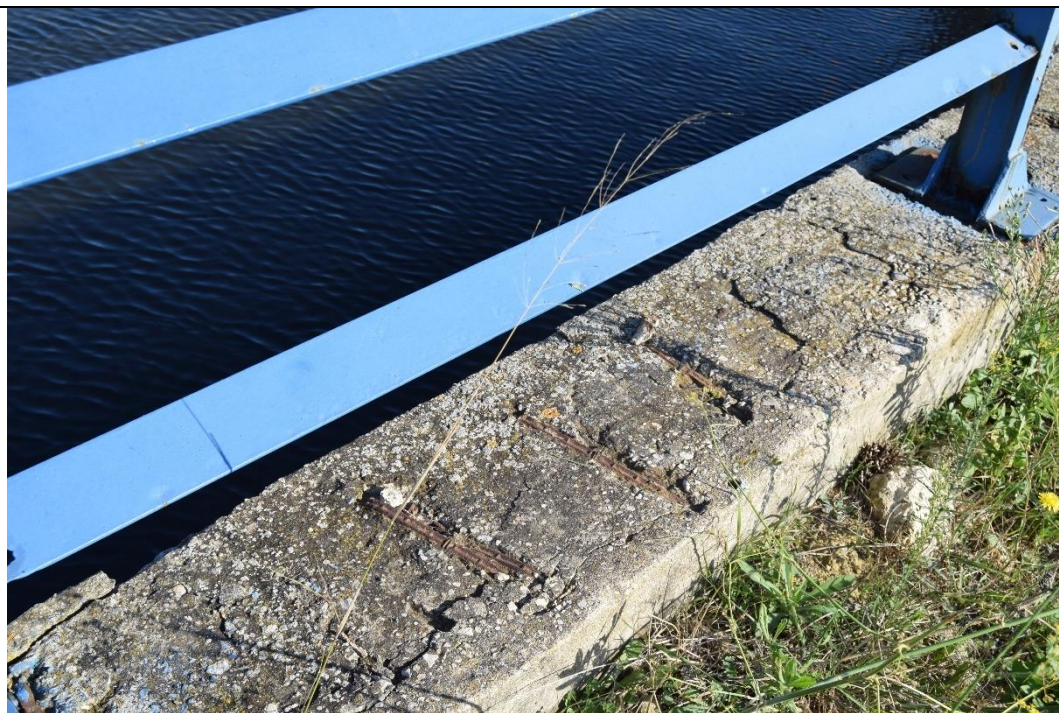
Figura 3-5: Vasca sx stato di degrado delle strutture della parete perimetrale (stafte di armatura)

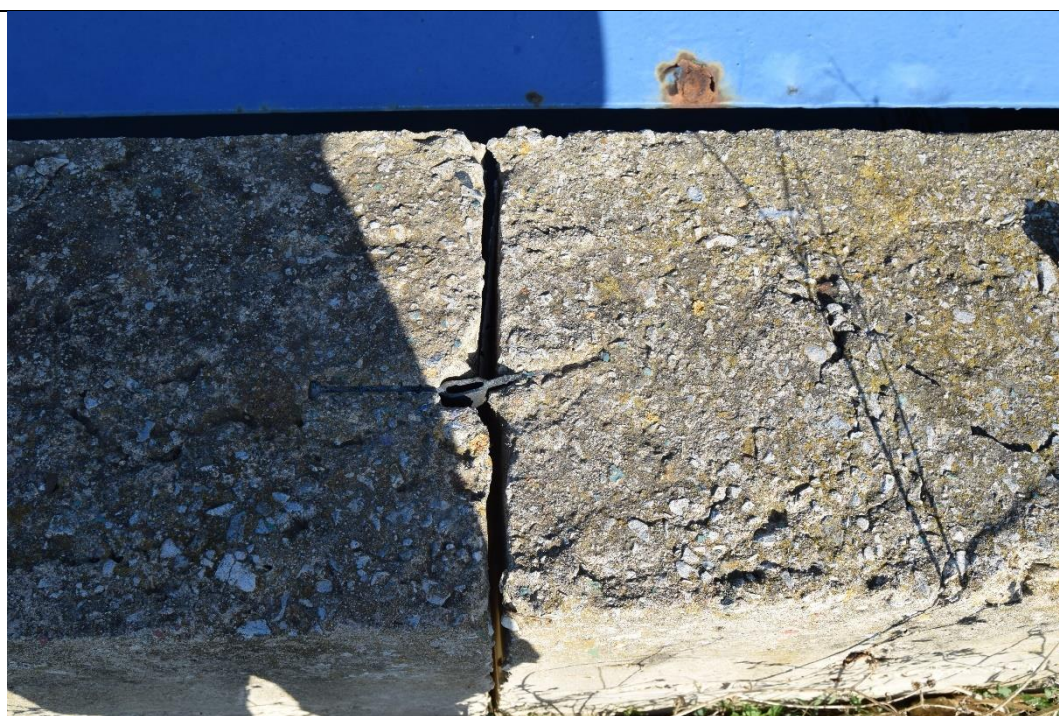
Figura 3-6: Vasca sx stato di degrado delle strutture della parete perimetrale (giunto di dilatazione)

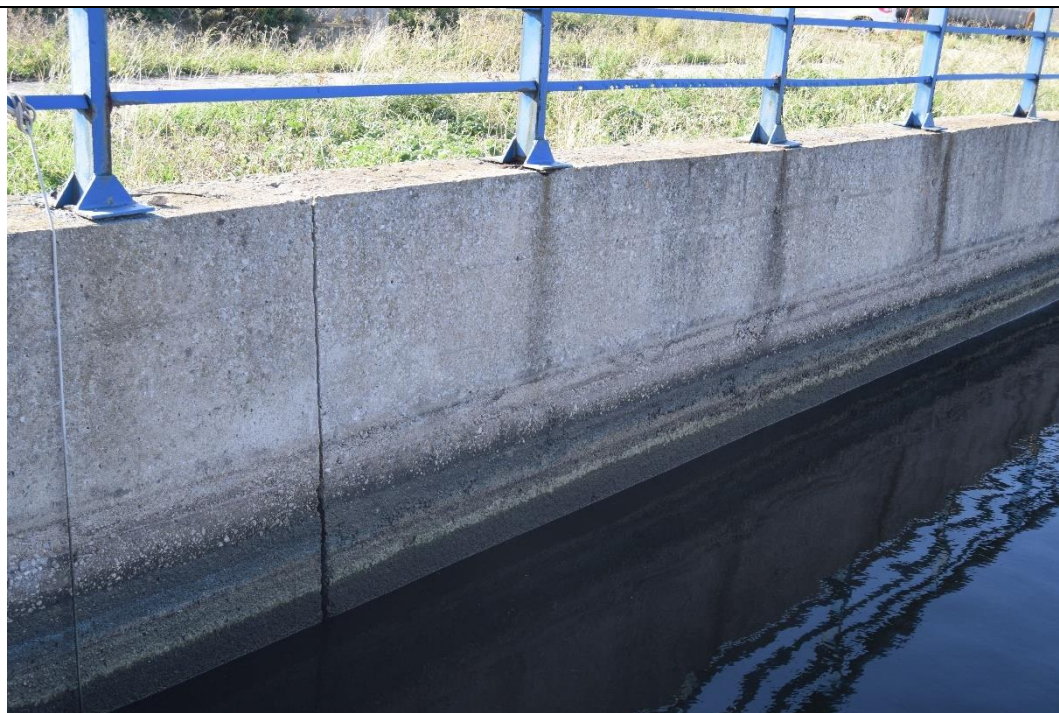
Figura 3-7: Vasca sx stato di degrado delle strutture della parete perimetrale (giunto di dilatazione)

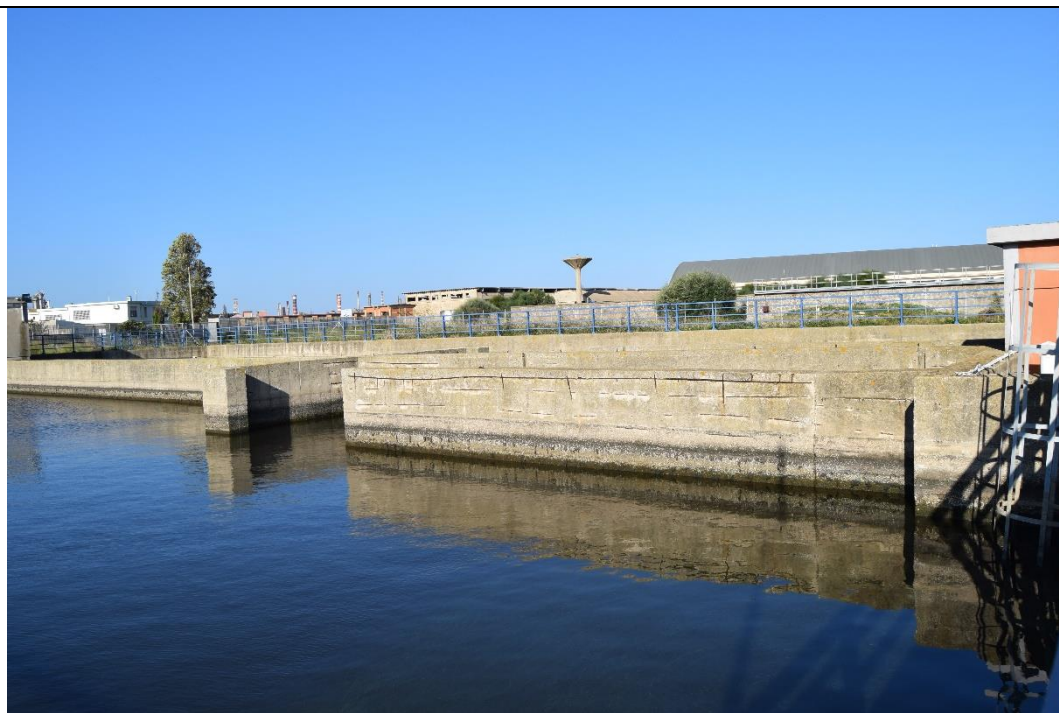
Figura 3-9: Vasca sx - stato di degrado delle strutture del setto ingresso

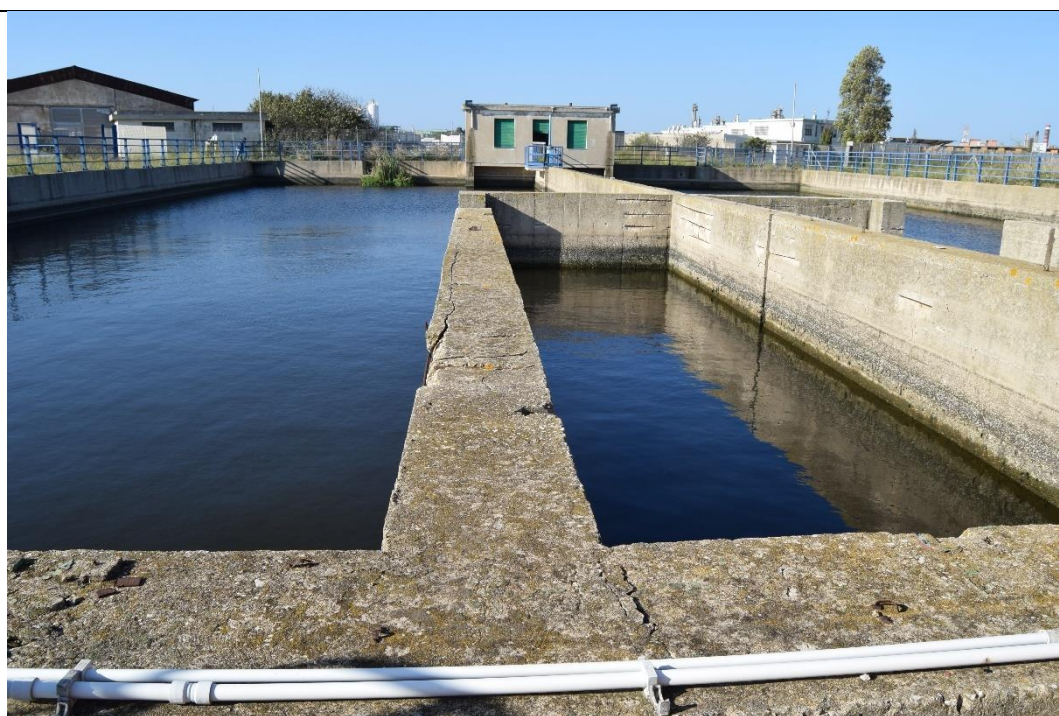
Figura 3-10: Vasca sx - stato di degrado delle strutture del setto ingresso

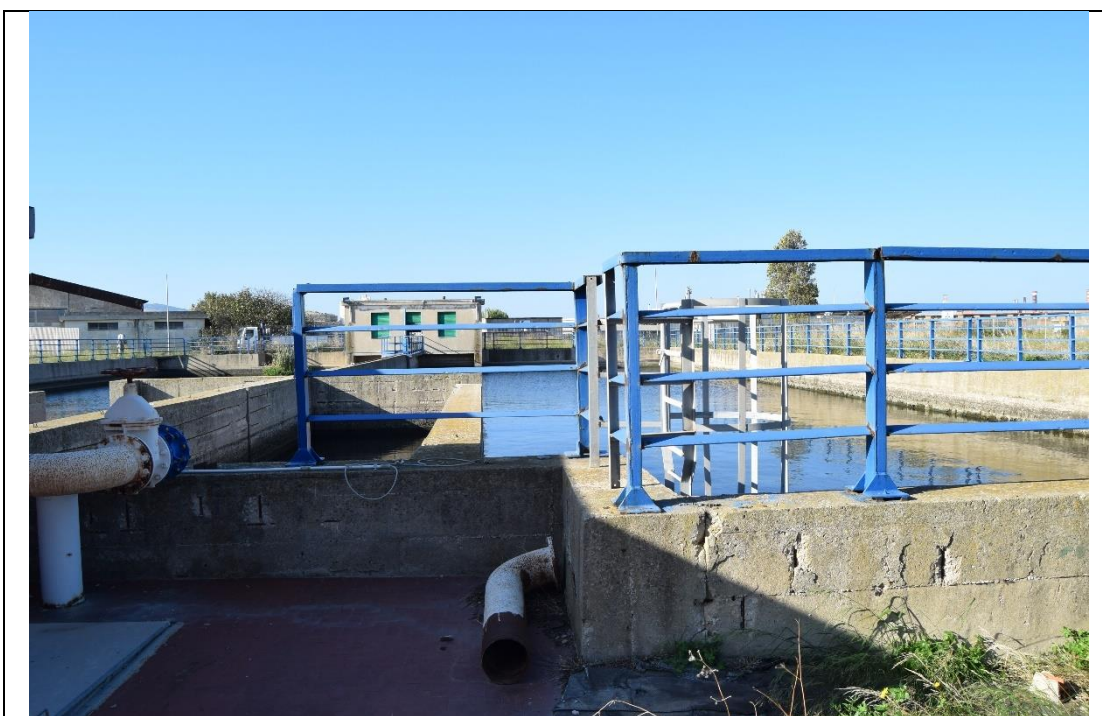
Figura 3-18: Vasca dx - stato di degrado delle strutture del setto perimetrale

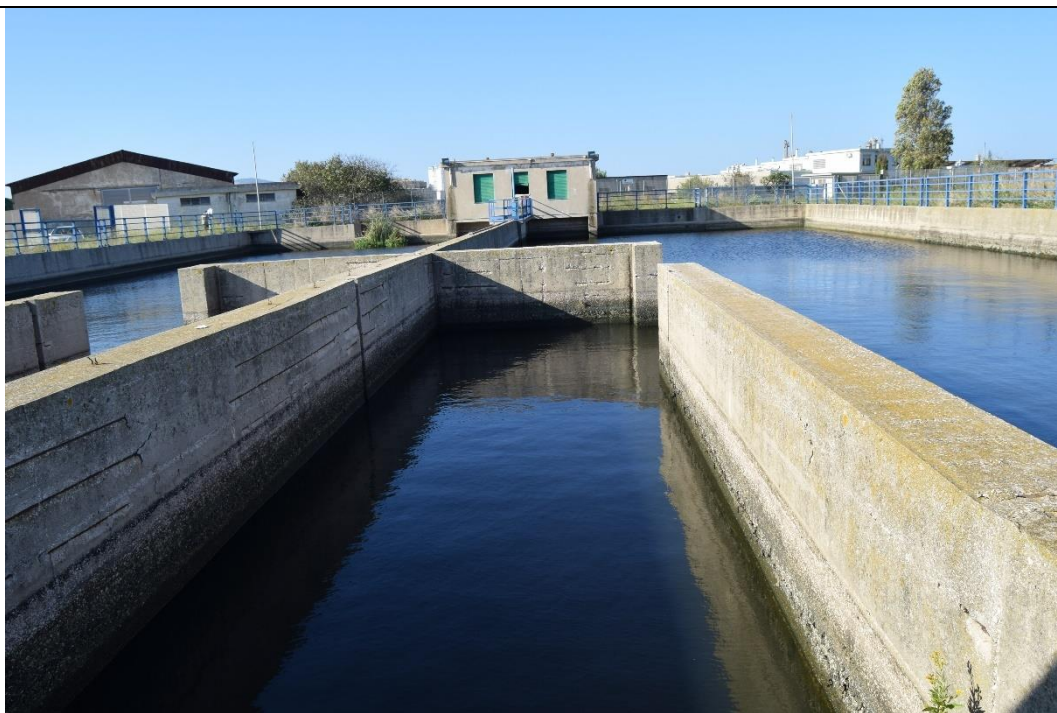
Figura 3-19: Vasca dx - stato di degrado delle strutture del setto ingresso

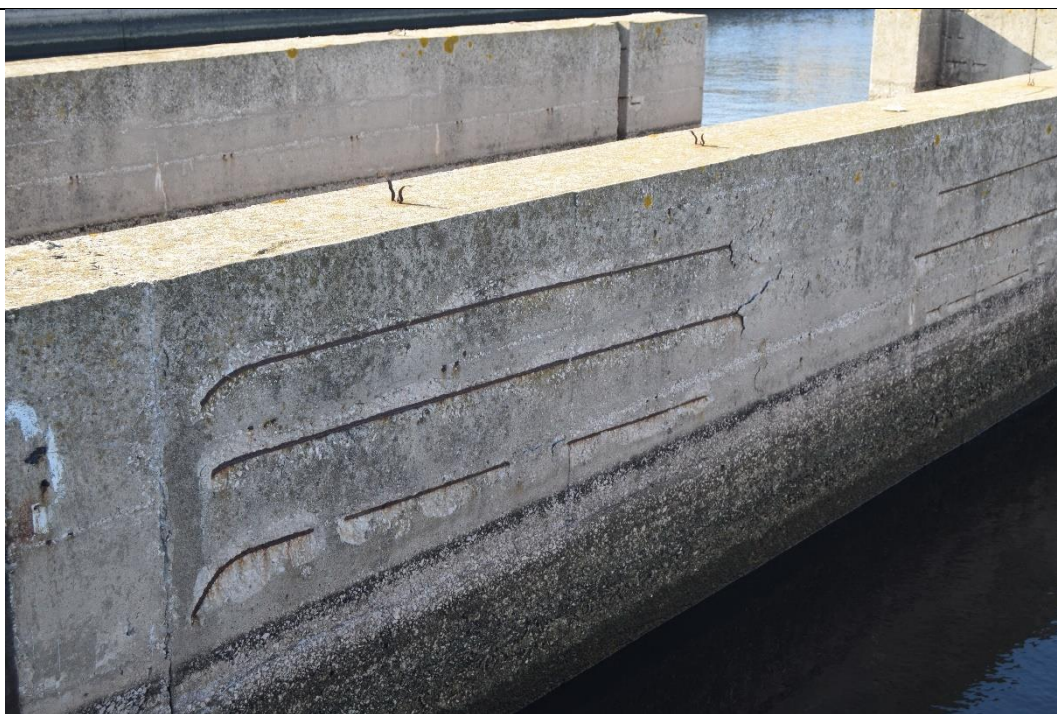
Figura 3-20: Vasca dx - Particolare dello stato di degrado delle strutture del setto ingresso

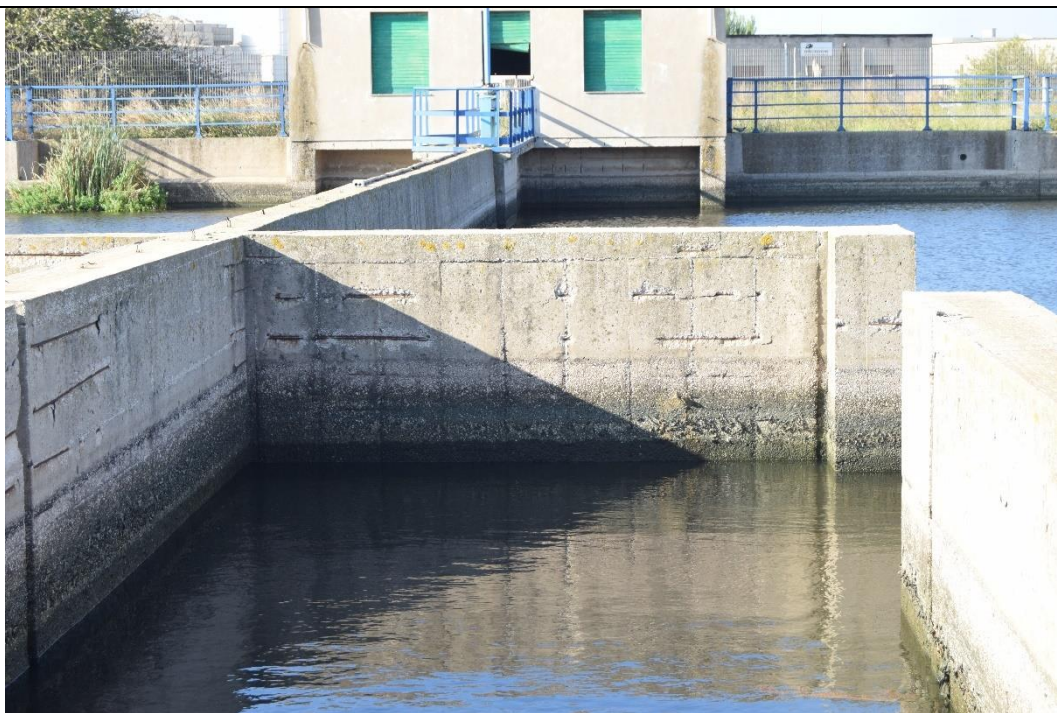
Figura 3-21: Vasca dx - Particolare dello stato di degrado delle strutture del setto ingresso

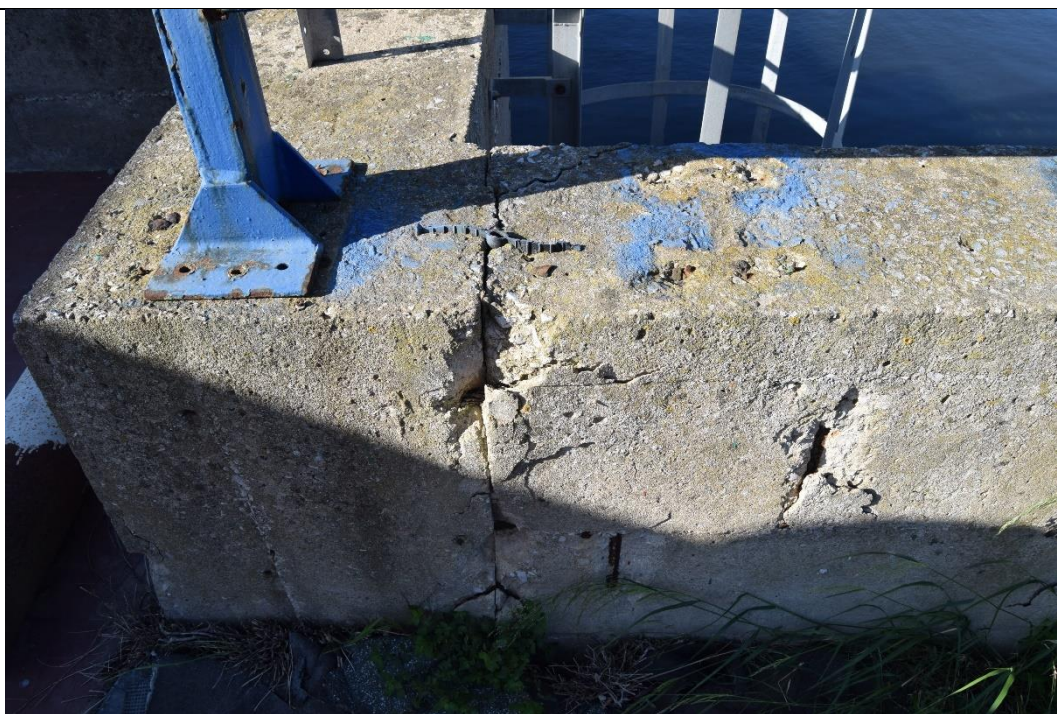
Figura 3-22: Vasca dx - Particolare dello stato di degrado delle strutture del muro perimetrale

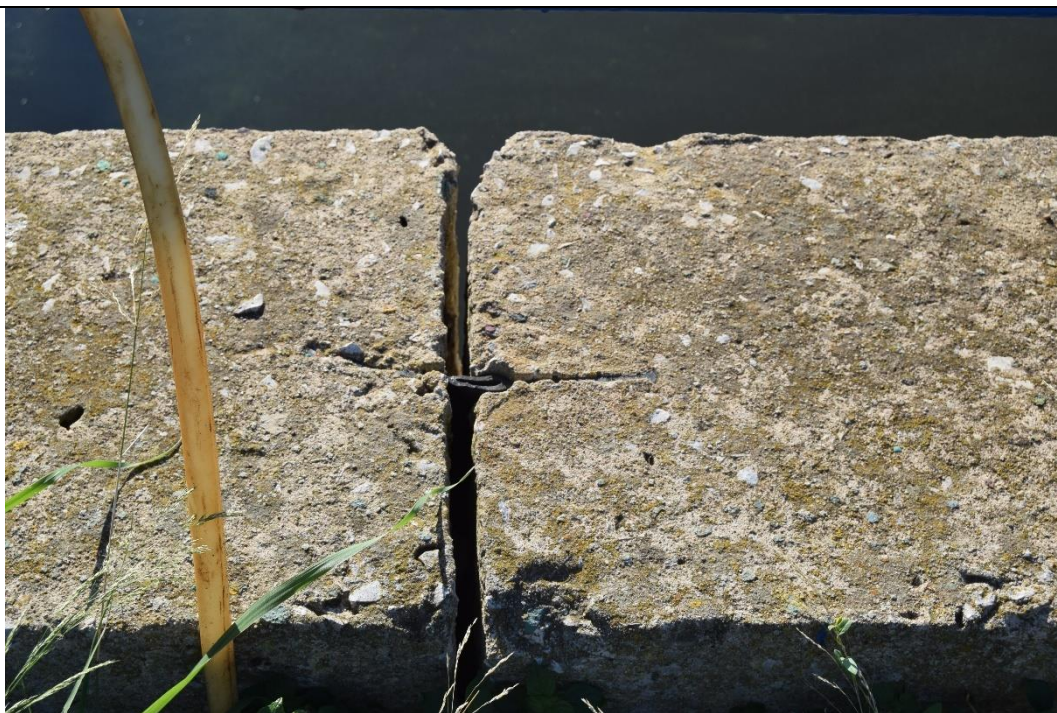
Figura 3-23: Vasca dx - Particolare dello stato di degrado dei giunti del muro perimetrale

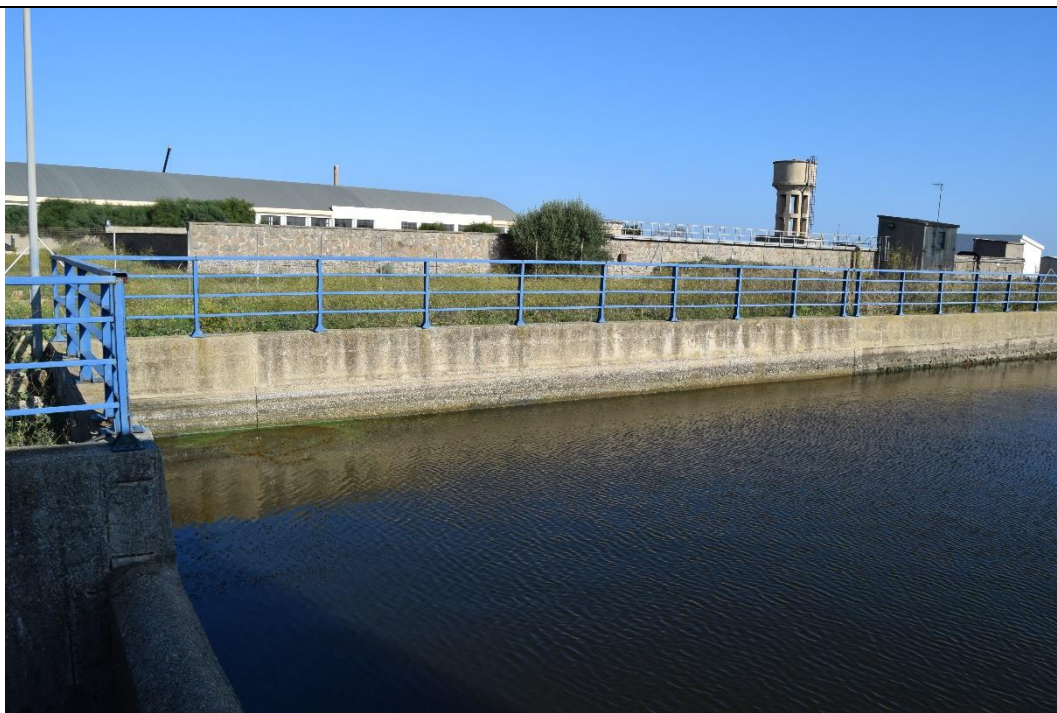
Figura 3-25: Vasca dx-vista dello stato di degrado del calcestruzzo sul setto perimetrale

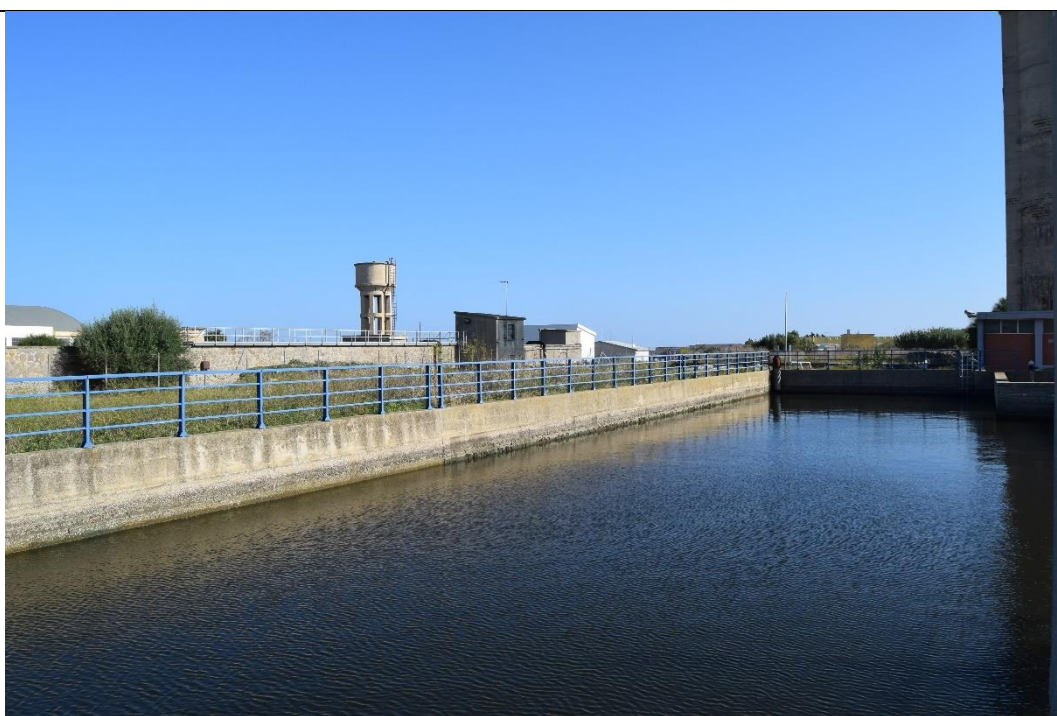
Figura 3-26: Vasca dx-vista dello stato di degrado del calcestruzzo sul setto perimetrale

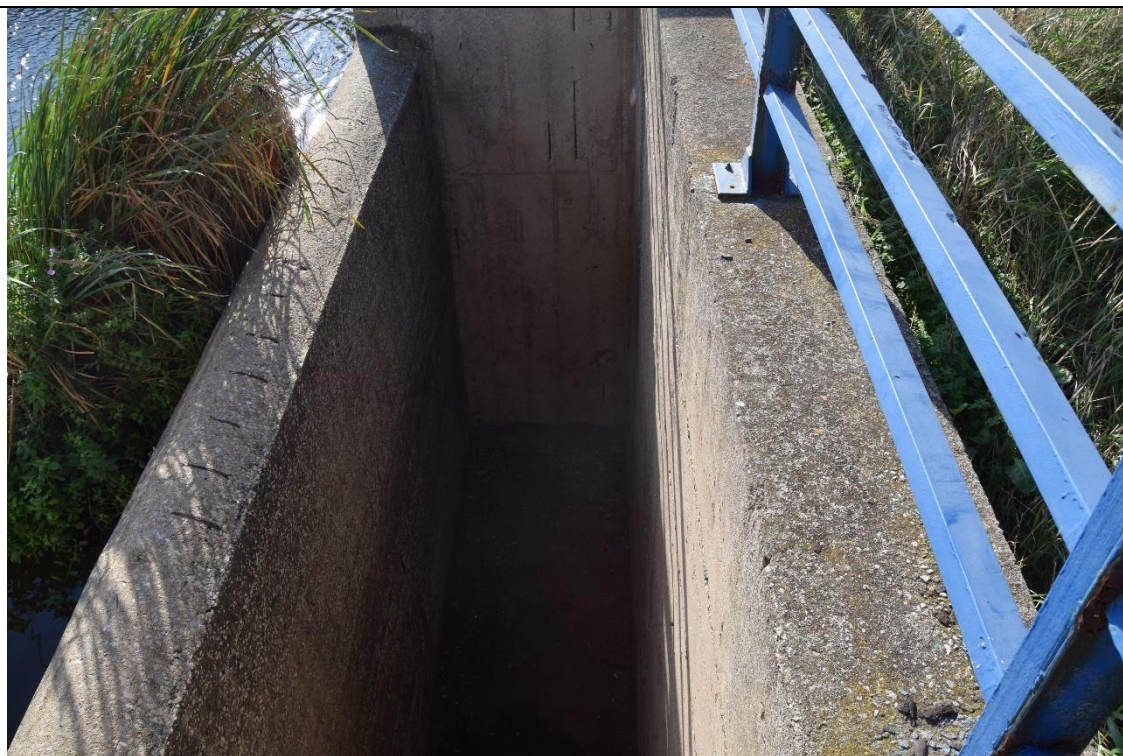
Figura 3-31: Vasca sx- soglia di sfioro in uscita- stato di degrado delle strutture

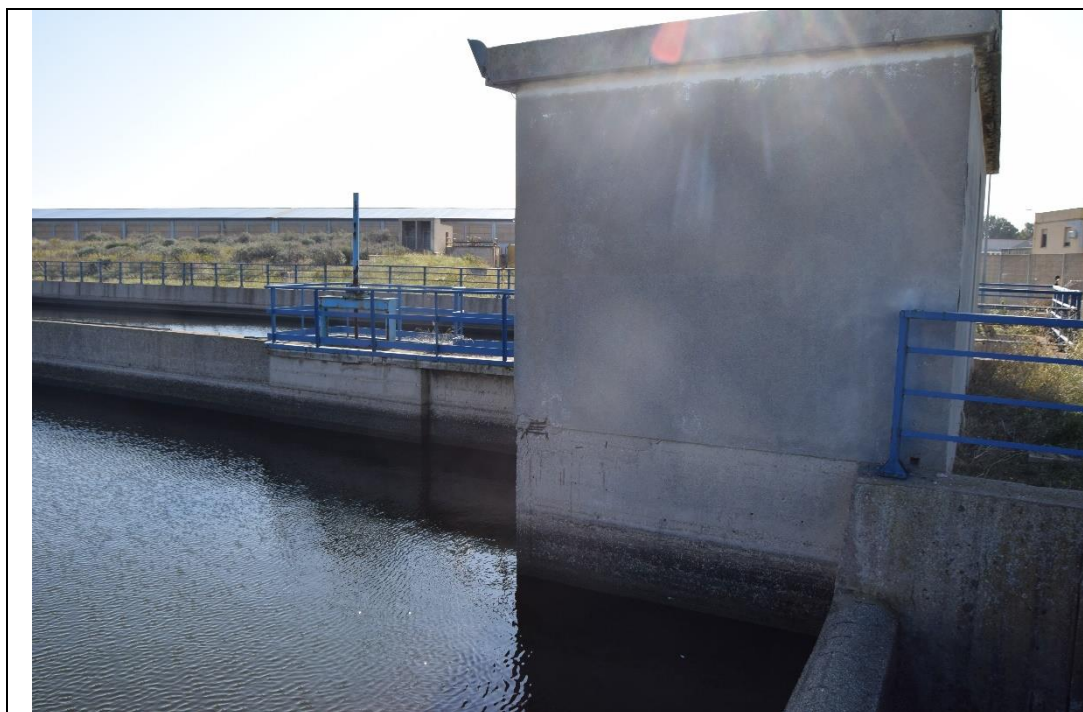
Figura 3-32: Manufatto di presa-stato di degrado del calcestruzzo sul prospetto lato vasca dx

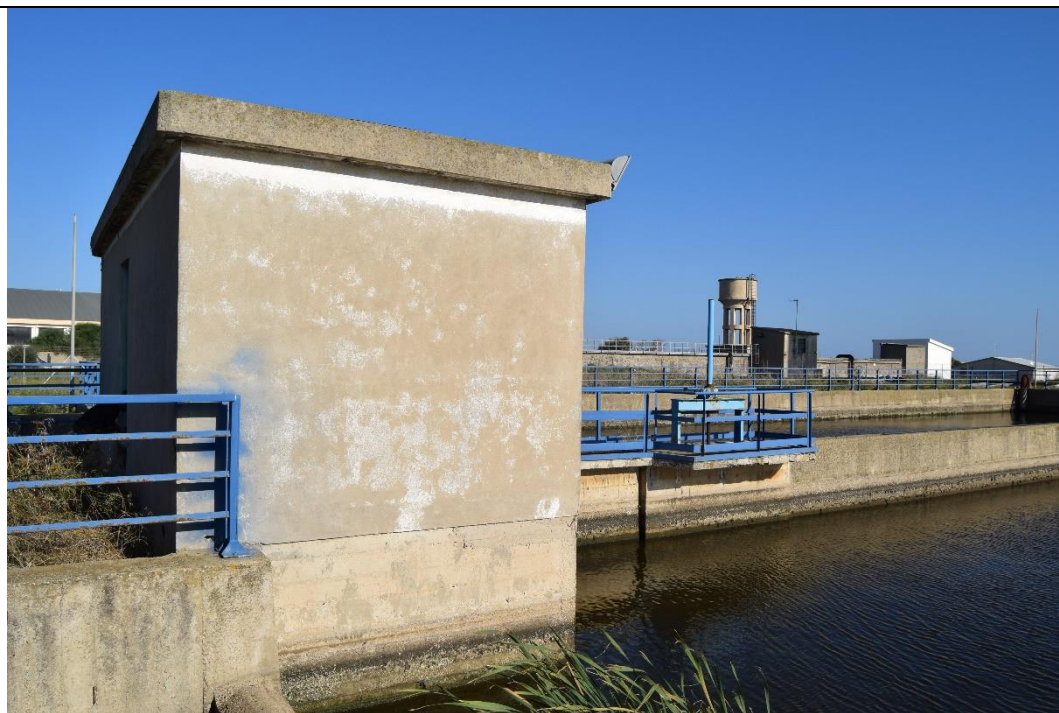
Figura 3-33: Manufatto di presa-stato di degrado del calcestruzzo sul prospetto lato vasca sx

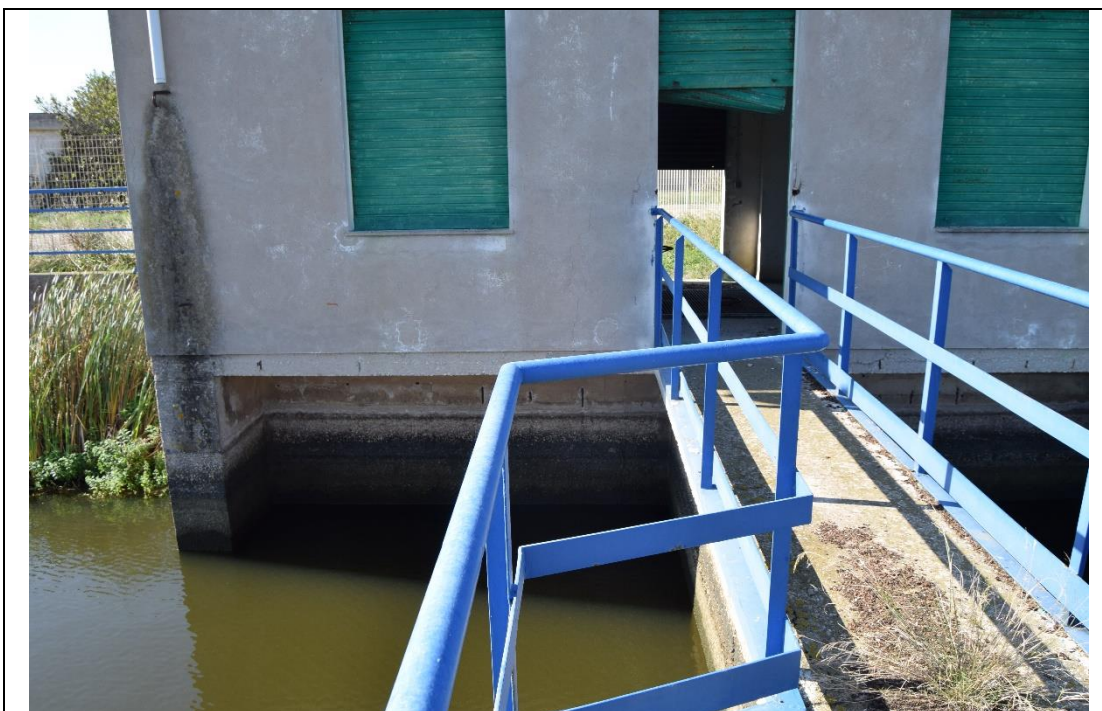
Figura 3-37: Manufatto di presa-prospetto lato vasca sx – stato di degrado della struttura

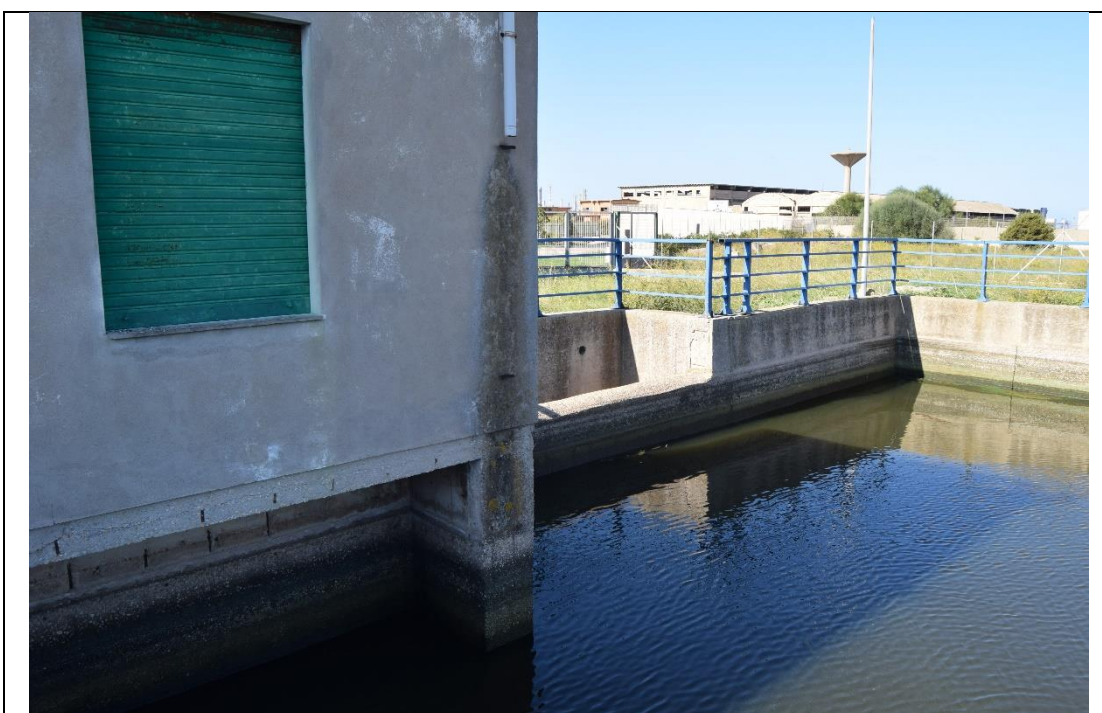
Figura 3-38: Manufatto di presa-prospetto lato vasca dx – stato di degrado della struttura

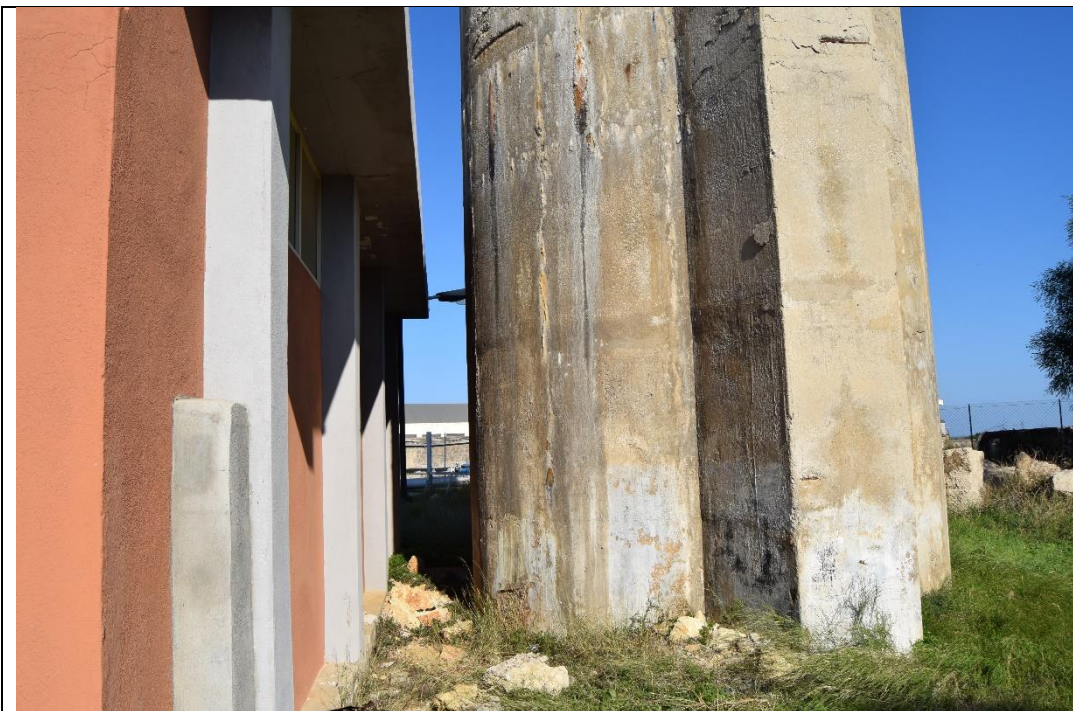
Figura 3-47: Torrino piezometrico - stato di degrado delle strutture

- dal rilievo emerge che nella copertura della camera di presa il cornicione presenta forte degrado strutturale;
- lo stato di consistenza del torrino piezometrico è quello di forte degrado strutturale. Il degrado è tale che, da una prima analisi visiva, il ripristino corticale non sia sufficiente. Le condizioni del calcestruzzo sono tali da richiedere un approfondimento di indagini finalizzate alla conoscenza delle condizioni residue di resistenza delle strutture e non solo al controllo della qualità dei suoi componenti;

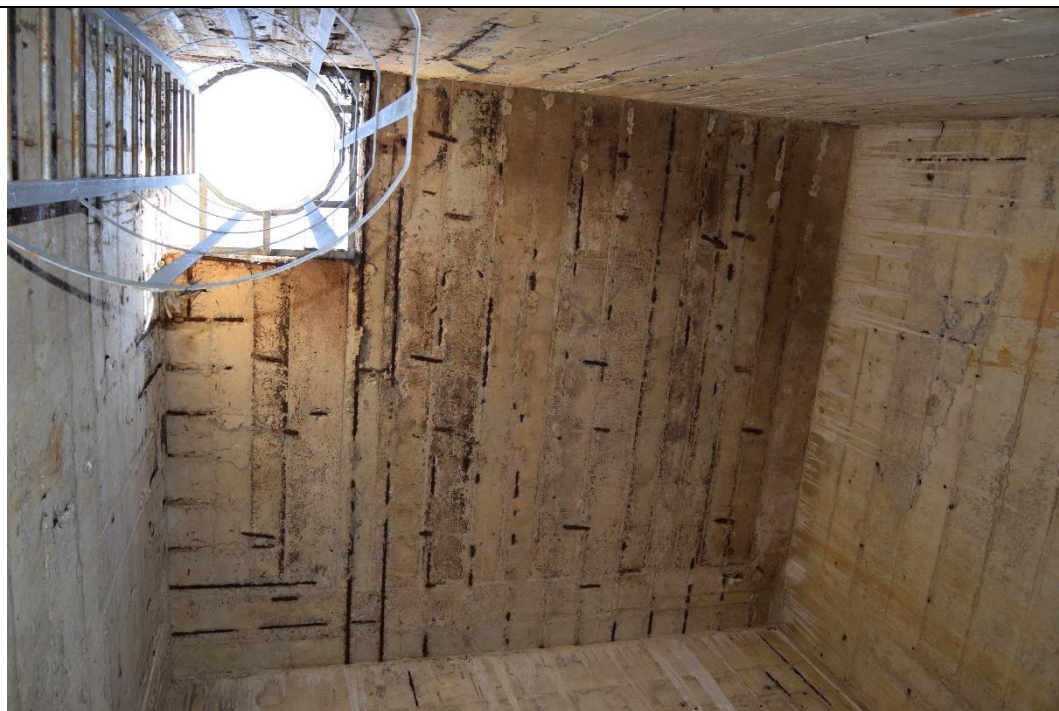
Figura 3-53: Interno camera partizione - stato di degrado delle strutture

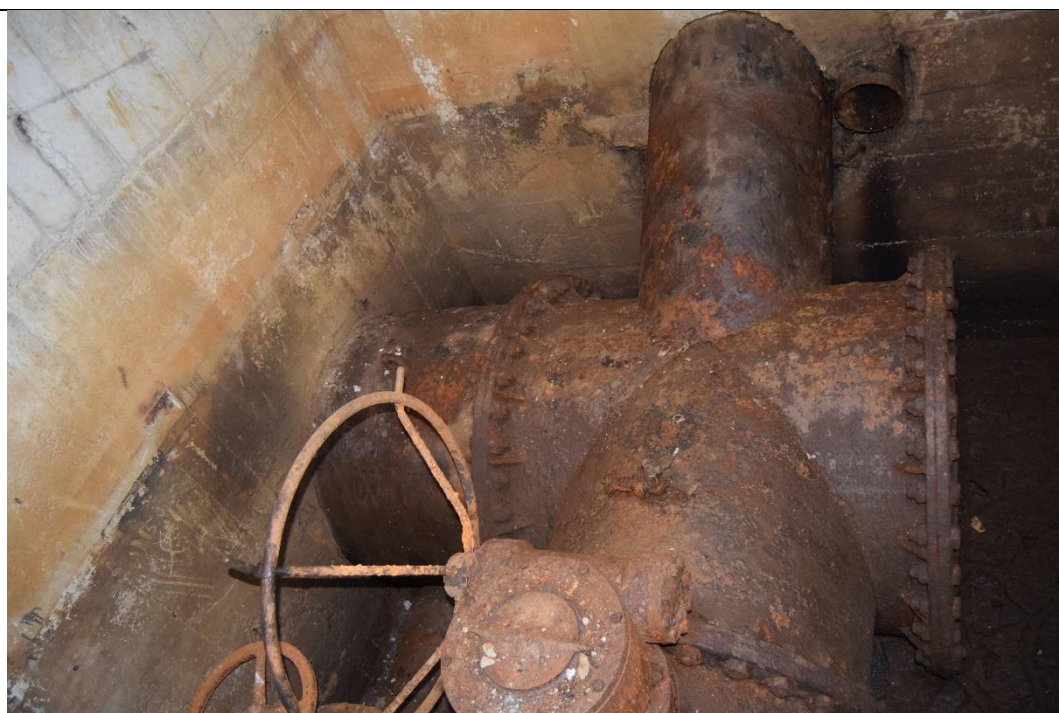
Figura 3-54: Interno camera partizione - stato di degrado del piping

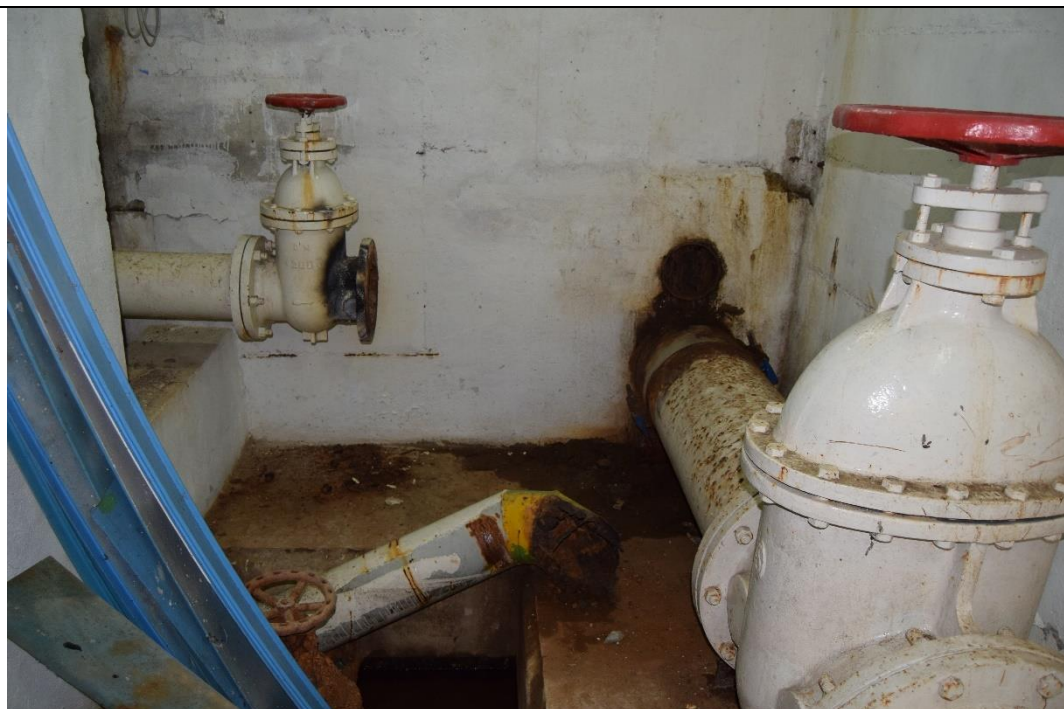
Figura 3-65: Camera manovra: stato di degrado del piping

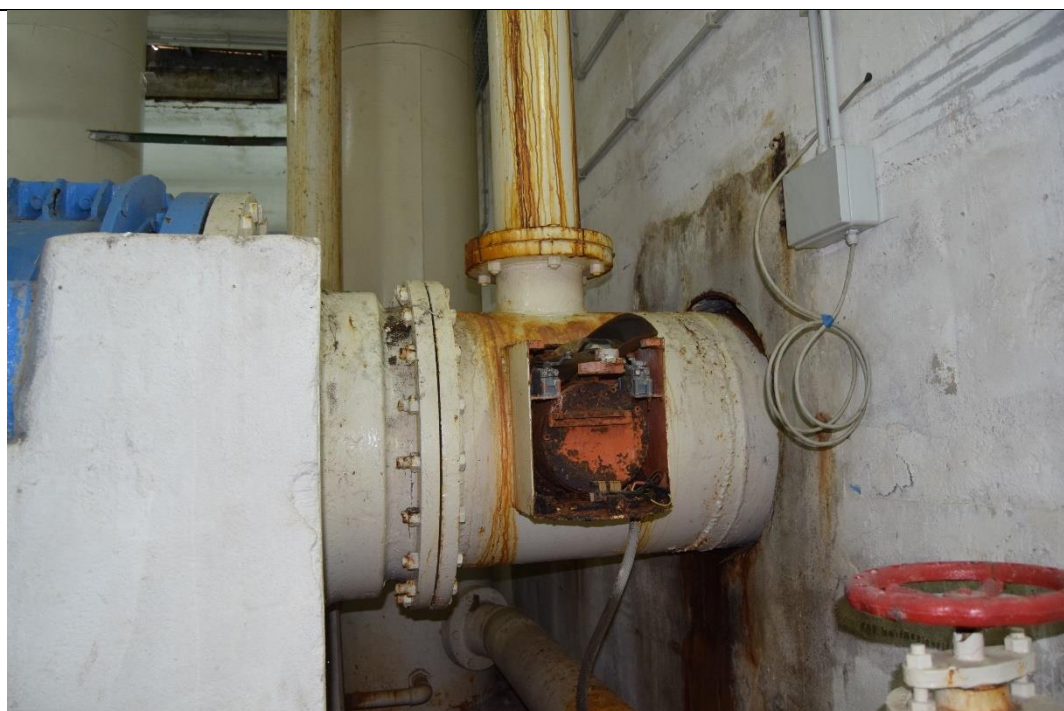
Figura 3-66: Camera manovra: stato di degrado del piping

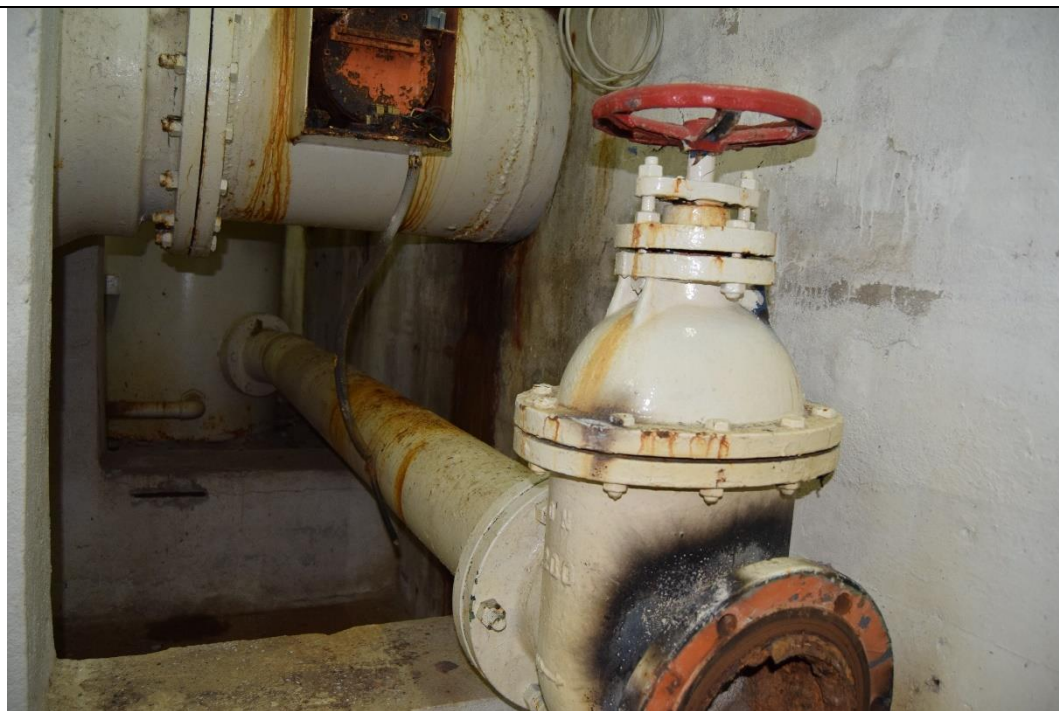
Figura 3-67: Camera manovra: stato di degrado del piping

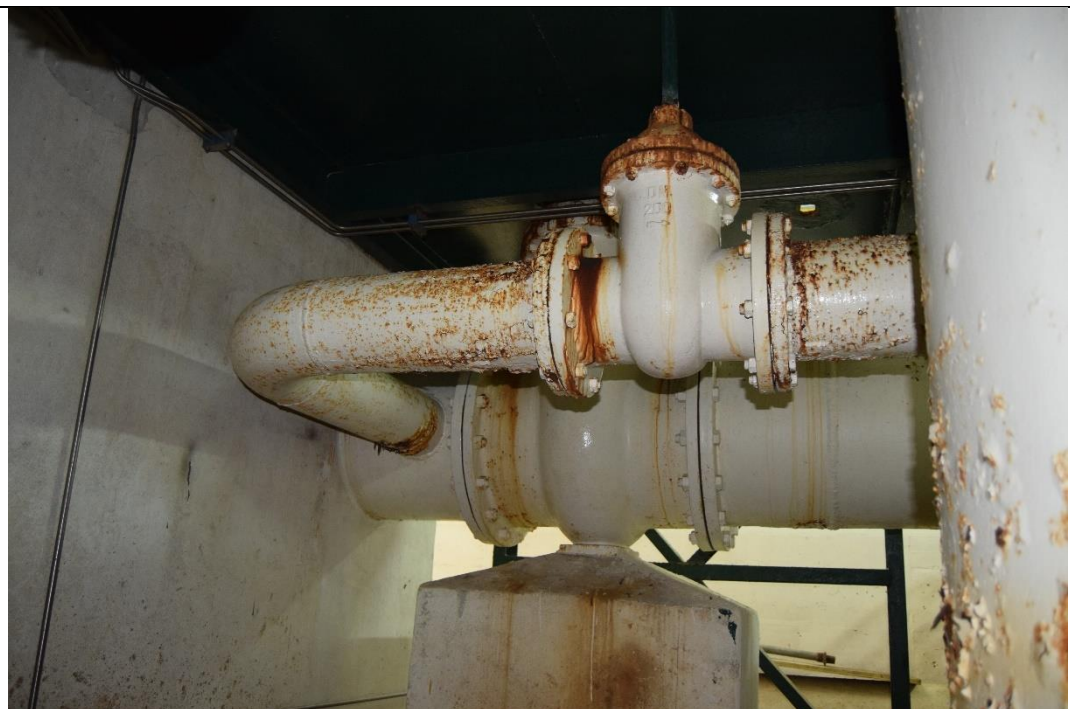
Figura 3-69: Camera manovra: stato di degrado del piping

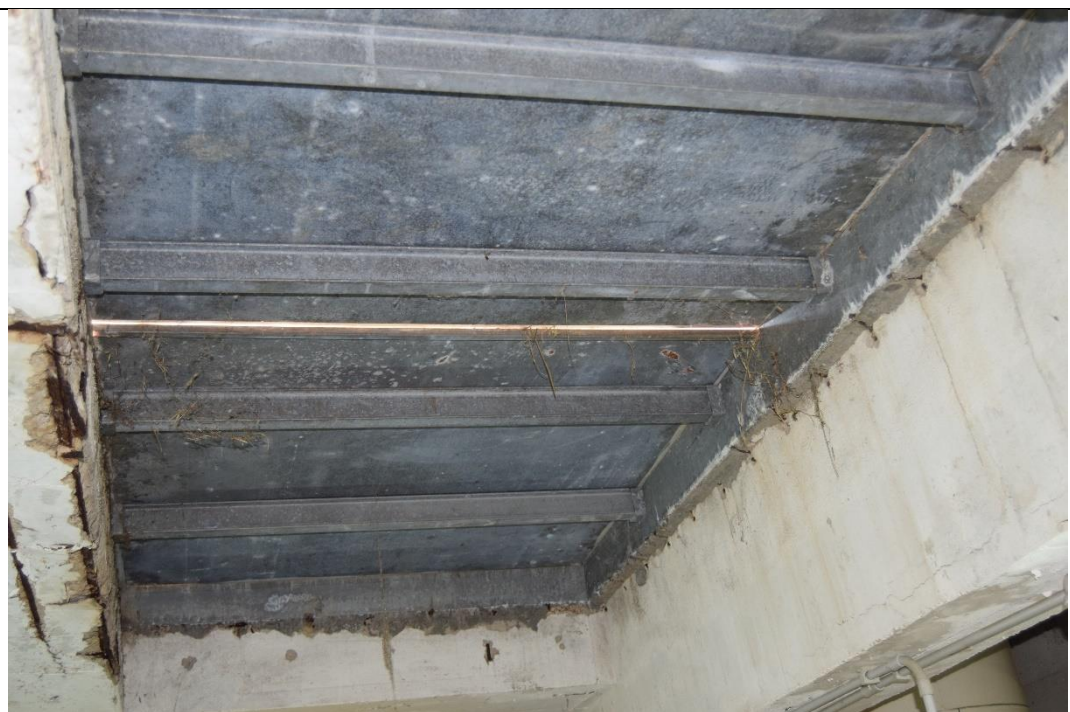
Figura 3-70: Camera manovra: copertura da rimuovere

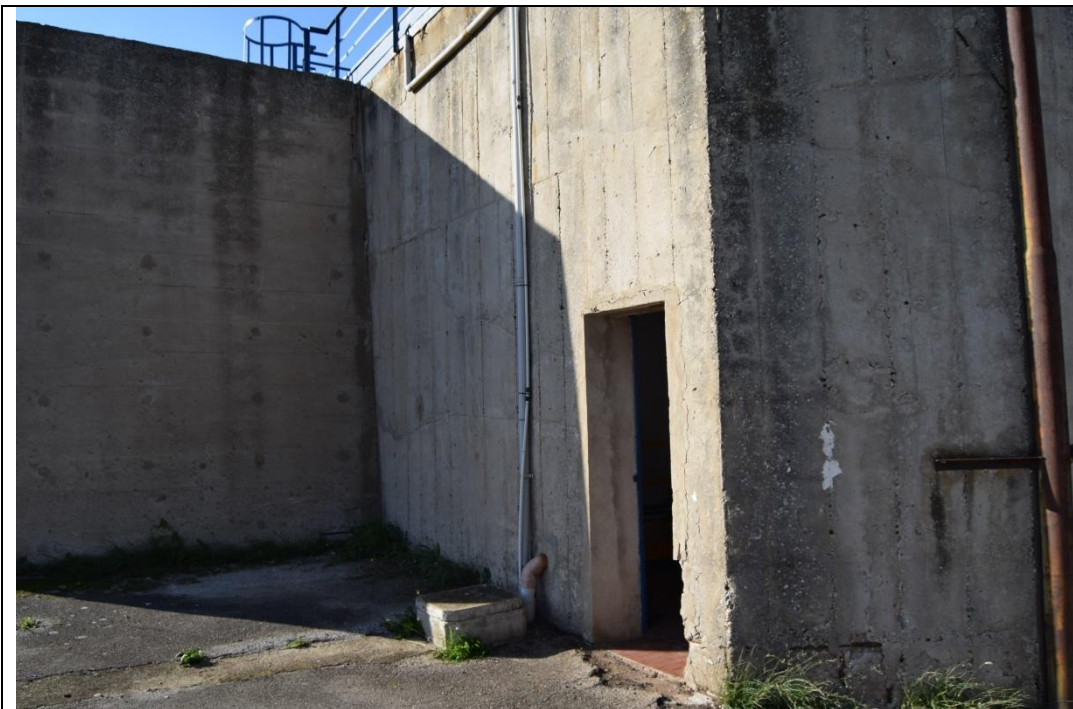
Figura 4-1: Ingresso camera manovra: stato di degrado delle strutture

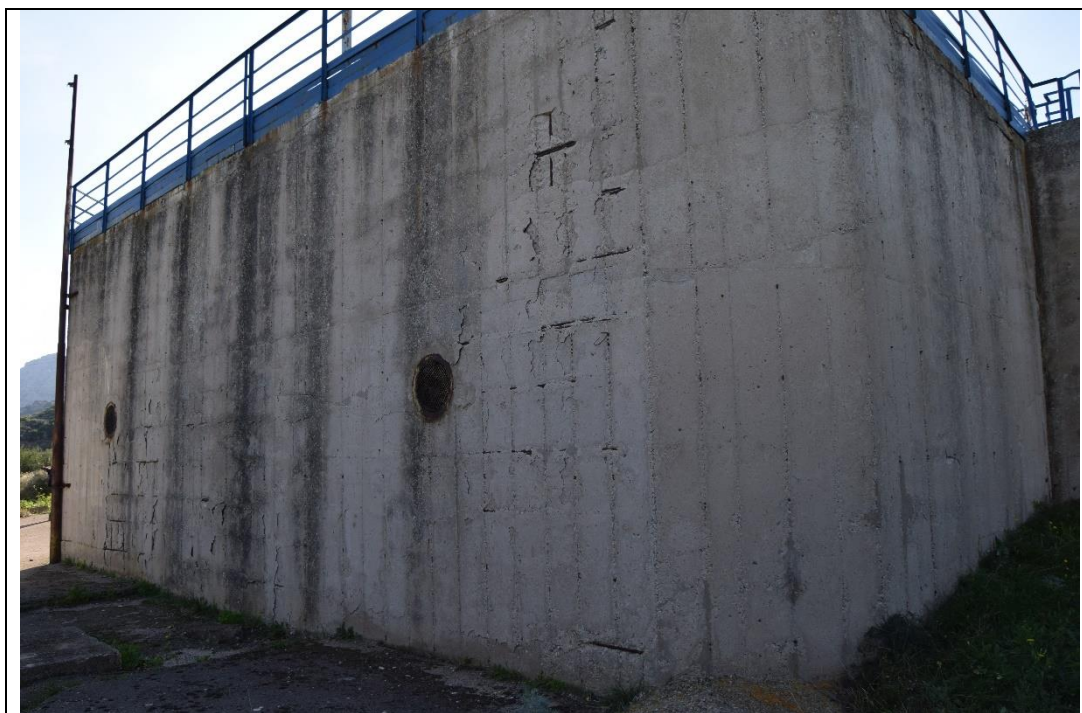
Figura 4-3: Paramento esterno ingresso - stato di degrado delle strutture
