**“Ristrutturazione vasca terminale linea Coghinas 1° in località Porto Torres -
Ristrutturazione vasca di carico di Casteldoria in agro di S.M. Coghinas -
Ristrutturazione vasca terminale linea Coghinas 2° in località Truncu Reale”**
CIG- 7291196547- CUP: I86B05000050002

PROGETTO ESECUTIVO

Relazione sullo stato di consistenza

R.4

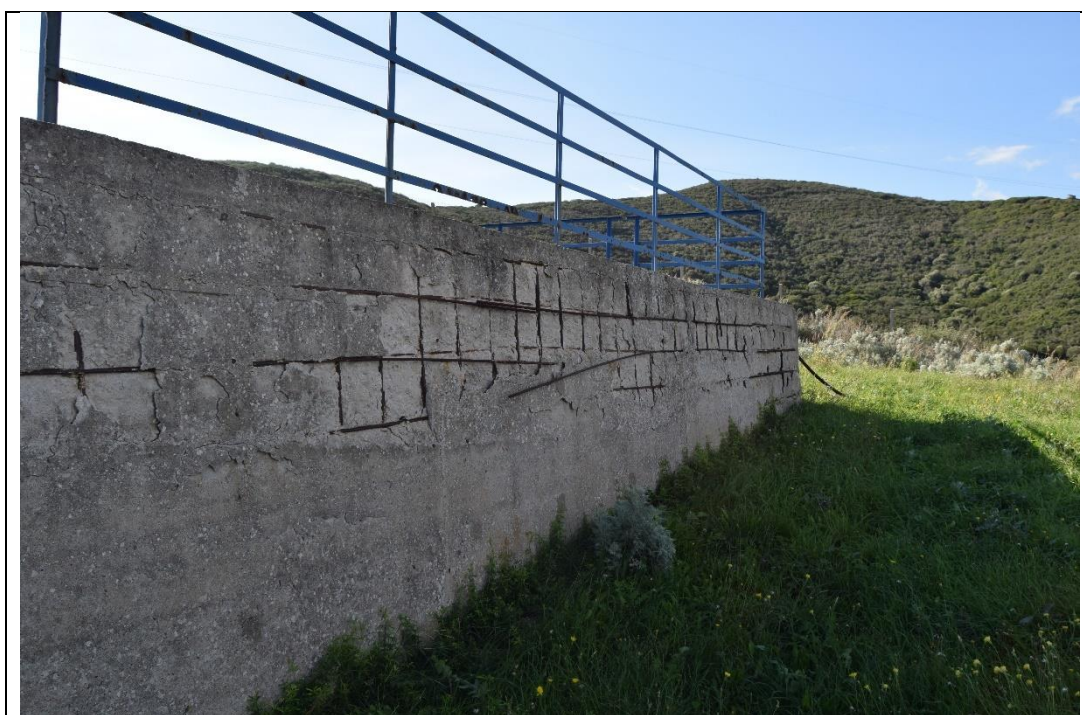
Figura 4-4: Paramento esterno vasca dx - stato di degrado delle strutture

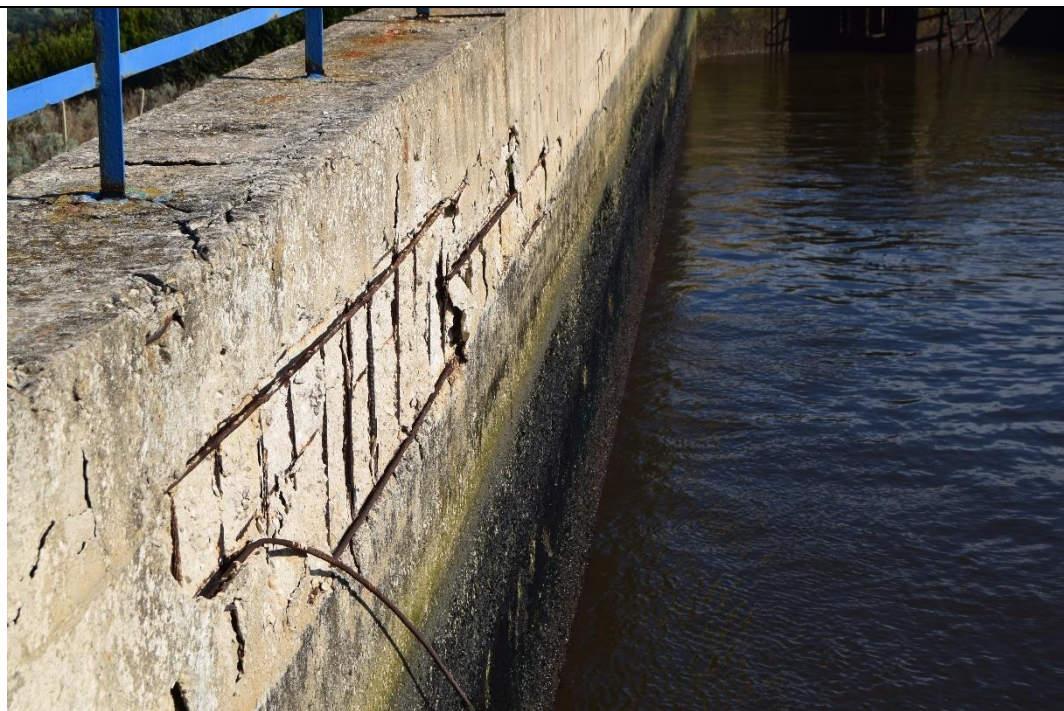
Figura 4-5: Paramento perimetrale vasca dx - stato di degrado delle strutture

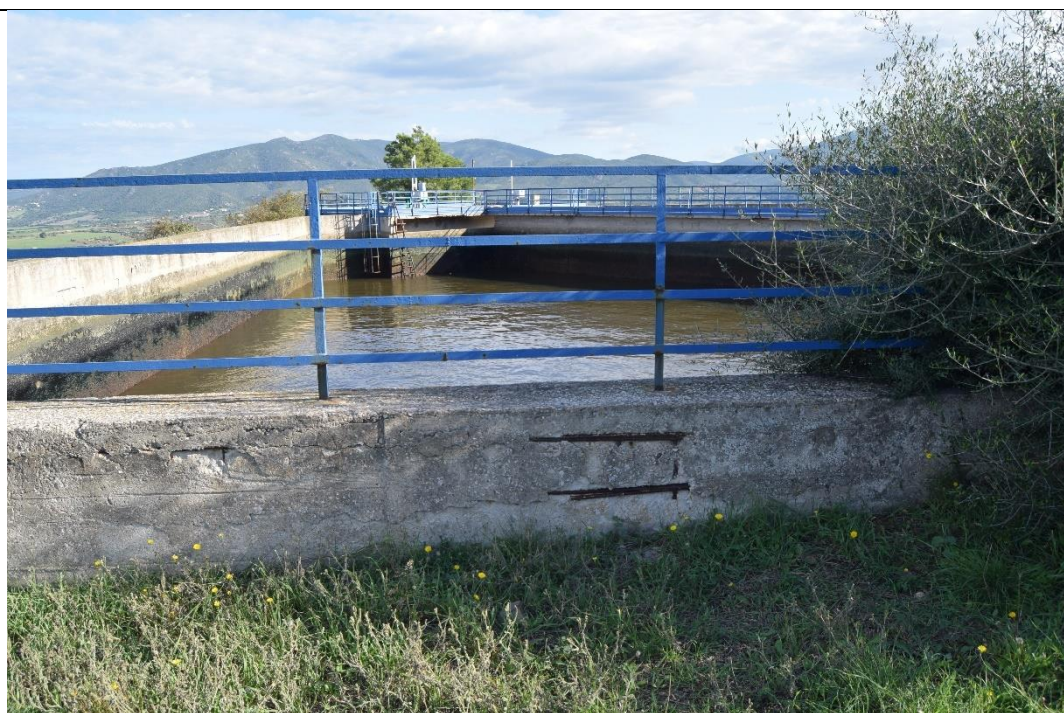
Figura 4-6: Paramento perimetrale vasca dx - stato di degrado delle strutture

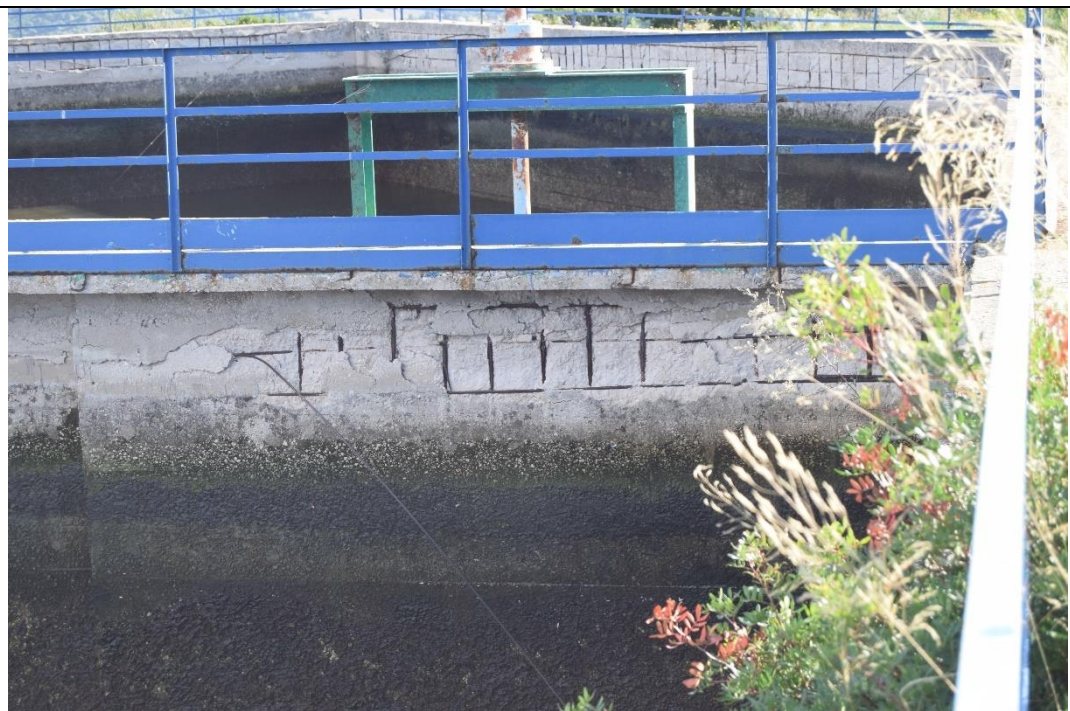
Figura 4-7: setto divisorio tra le vasche - stato degrado struttura

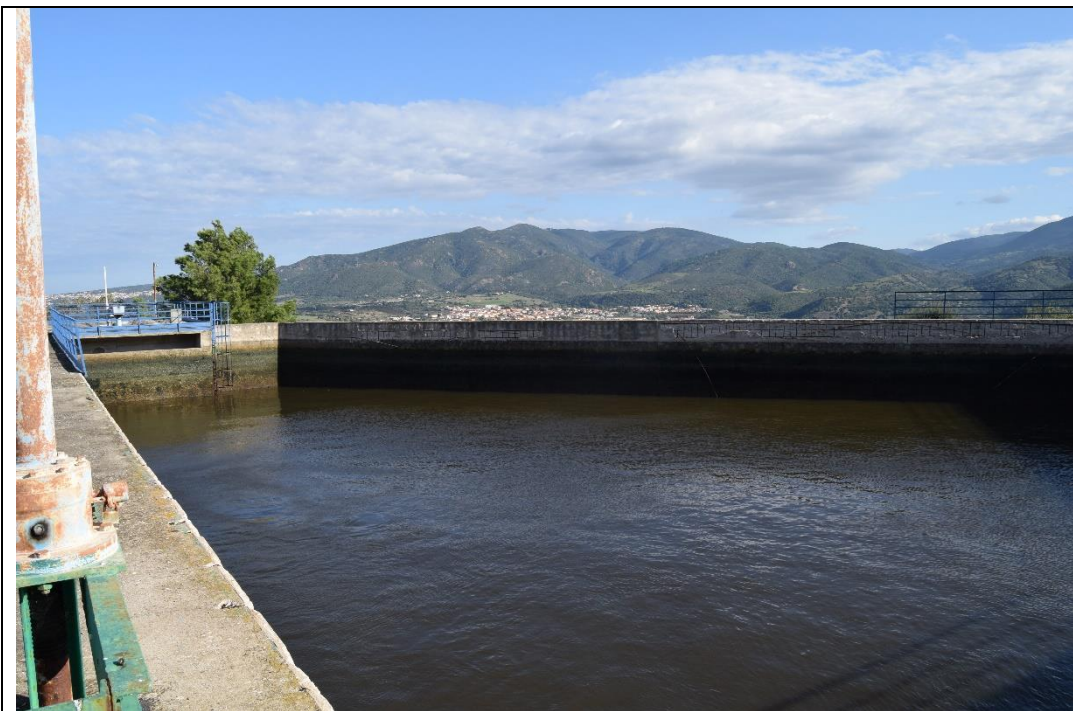
Figura 4-9: vasca sx - stato degrado strutture

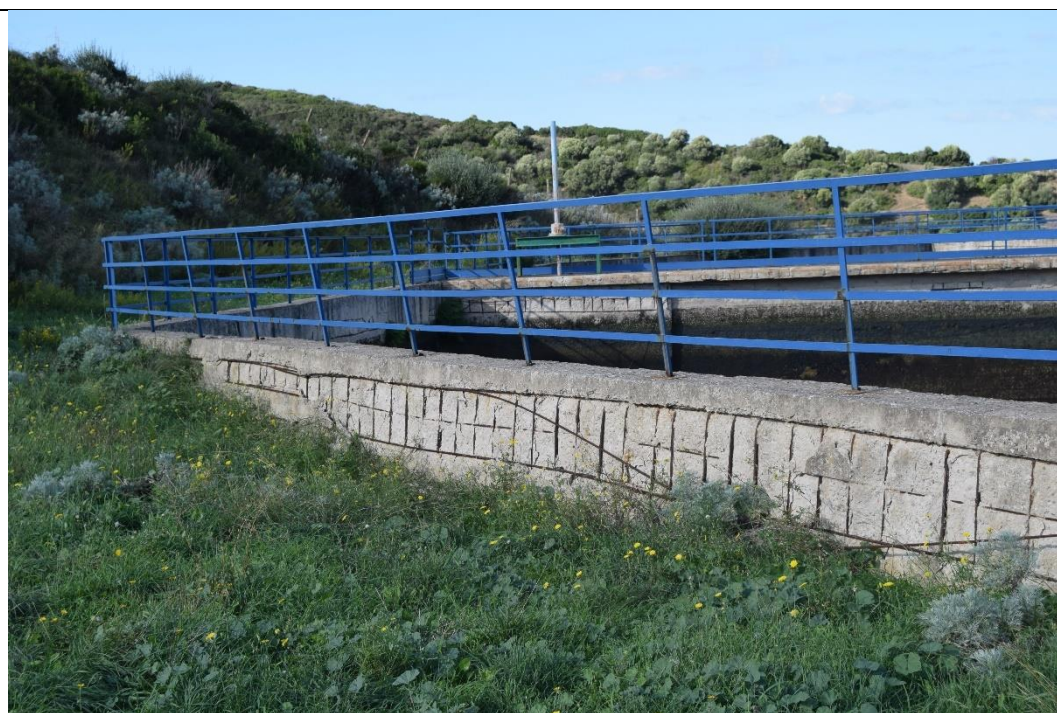
Figura 4-10: paramento perimetrale esterno vasca sx - stato degrado strutture

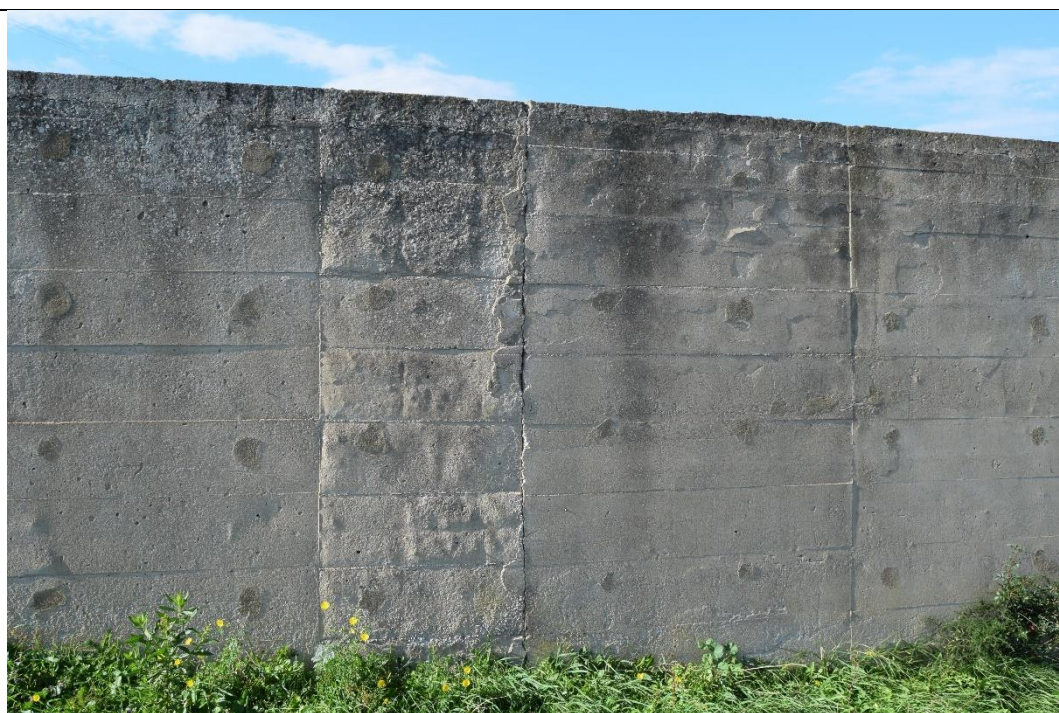
Figura 4-12: paramento perimetrale esterno vasca sx - stato degrado strutture

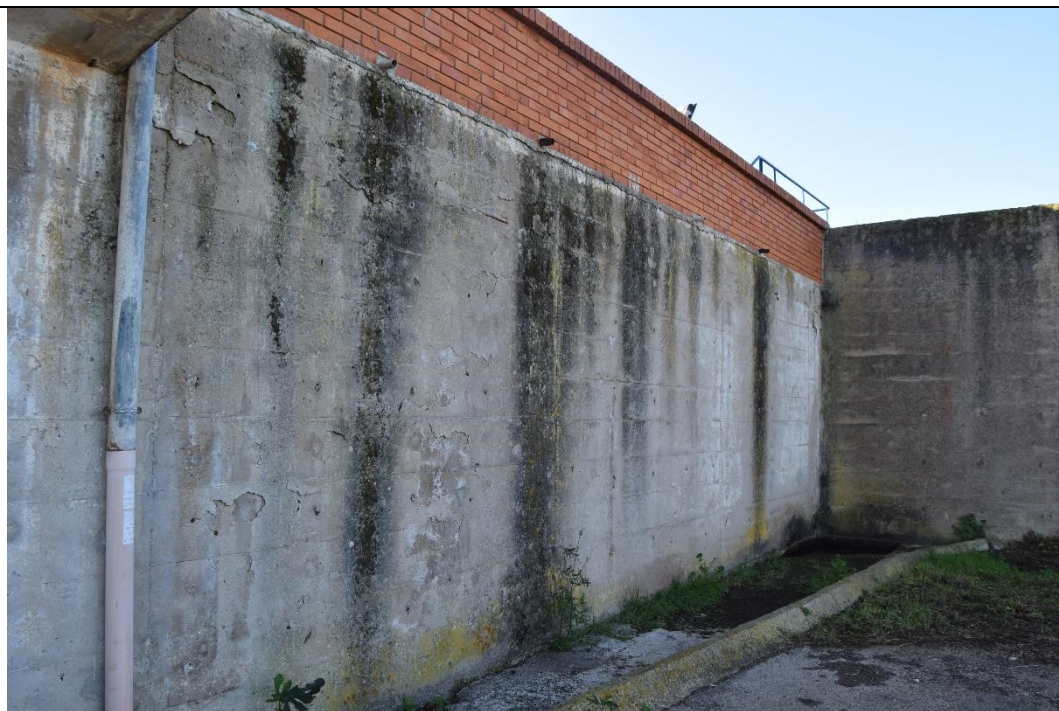
Figura 5-7: Camera di manovra: stato di degrado del calcestruzzo esterno

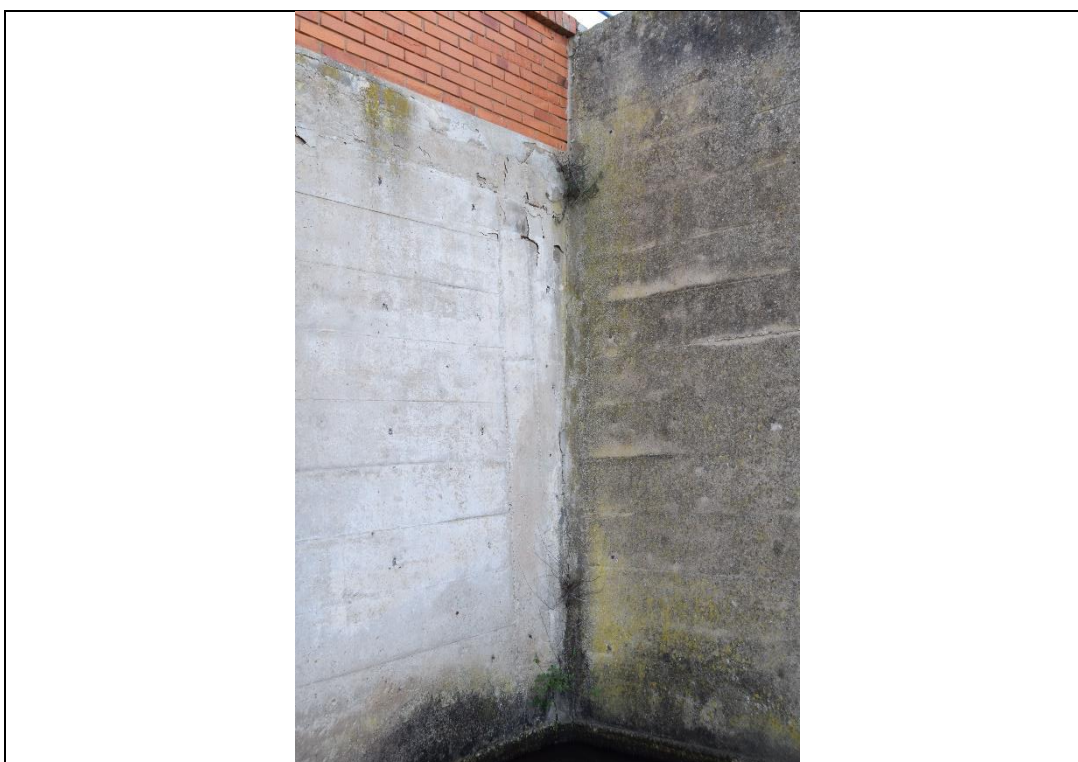
Figura 5-8: Spigolo tra camera di manovra e vasca dx: stato di degrado del calcestruzzo esterno

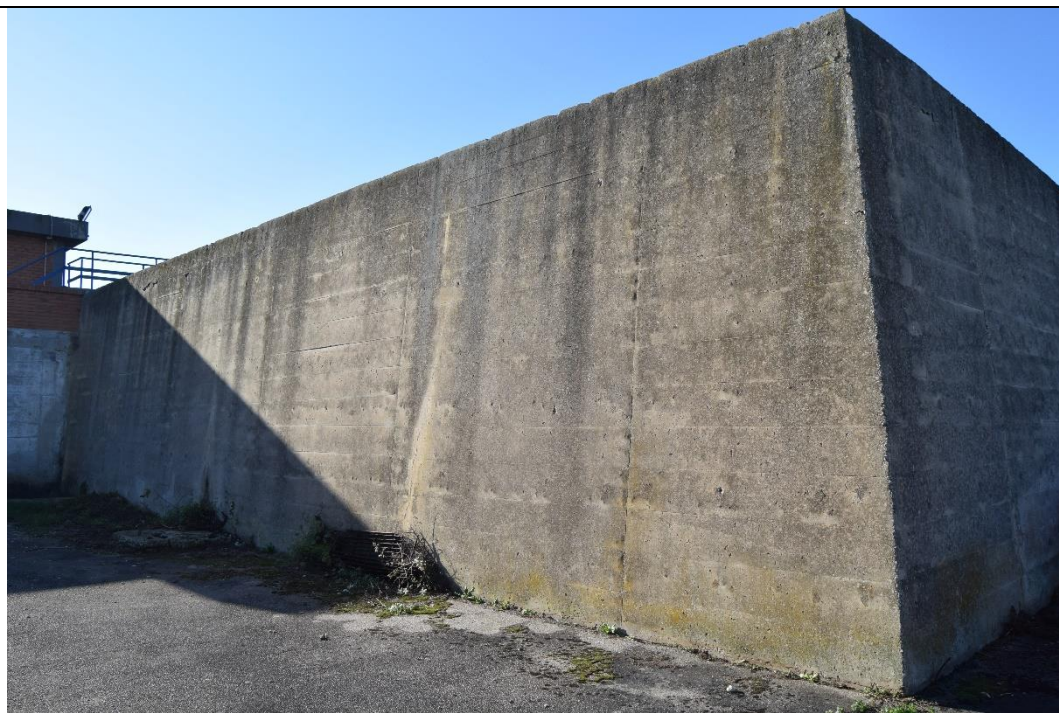
Figura 5-9: Vasca dx: stato di degrado del calcestruzzo esterno

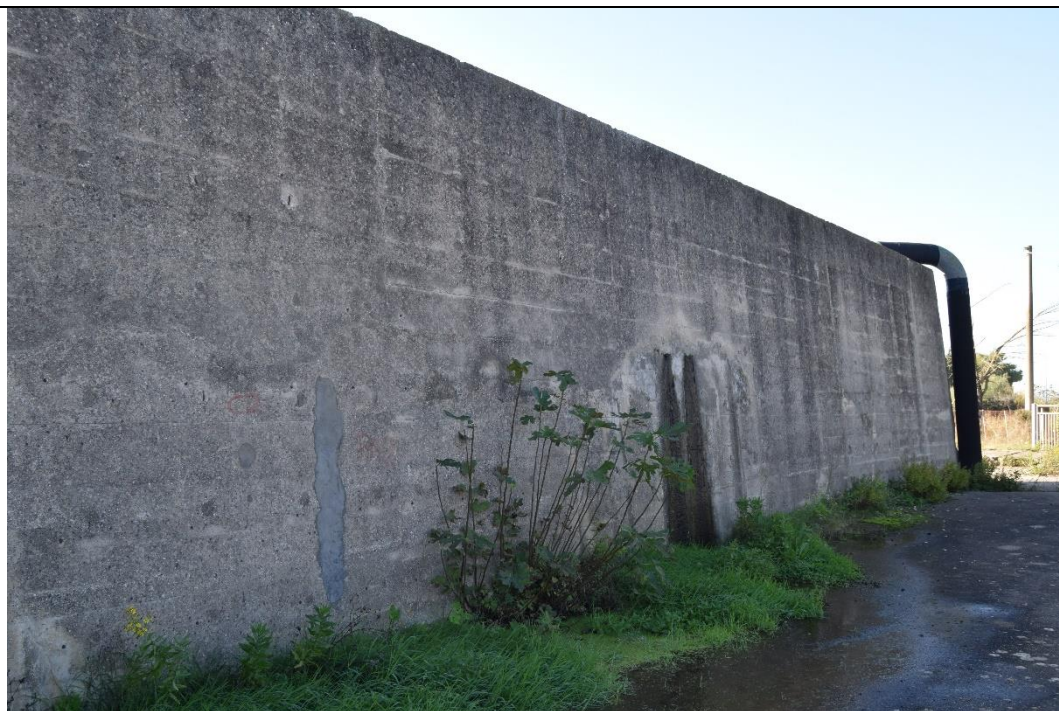
Figura 5-13: Vasca dx - perdita di acqua

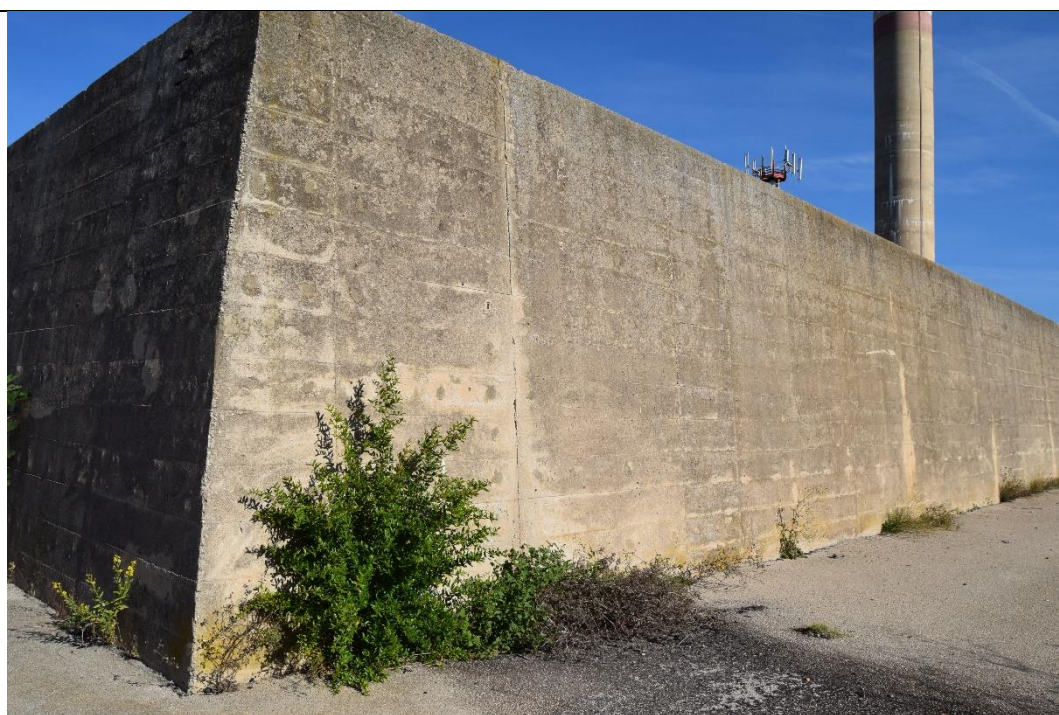
Figura 5-14: Paramento esterno - stato dei giunti

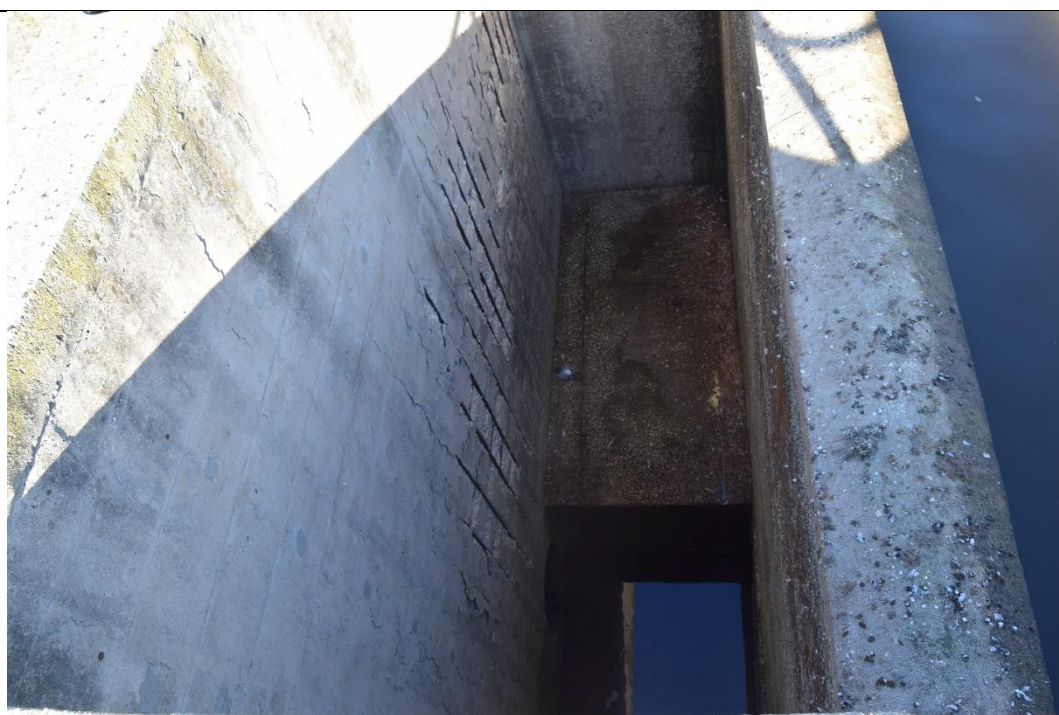
Figura 5-18: Vasca dx - stato di degrado del calcestruzzo dello sfioro

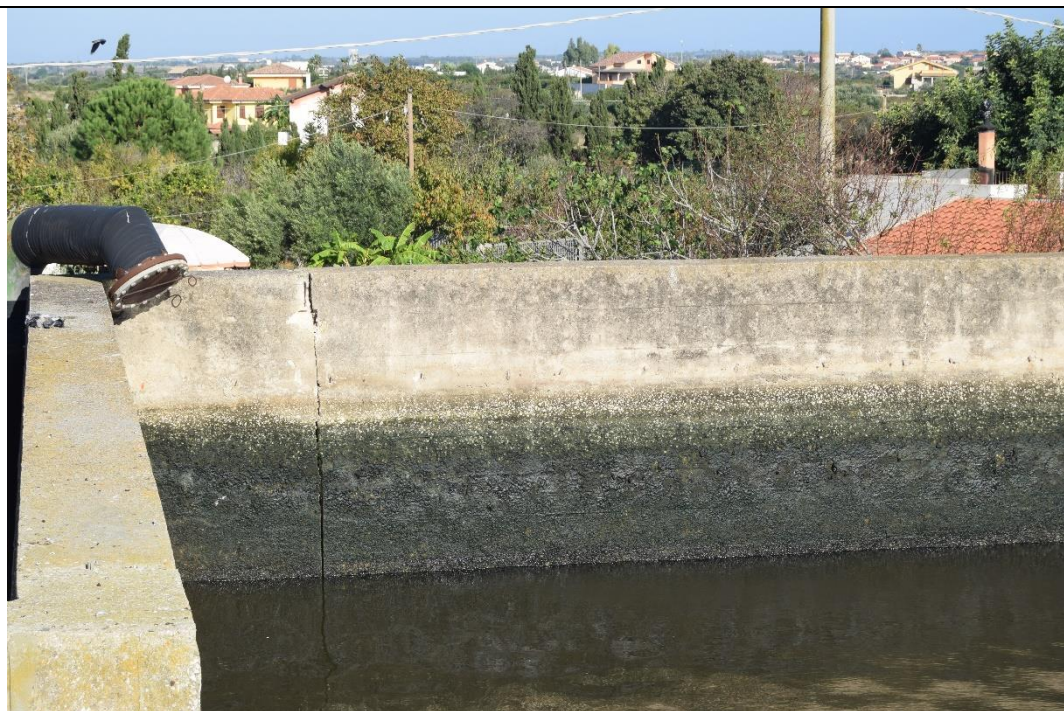
Figura 5-19: Vasca dx - stato di degrado del calcestruzzo del paramento interno

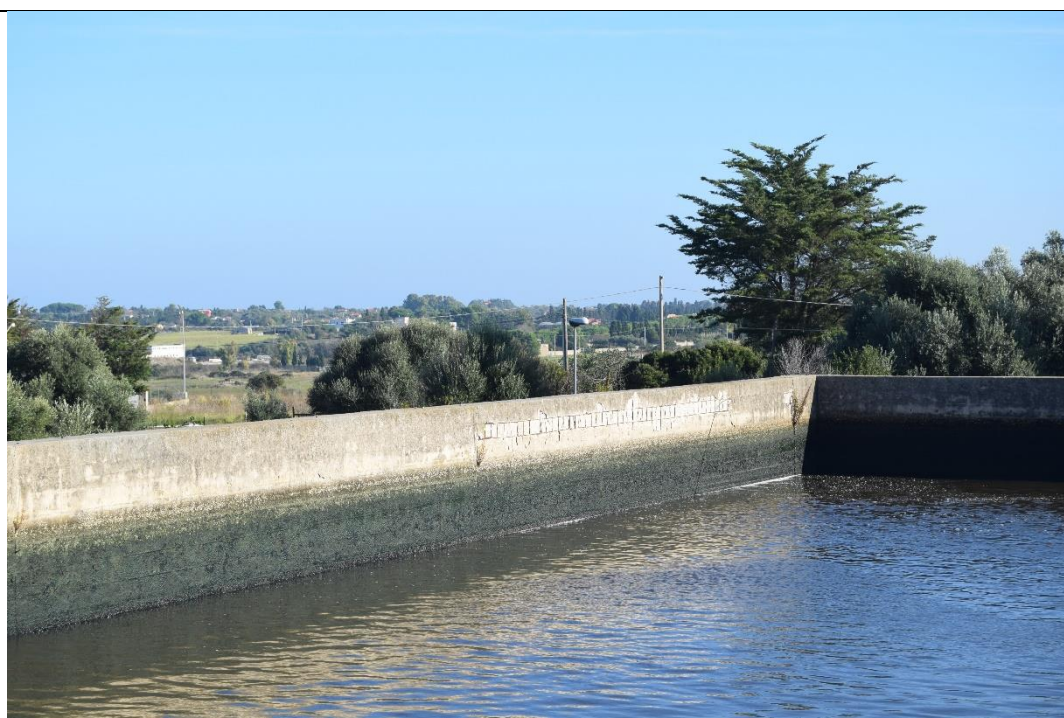
Figura 5-20: Vasca dx - stato di degrado del calcestruzzo del paramento interno

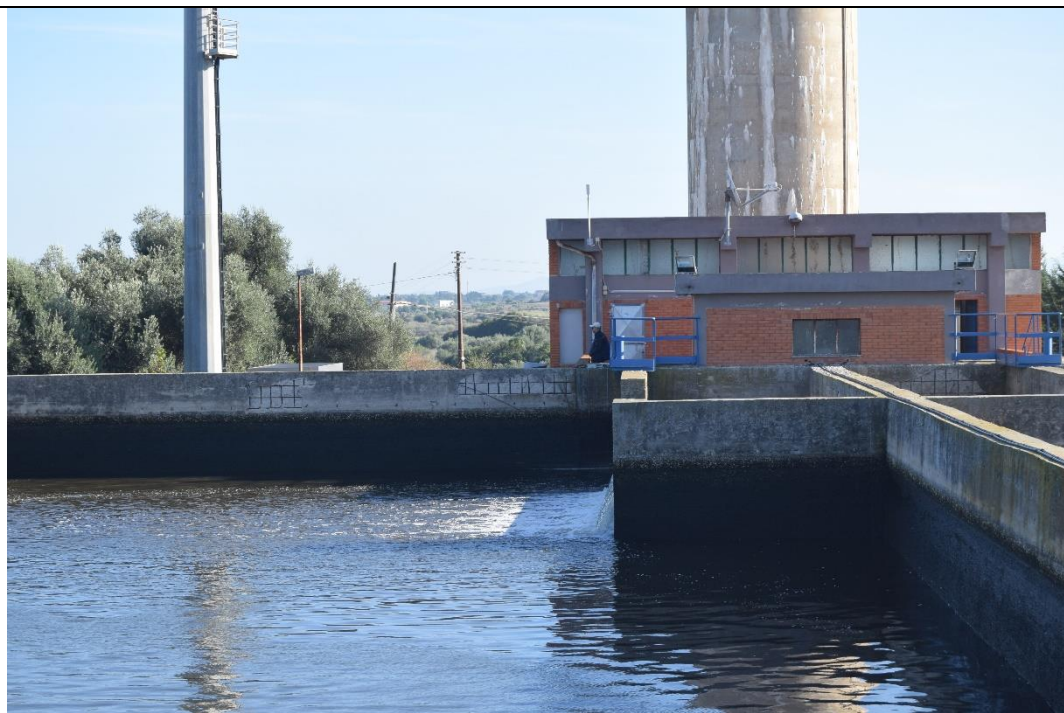
Figura 5-21: Vasca dx - stato di degrado del calcestruzzo del paramento interno lato ingresso

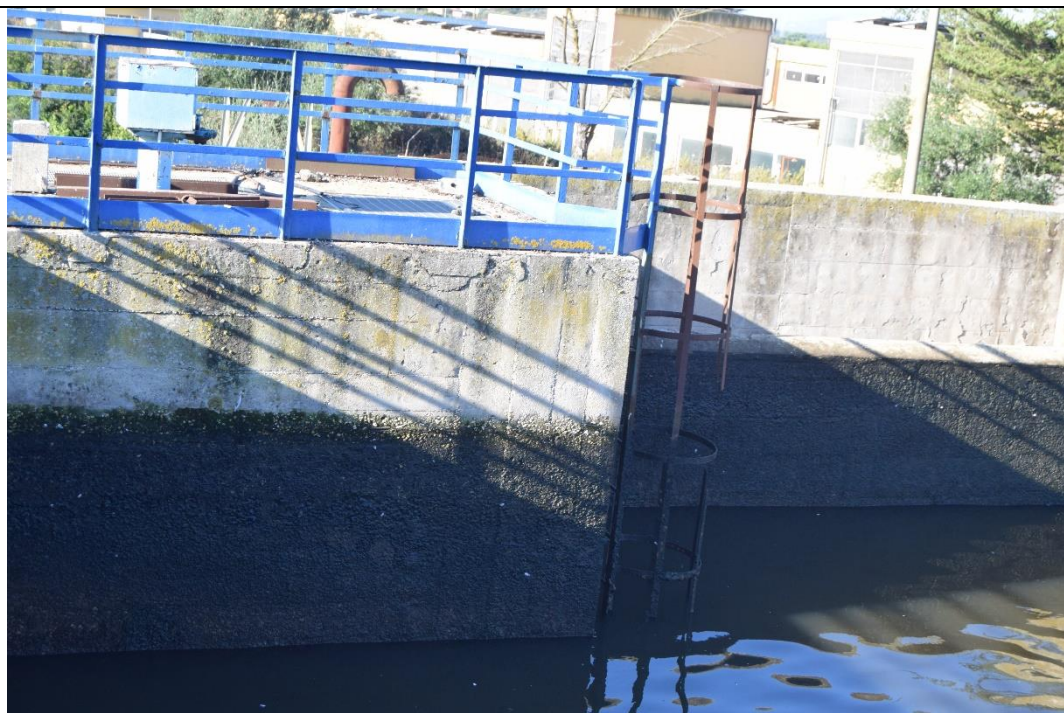
Figura 5-23: vasca di dx: stato di degrado del calcestruzzo in corrispondenza dello sfioro

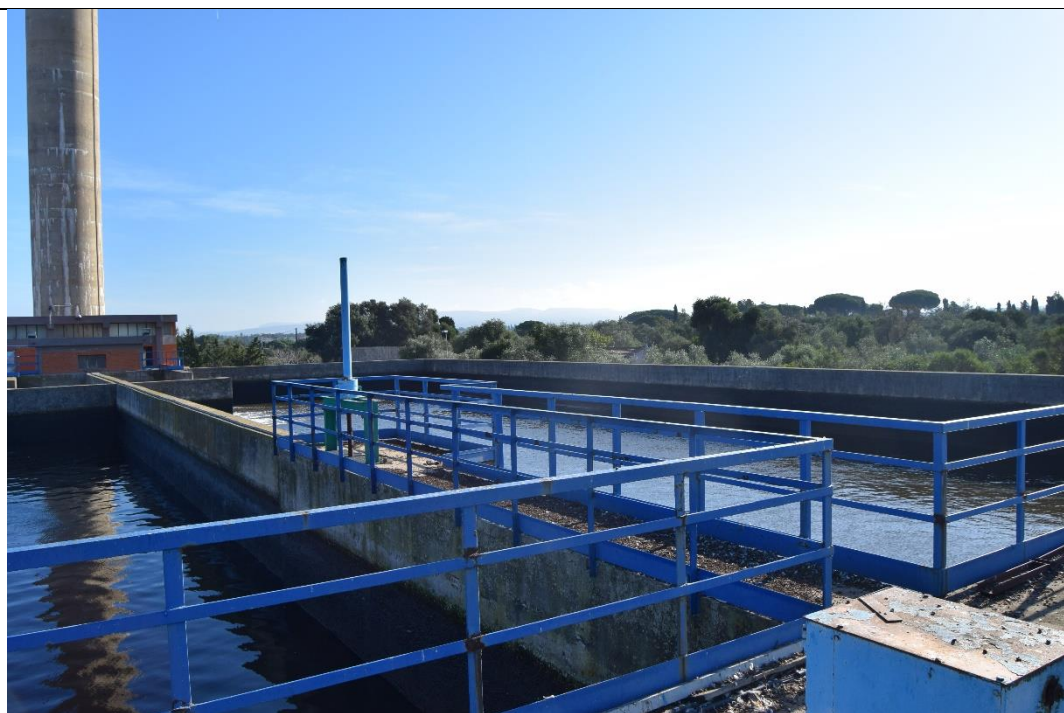
Figura 5-24: Setto divisorio e paratoia da sostituire

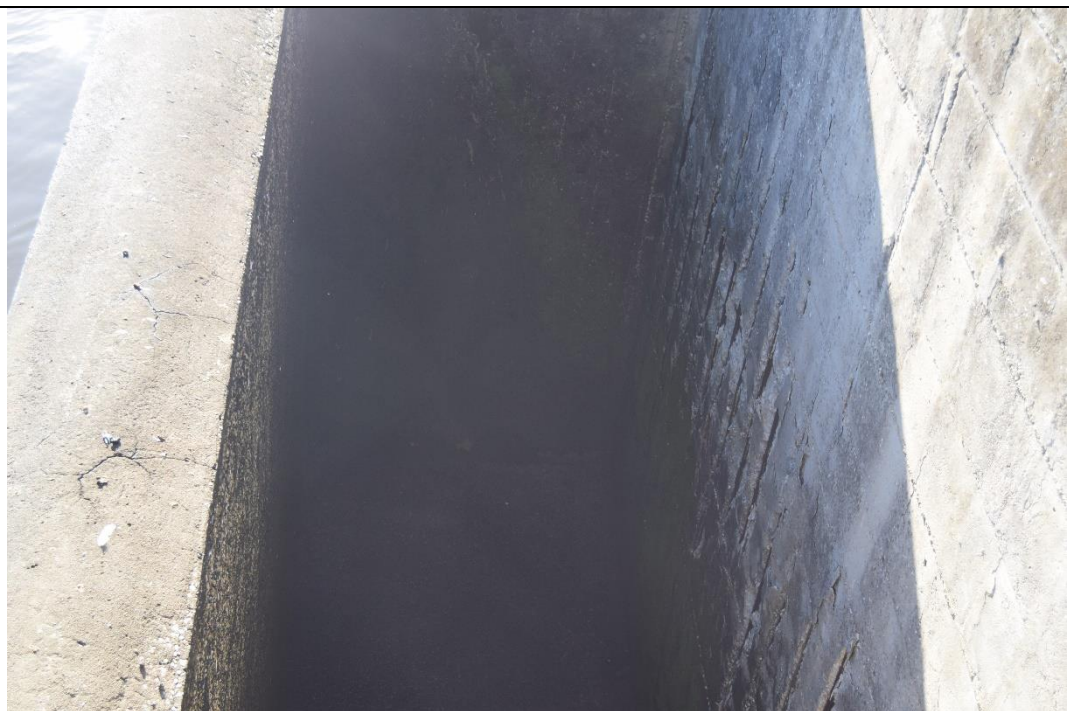
Figura 5-27. vasca di sx: stato di degrado del calcestruzzo dello sfioro

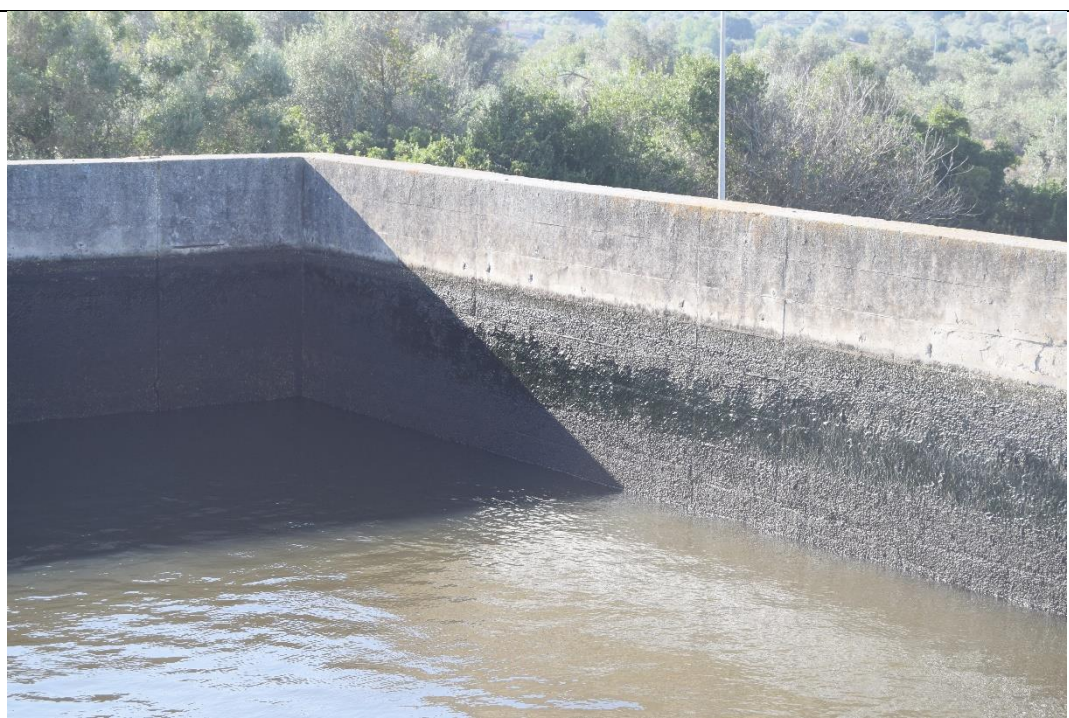
Figura 5-28: vasca di sx: stato di degrado del calcestruzzo del paramento interno

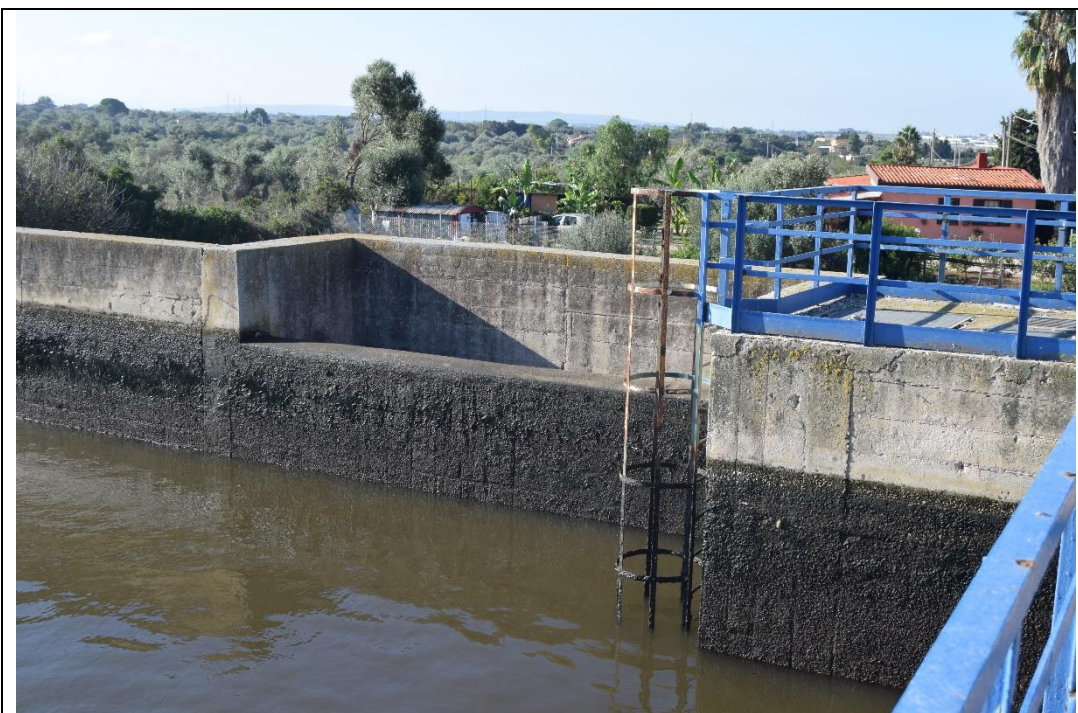
Figura 5-29: vasca di sx: stato di degrado del calcestruzzo in corrispondenza dello sfioro

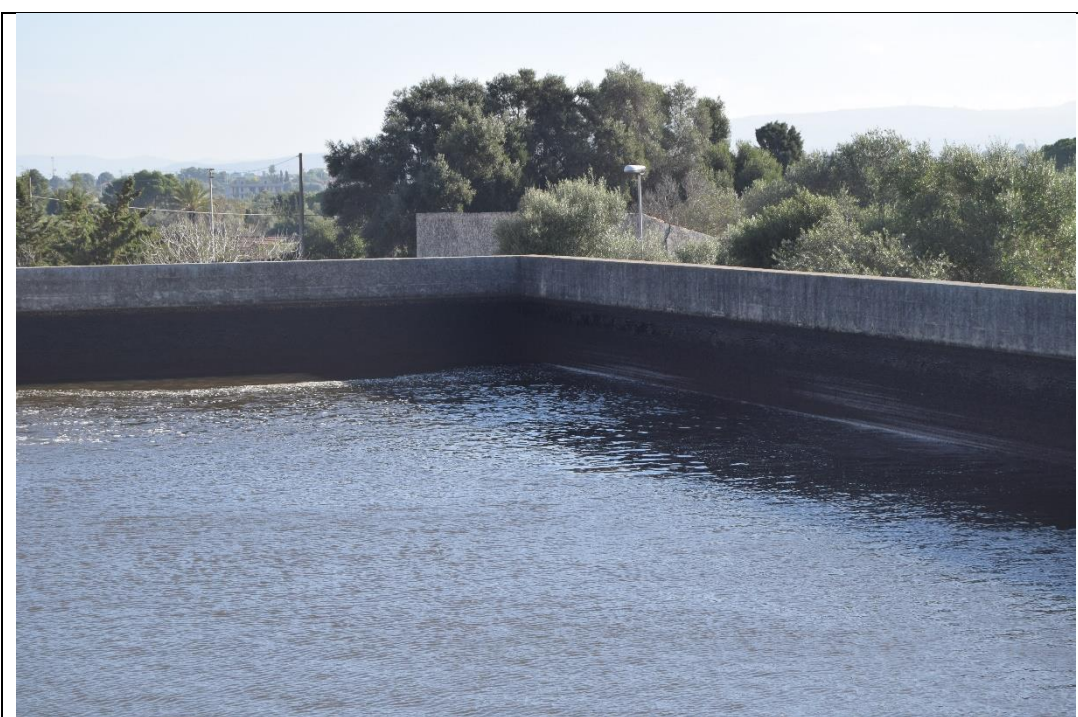
Figura 5-30: vasca di sx: stato di degrado del calcestruzzo del paramento interno

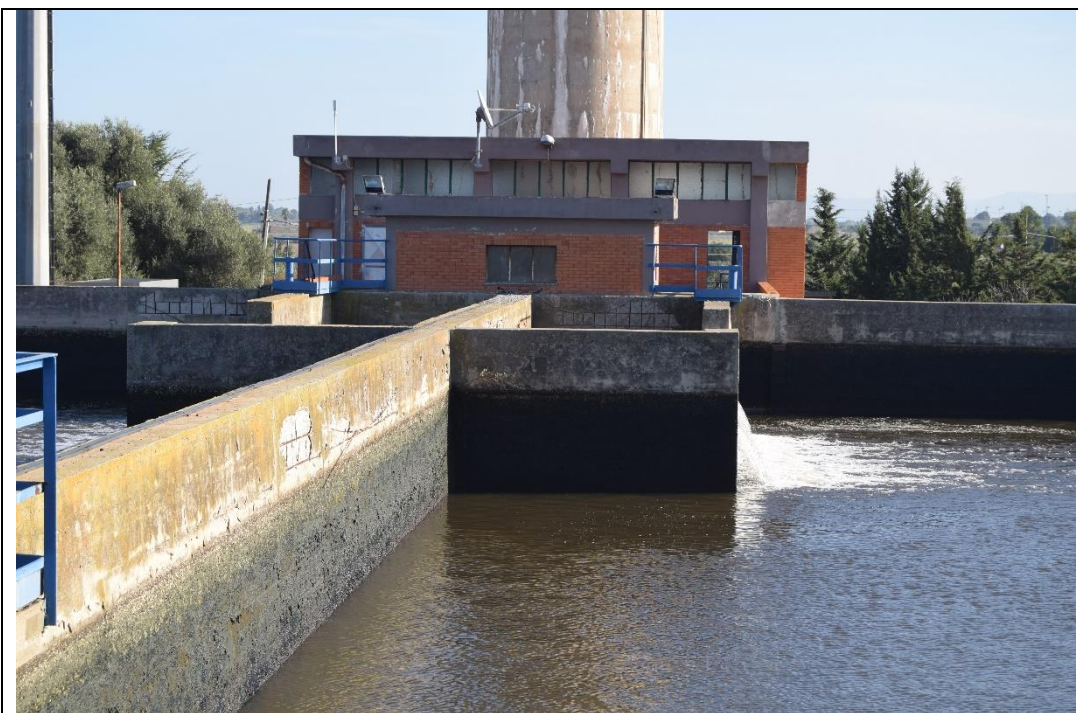
Figura 5-31: vasca di sx: stato di degrado del calcestruzzo del paramento interno

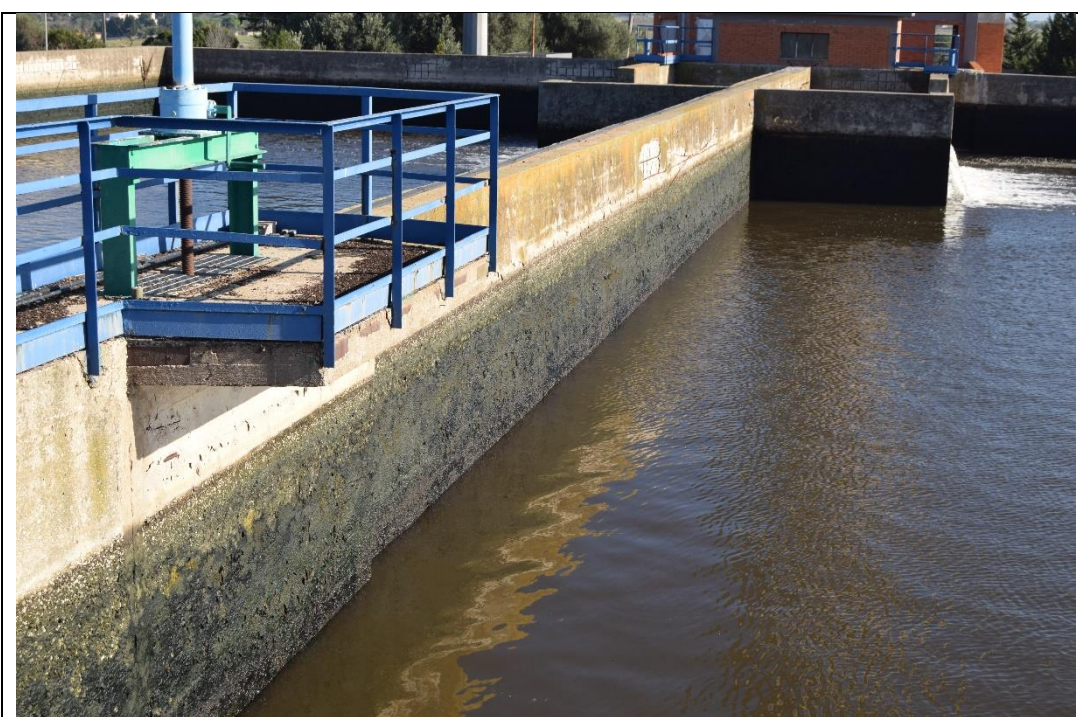
Figura 5-32: vasca di sx: stato di degrado del calcestruzzo del setto divisorio

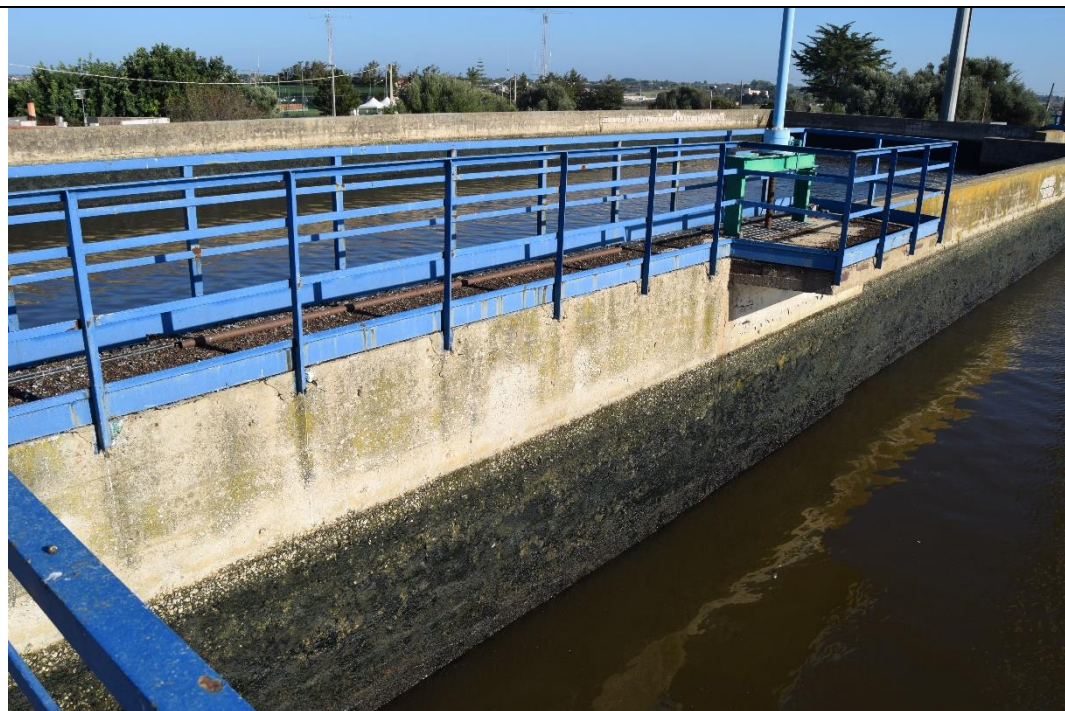
Figura 5-33: vasca di sx: stato di degrado del calcestruzzo del setto divisorio

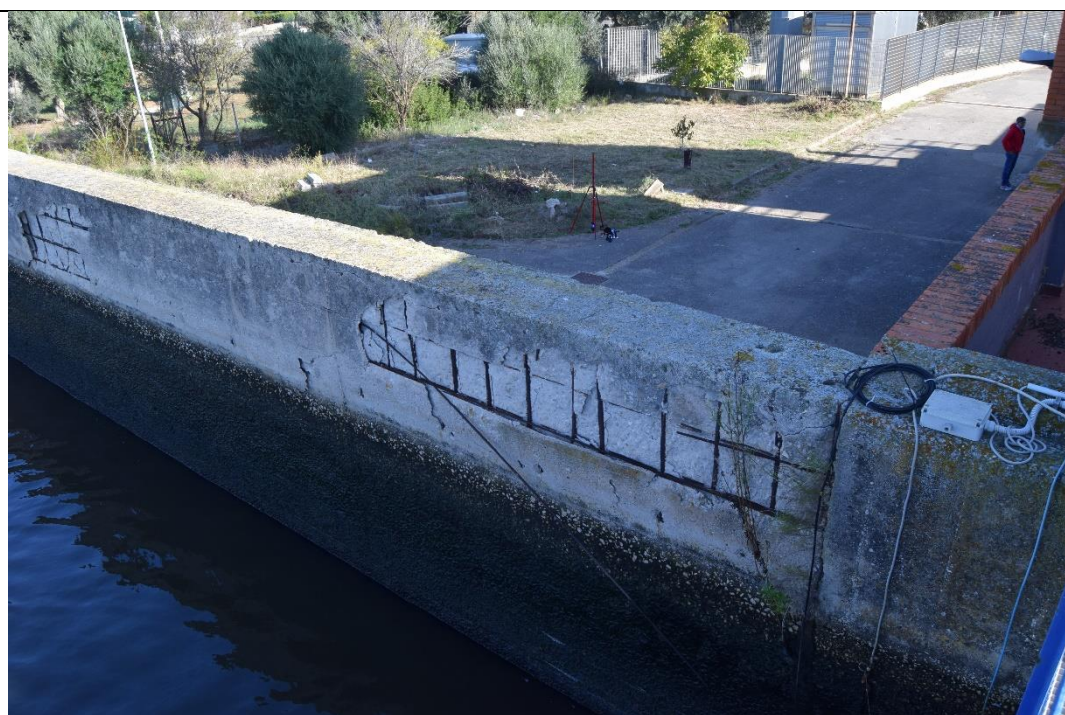
Figura 5-34: vasca di sx: stato di degrado del calcestruzzo del paramento perimetrale

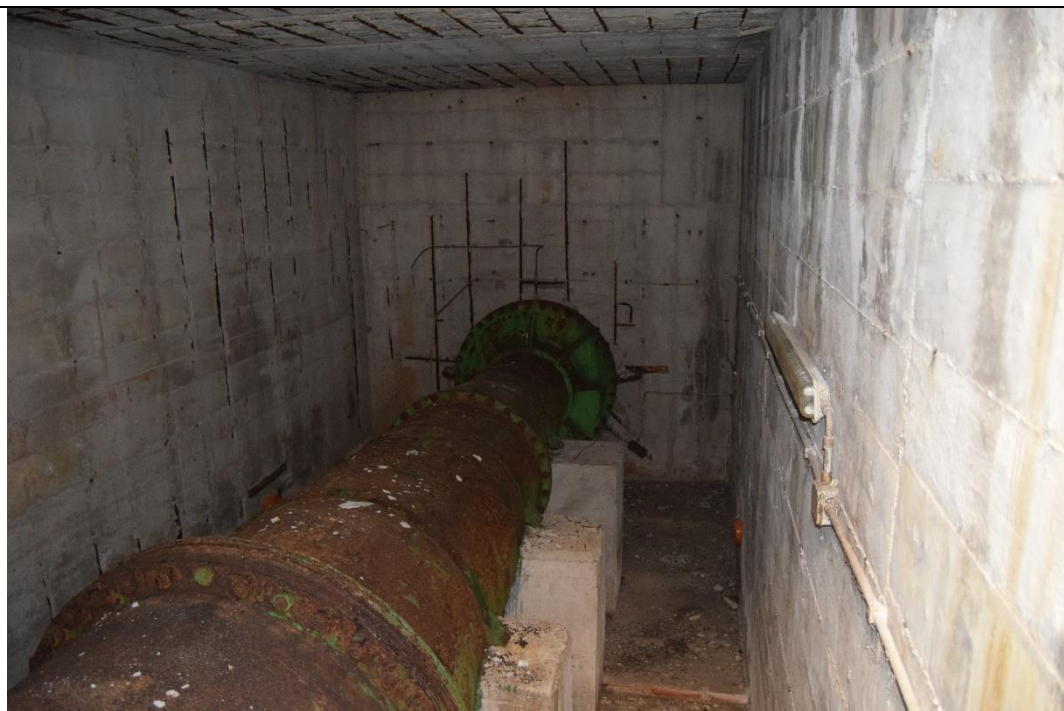
Figura 5-39: camera misuratore di portata in ingresso - stato di degrado del calcestruzzo

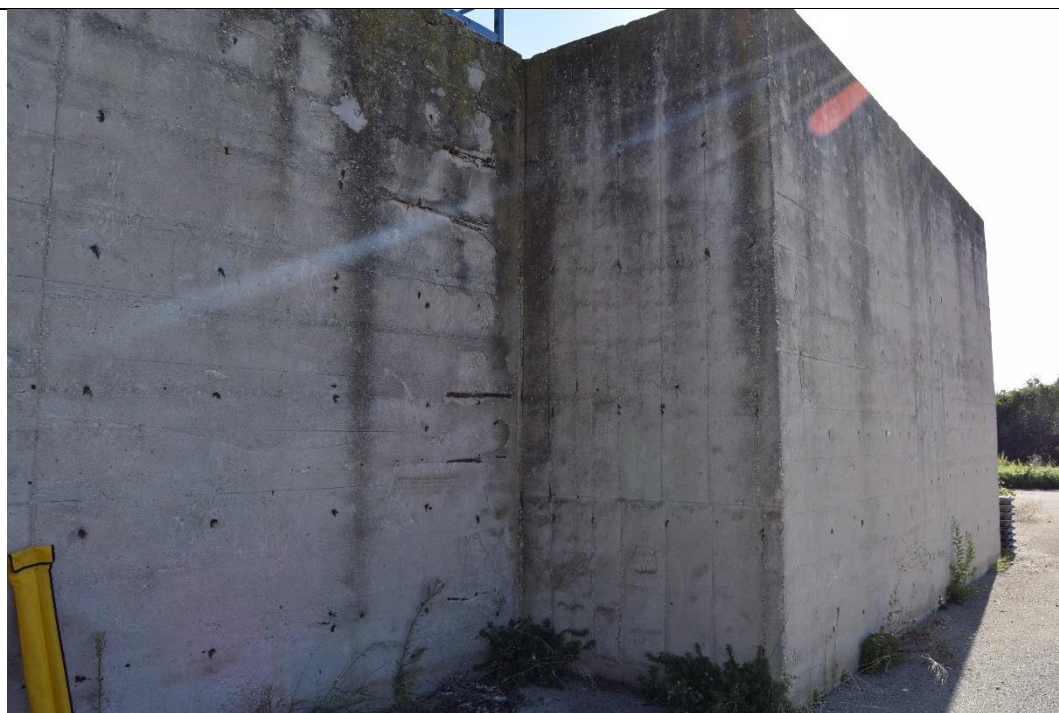
Figura 5-46: paramento esterno - stato di degrado del calcestruzzo
