*Ente Acque della Sardegna*

## DIGA BIDIGHINZU 2 (3C.S3): INTERVENTO DI RIPRISTINO STRUTTURALE DELL'IMPALCATO E SULLE PILE E SUL PONTE SFIORATORE. SISTEMA DI DRENAGGIO - *PROGETTO DEFINITIVO-ESECUTIVO* -

RELAZIONE GENERALE

Giugno 2022

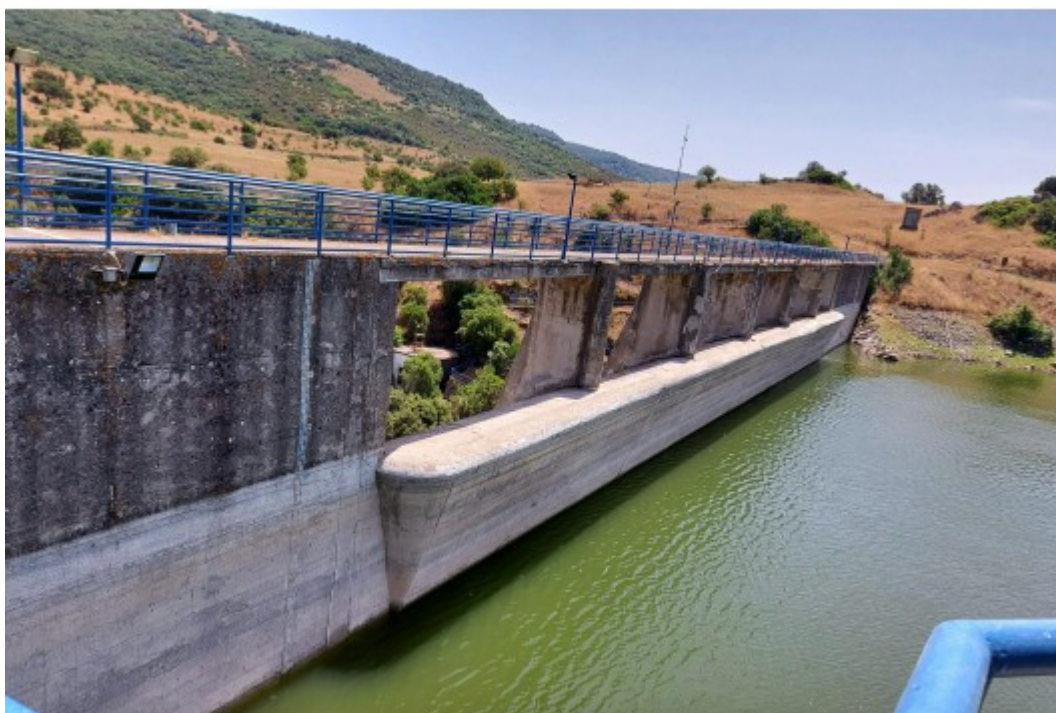
Vista parete a Nord

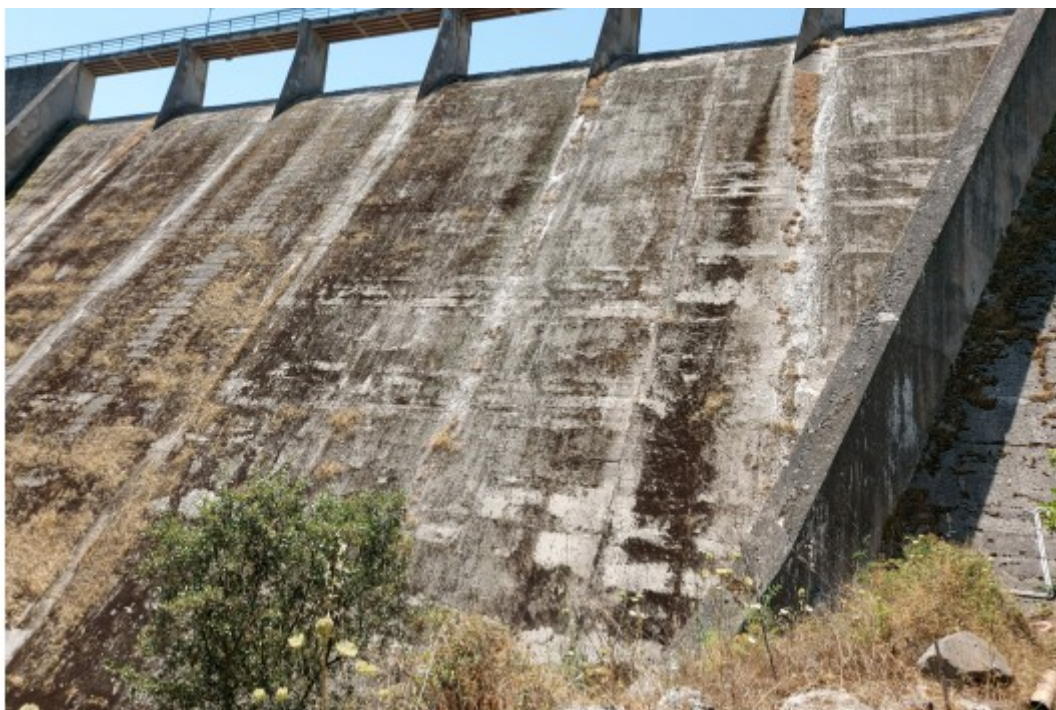
Vista parete a valle

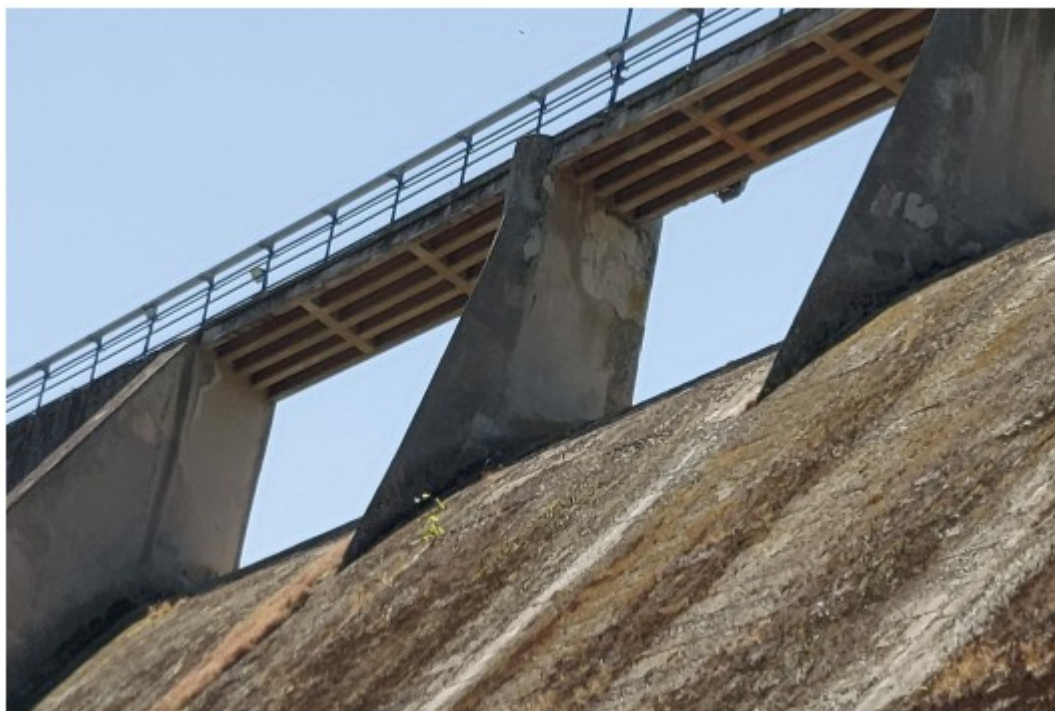
Dettaglio della soglia di sfioro e delle pile

- la rimozione del calcestruzzo degradato delle componenti strutturali che fanno parte dello scarico di superficie della diga (pile e soglia di scarico) mediante idropulizia a pressione fino al raggiungimento dello strato di cls con caratteristiche di buona solidità ed omogeneità e comunque non carbonato;

- Spazzolatura e/o sabbiatura dei ferri di armatura e integrazione degli elementi non risanabili attraverso saldatura di monconi. Successivo trattamento protettivo rialcalinizzante (passivante) dei ferri, messi a nudo dalle precedenti operazioni di demolizione del copriferro e di pulizia meccanica, mediante applicazione di due mani di malta cementizia anticorrosiva monocomponente atta a riportare il pH sopra 12 (livello minimo per garantire la non corrosione del ferro).

- il risanamento delle strutture in calcestruzzo armato delle componenti strutturali che fanno parte dello scarico di superficie della diga (pile e soglia di scarico) tramite applicazione di malta tissotropica monocomponente antiritiro per la ricostruzione del cls mancante;

- la protezione mediante rasatura anti carbonatazione con malta cementizia ricomponente con elevata resistenza ai solfati e buona resistenza all'abrasione;
