PROGETTO DEFINITIVO ESECUTIVO  
Ripristino dello scarico di fondo  
della Diga di Monte Pranu  
in comune di Tratalias

Cod: RLT04  
Rev: 1  
Data: aprile 2018

RELAZIONE SULLE INDAGINI  
SUI FANGHI E SUI CALCESTRUZZI

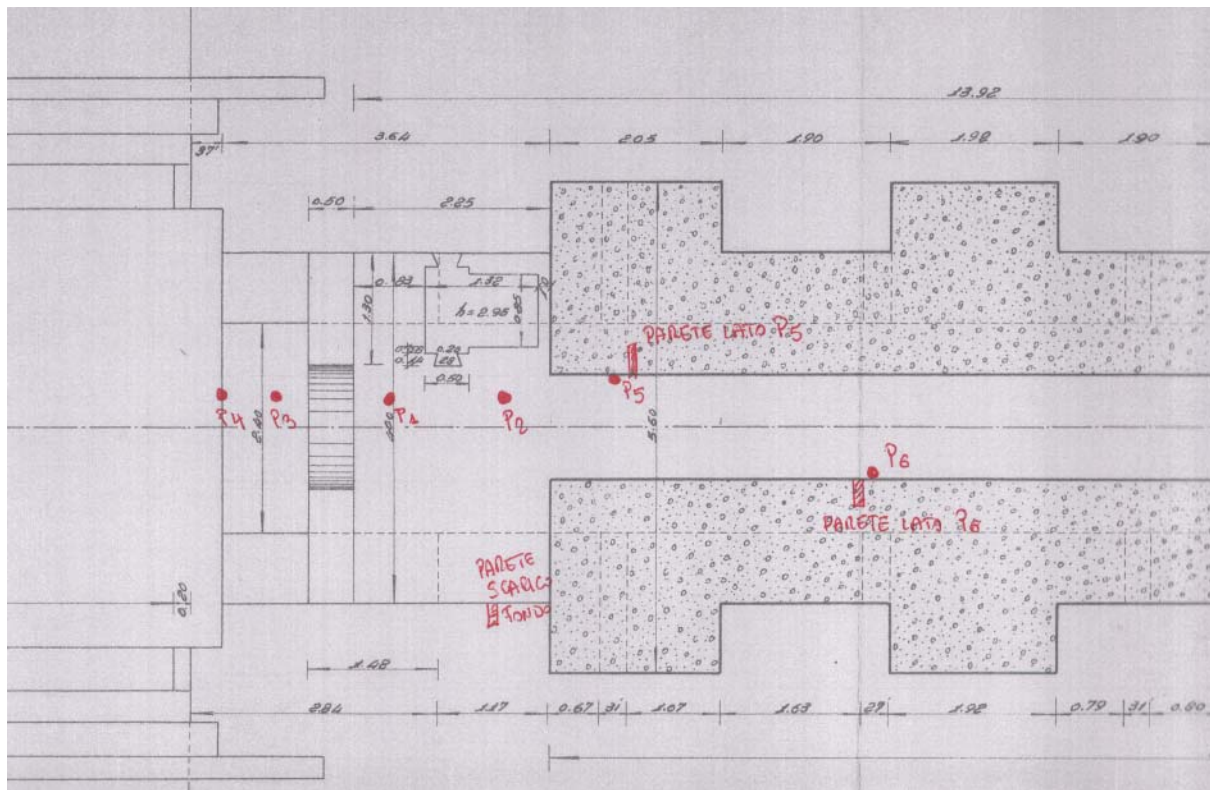
FIG. 3.1 – INDAGINI SUI CALCESTRUZZI – UBICAZIONE DEI PRELIEVI

L'ubicazione dei prelievi è rappresentata nella fig. 3.1.

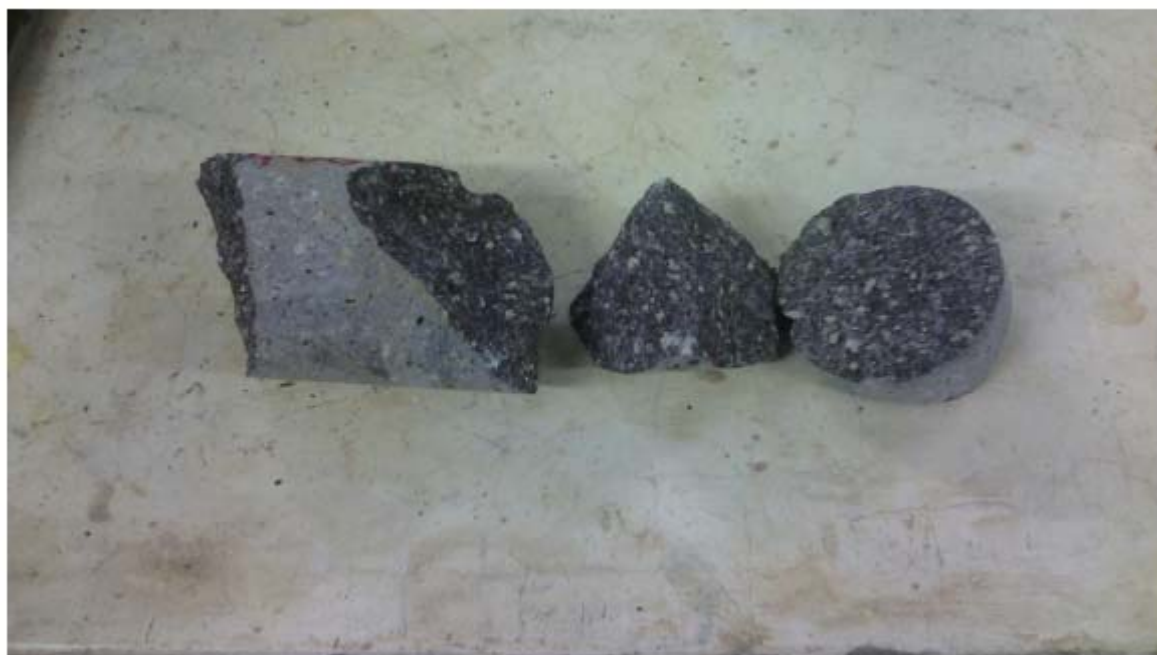
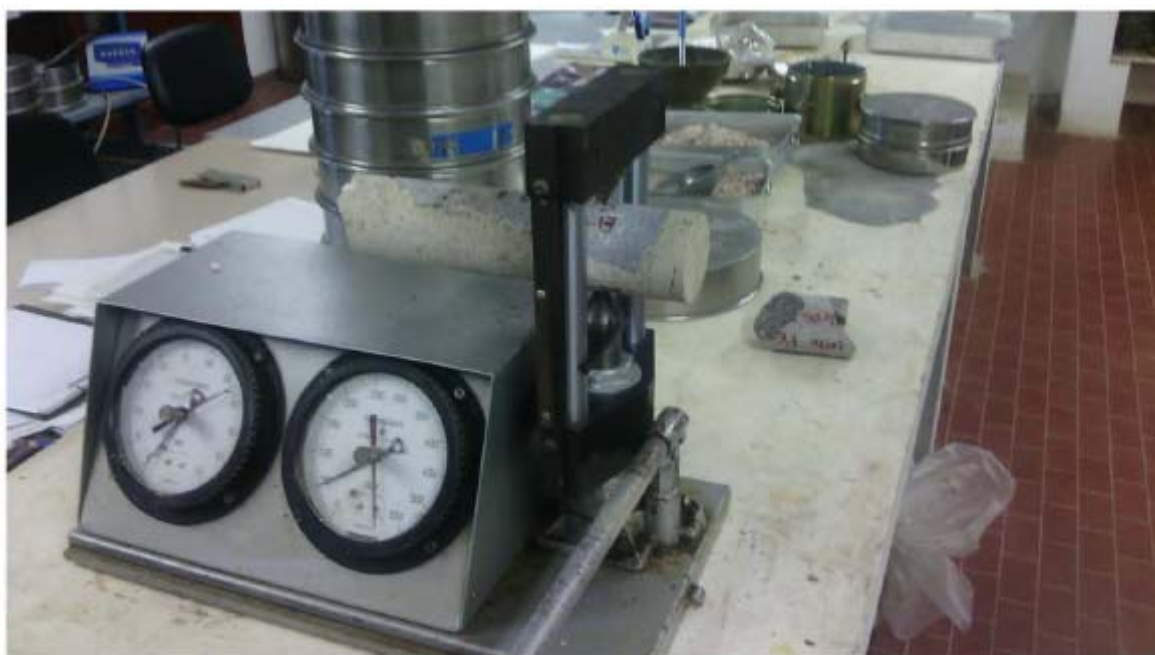
FIG. 3.9 – CAMPIONE ROCCIA PARETE CUNICOLO – POINT LOAD TEST

Su un campione di roccia del calcestruzzo delle pareti del cunicolo è stata inoltre condotta un Point Load test.

Ne è risultato uno sforzo a rottura  $P$  di 35 kN che, per un diametro della carota  $D$  pari a 80 mm, corrisponde ad un Point Load Index  $Is$  pari a 5,5 e ad un Point Load Index corretto  $Is(50)$  pari a 6,8, che dà luogo ad una resistenza a compressione monoassiale UCS dell'ordine dei 110-160 MPa (1100-1600 kg/cm<sup>2</sup>).
