**LAVORI DI MANUTENZIONE STRAORDINARIA  
SULLE OPERE CIVILI DELLA CASA DI GUARDIA E  
DELL'EDIFICIO SUL POZZO DELLO SCARICO DI FONDO  
DELLA DIGA DI BAU PRESSIU (Nuxis)**

**PROGETTO ESECUTIVO**

**RELAZIONE TECNICA ILLUSTRATIVA**

**GENNAIO 2021**

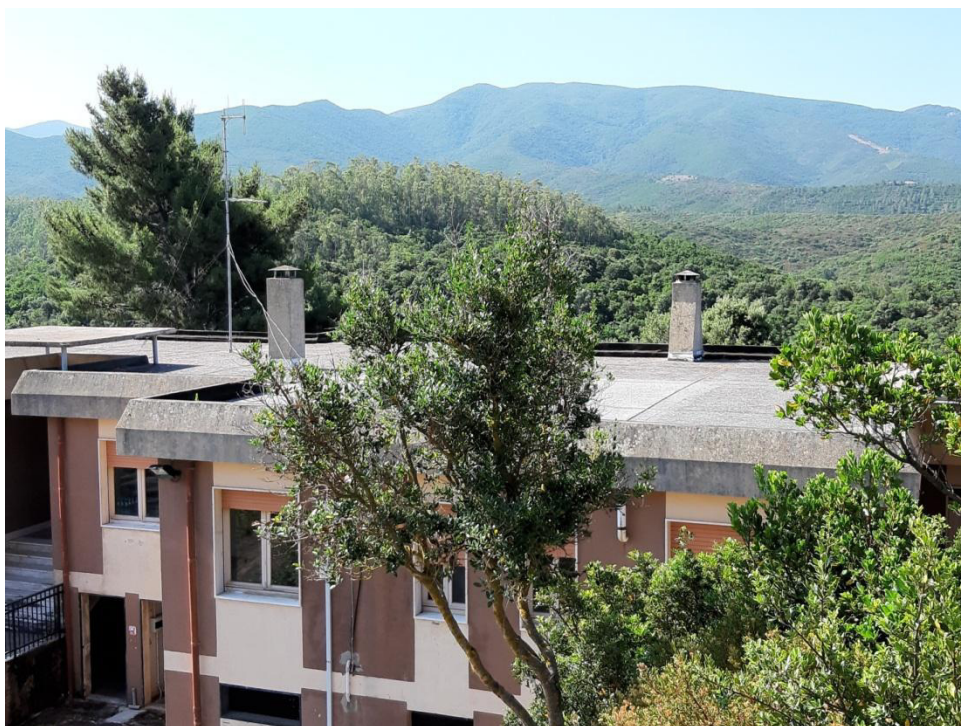
**Figura** - panoramica della casa di guardia Prospetto Nord

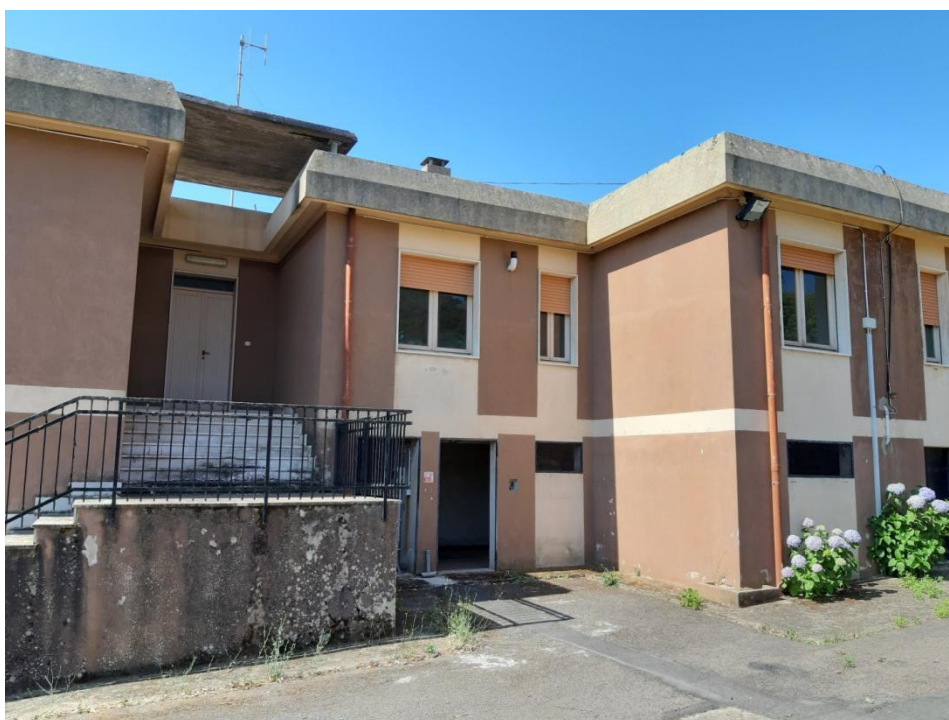
**Figura** - Casa di guardia- particolare ingresso appartamento di sx prospetto Nord

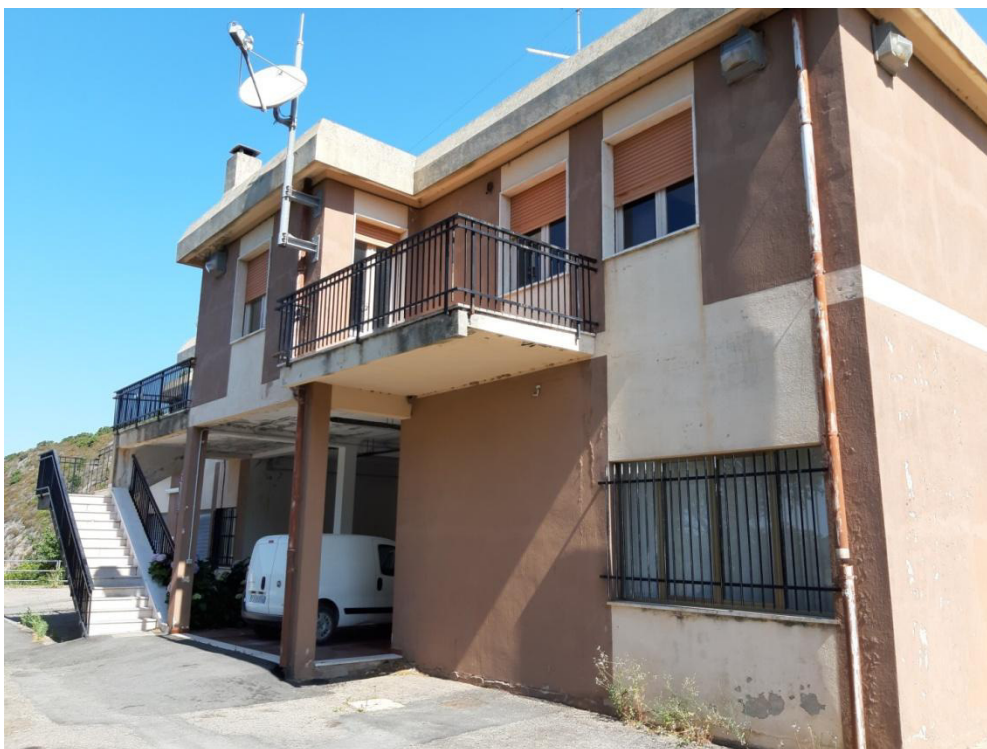
**Figura** - Casa di guardia- vista Prospetto Sud

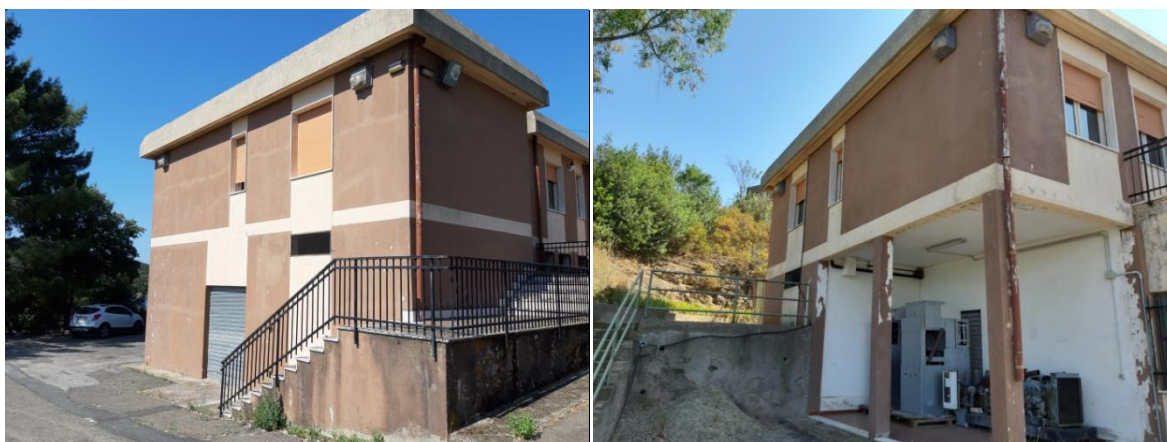
**Figura** - Casa di guardia- Prospetti Est ed Ovest

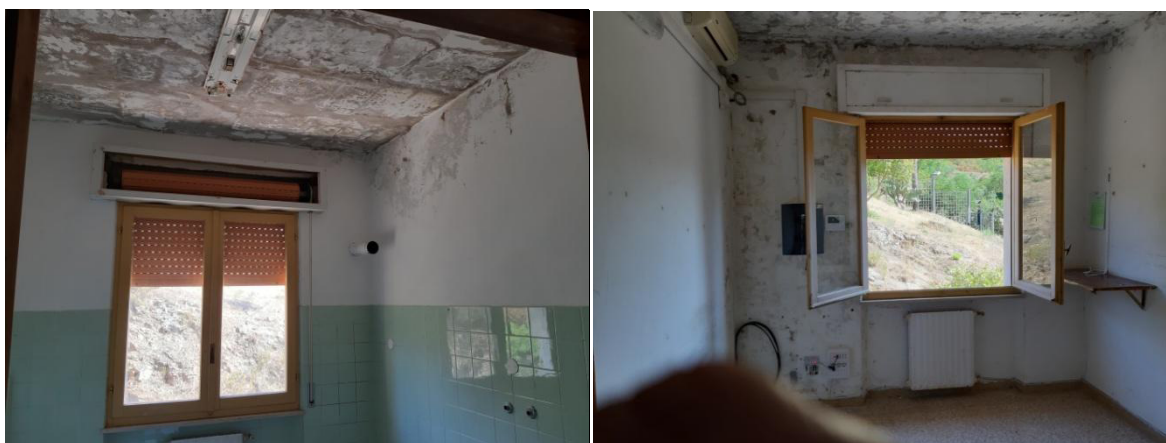
L'edificio presenta internamente vari ambienti con presenza di forte umidità sul solaio e sulle pareti, a causa delle infiltrazioni d'acqua piovana provenienti dal solaio di copertura prima che si realizzasse la nuova impermeabilizzazione, che hanno compromesso il mantenimento delle minime condizioni igienico sanitarie per ambienti ad uso abitativo. Necessariamente, agli interventi realizzati recentemente per il ripristino dell'impermeabilizzazione del solaio di copertura, dovranno

**Figura** - Casa di guardia- particolari ambienti interni

- demolizione di parti di intonaco degradate o in distacco e loro ripristino con esecuzione di nuovo intonaco in malta cementizia;
- raschiatura della vecchia tinteggiatura e successiva tinteggiatura di pareti e soffitti con due mani di pittura lavabile, traspirante e resistente all'invecchiamento, previo trattamento delle superfici con impregnante antimuffa ;

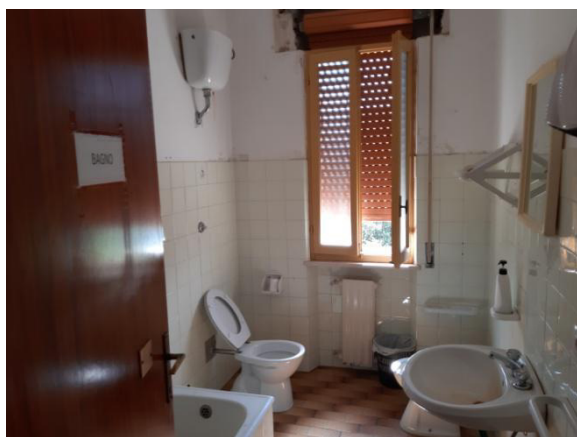
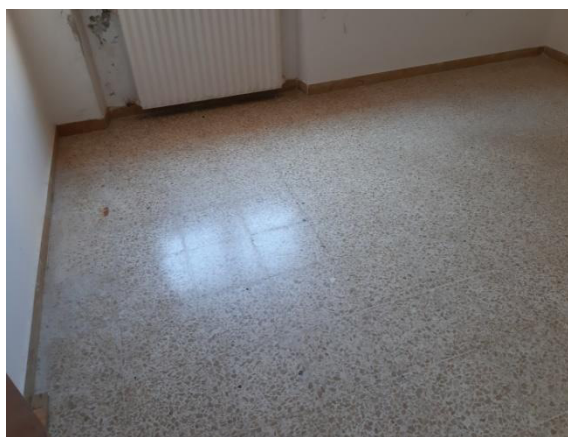
**Figura** - Casa di guardia- particolari ambienti interni

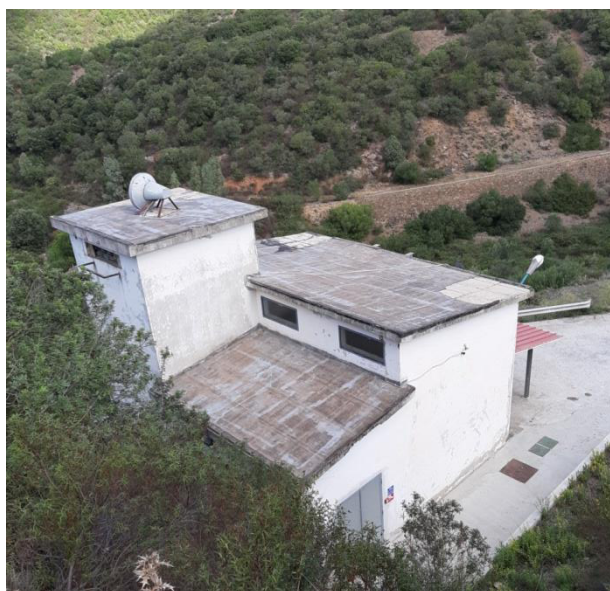
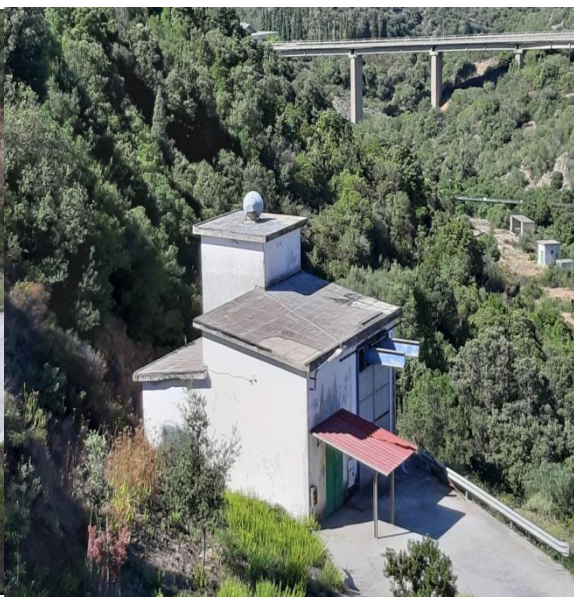
L'edificio è costituito da tre corpi d'opera in muratura con le seguenti destinazioni d'uso: cabina elettrica, locale gruppo elettrogeno e locale di accesso alla camera di manovra dello scarico di fondo, oltre all'alloggio di apparecchiature e quadri elettrici. Su tale struttura, che è stata oggetto di un recente intervento di impermeabilizzazione dei solai di copertura, attraverso la posa di un manto impermeabilizzante in poliolefine, è previsto un intervento per la ritinteggiatura di tutte le pareti esterne, con l'utilizzo di idropittura lavabile e traspirante, a causa del forte degrado dell'attuale tinteggiatura presente sulle pareti.

**Figura** – Edificio sul pozzo dello scarico di fondo, cabina elettrica e locale gruppo elettrogeno

- esecuzione di ponteggio metallico fisso a telai prefabbricati sui quattro prospetti dell'edificio della casa di guardia, propedeutica all'esecuzione delle lavorazioni seguenti;
- Tinteggiatura delle pareti esterne con due mani di idropittura lavabile, traspirante, resistente all'invecchiamento, a base di resine sintetiche, data in opera su superfici intonacate a civile o lisce, previo preparazione del fondo con una mano di fissativo ancorante.
