**LAVORI DI MANUTENZIONE STRAORDINARIA  
SULLE OPERE CIVILI DELLA CASA DI GUARDIA E  
DELL'EDIFICIO SUL POZZO DELLO SCARICO DI FONDO  
DELLA DIGA DI BAU PRESSIU (Nuxis)**

**PROGETTO ESECUTIVO**

**DOCUMENTAZIONE FOTOGRAFICA**

**A.02**

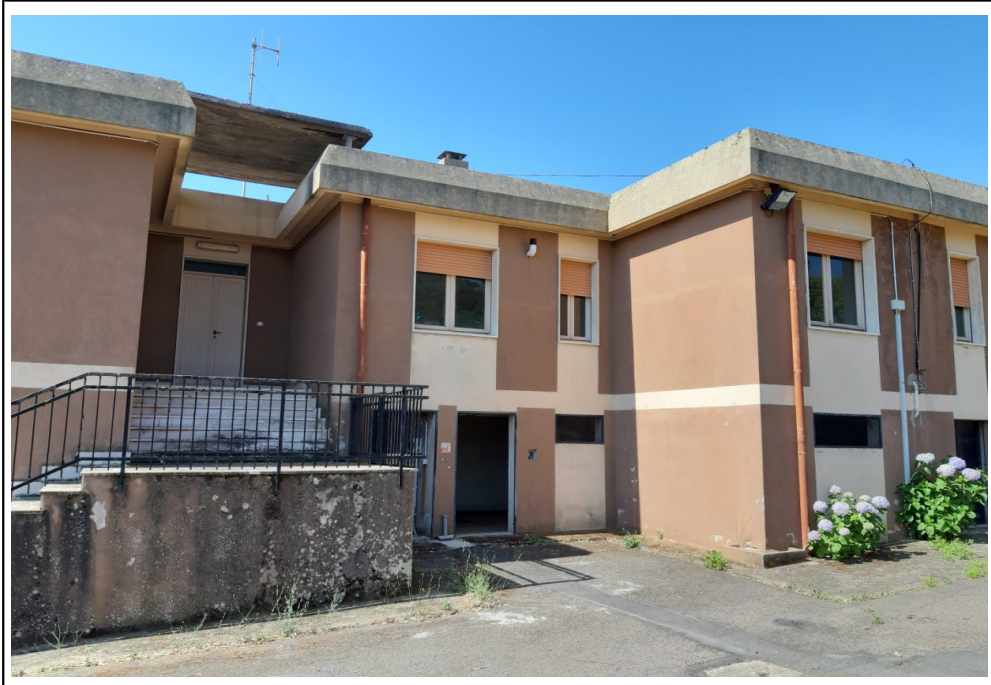
1

**Vista su prospetto lato NORD**  
 lavorazioni sull'intera facciata per scale, ringhiere, infissi, pluviali,  
 risanamento di calcestruzzo e ferri di armatura, intonaci (30%)  
 e tinteggiature (100%)

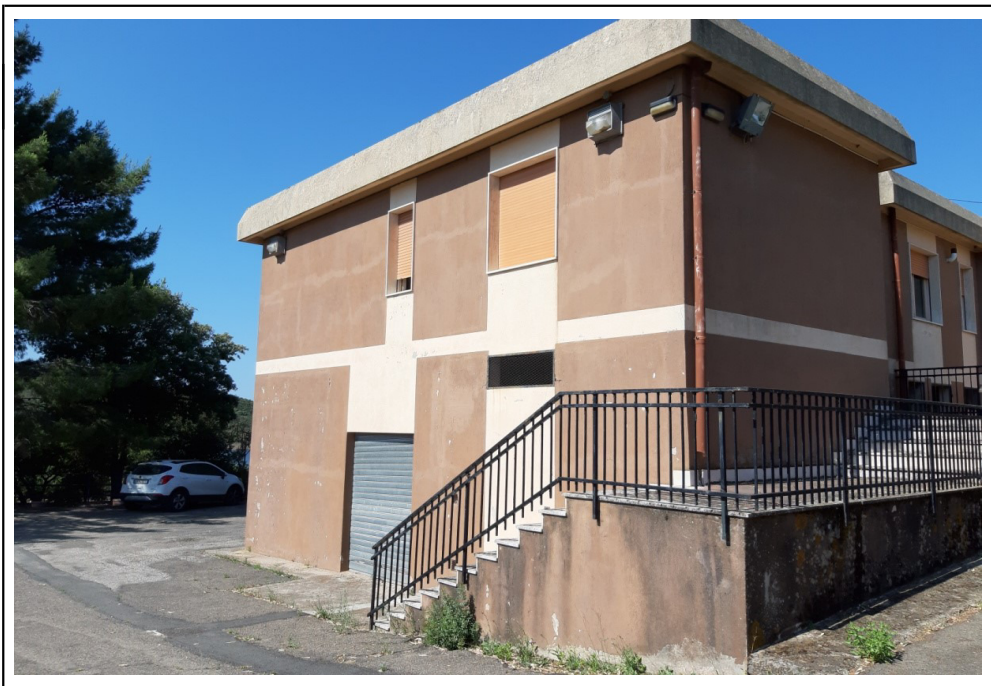
2

**Vista su prospetto lato OVEST**  
 lavorazioni sull'intera facciata per scale, ringhiere, infissi, sostituzione  
 di serranda metallica e sua motorizzazione, pluviali,  
 risanamento di calcestruzzo e ferri di armatura, intonaci (30%)  
 e tinteggiature (100%)

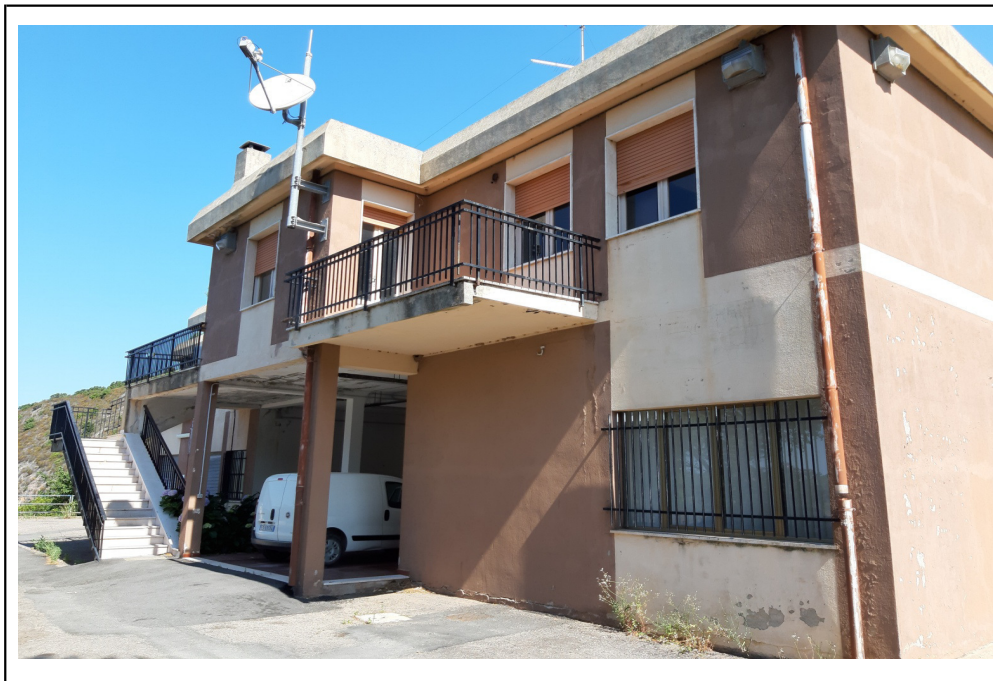
3

**Vista su prospetto lato SUD**  
 lavorazioni sull'intera facciata per scale, ringhiere, infissi, pluviali,  
 grate su infissi, risanamento di calcestruzzo e ferri di armatura,  
 intonaci (30%) e tinteggiature (100%)

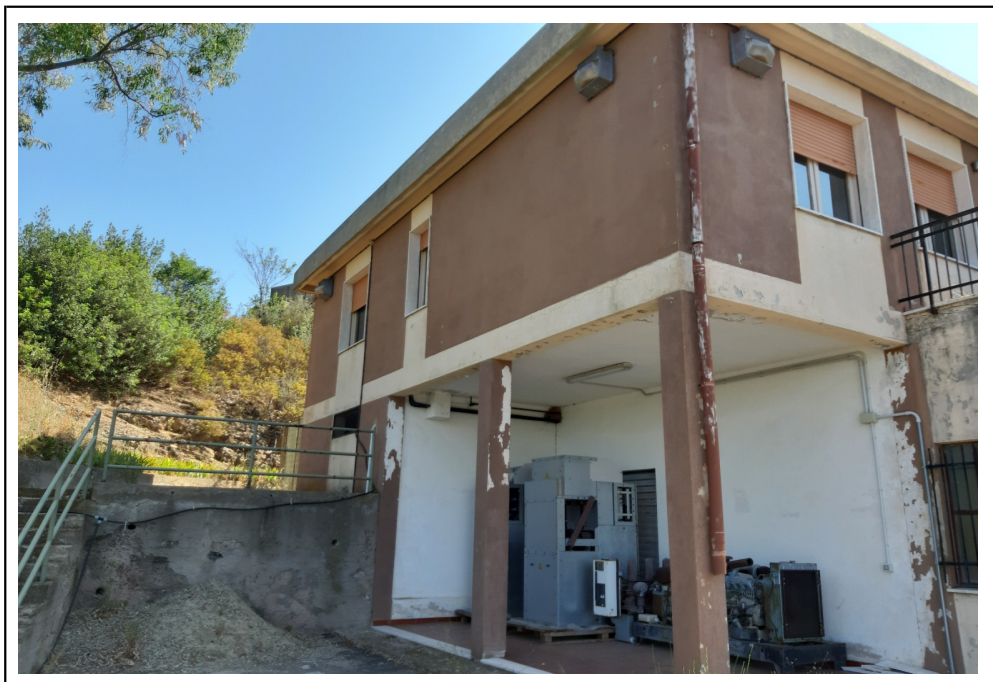
4

**Vista su prospetto lato OVEST**  
 lavorazioni sull'intera facciata, infissi, sostituzione di serranda metallica  
 e sua motorizzazione, pluviali, risanamento di calcestruzzo  
 e ferri di armatura, intonaci (30%) e tinteggiature (100%)

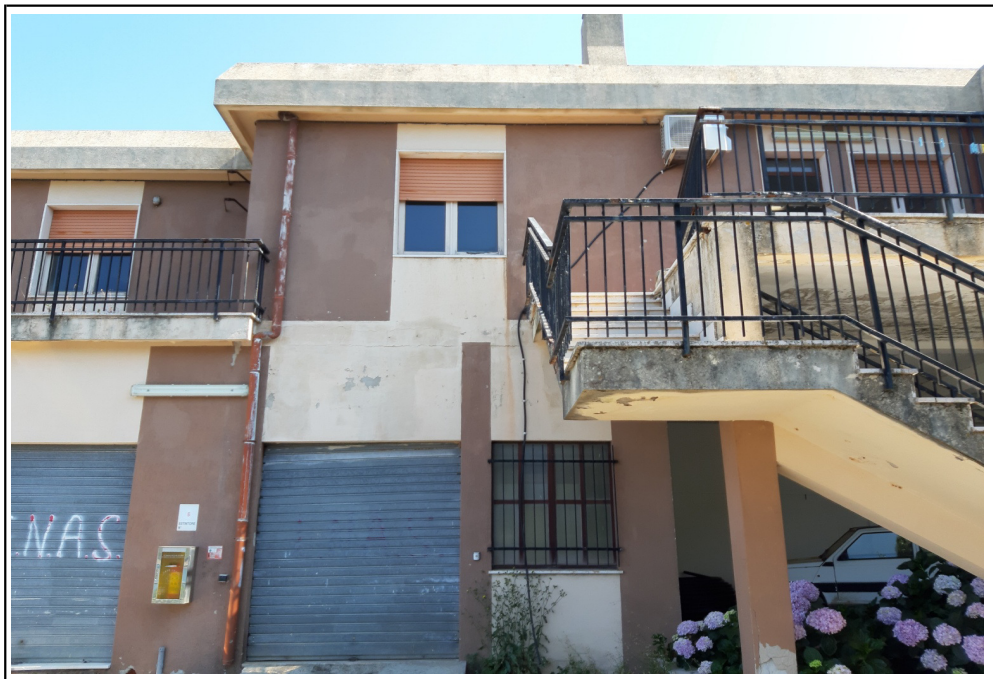
5

**Vista su prospetto lato SUD**

**lavorazioni su pensiline, sostituzioni di ringhiere, sostituzione serrande metalliche e loro motorizzazione, grate su infissi, risanamento di calcestruzzo e ferri di armatura, intonaci (30%) e tinteggiature (100%)**

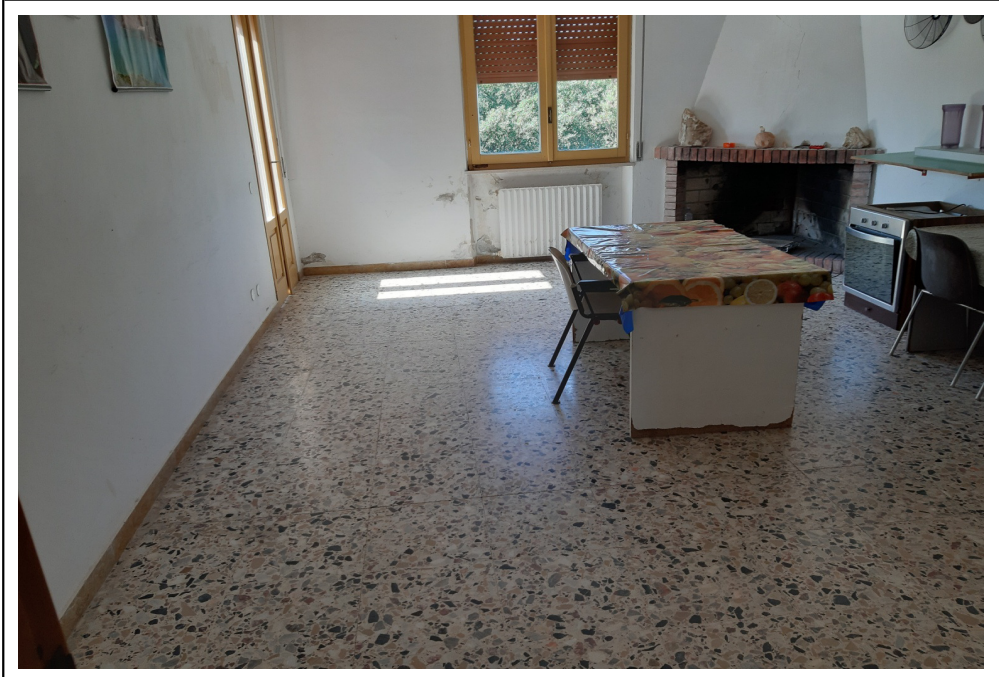
6

#### **Stanze al Piano Primo**

**Allontanamento corpo scaldante con chiusura definitiva delle tubazioni, sostituzione di infissi esterni (P/F) ripristino di intonaco su pareti e soffitto valutabile con circa il 10-15% della superficie, sostituzione di parti di battiscopa, tinteggiatura (100%), lucidatura del pavimento.**

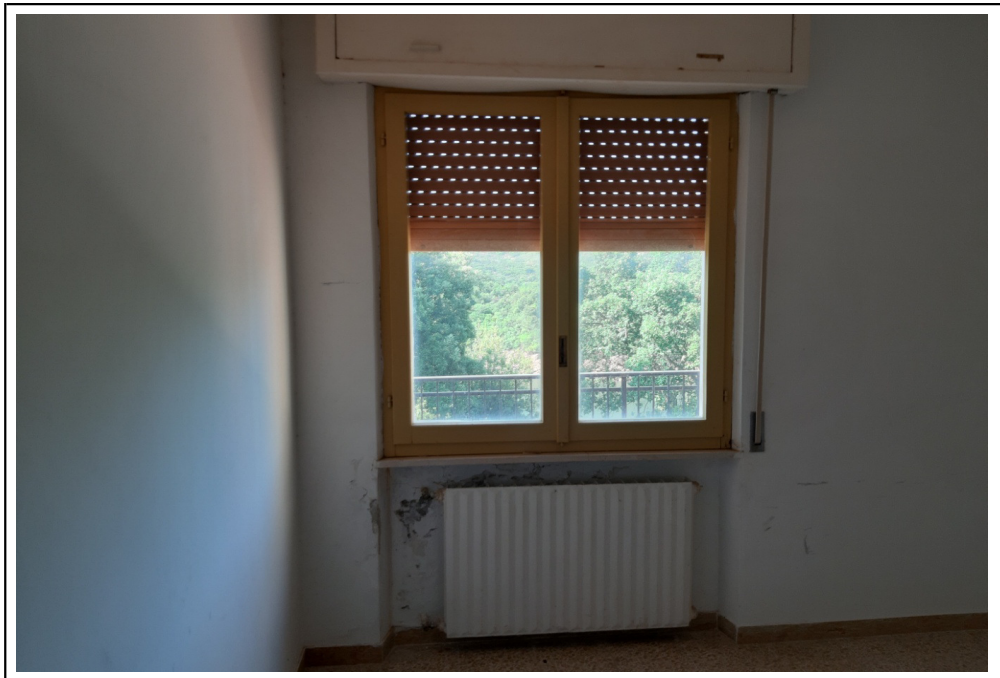
7

#### **Stanze al Piano Primo**

**Allontanamento corpo scaldante con chiusura definitiva delle tubazioni, sostituzione di infisso esterno, ripristino di intonaco su pareti e soffitto valutabile con circa il 10-15% della superficie, sostituzione di parti di battiscopa, tinteggiatura (100%), lucidatura del pavimento.**

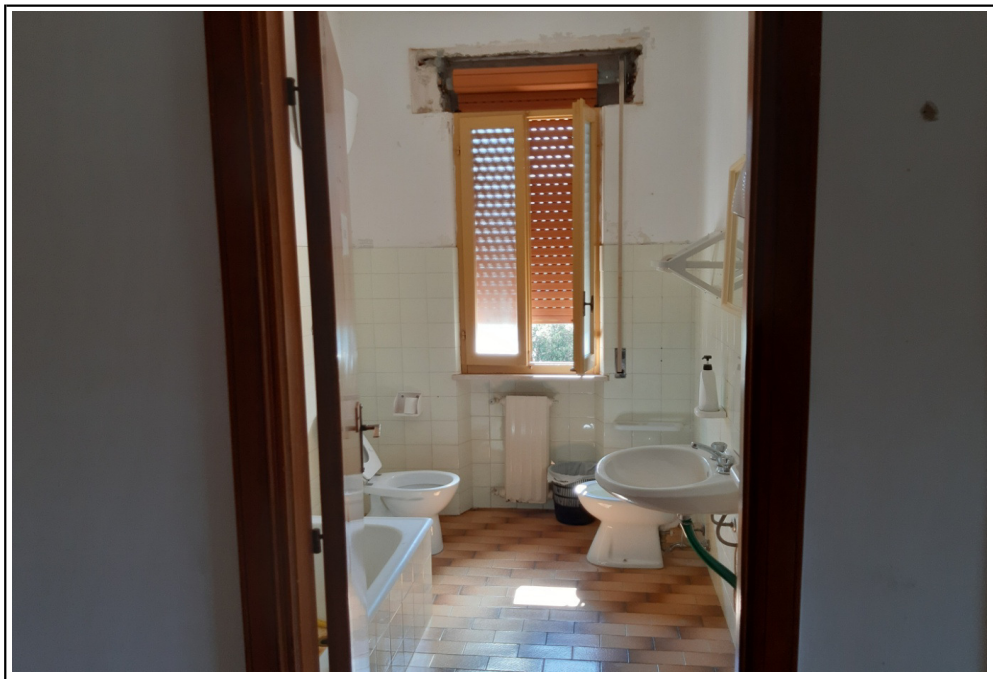
8

#### **Stanze al Piano Primo**

**Allontanamento corpo scaldante con chiusura definitiva delle tubazioni, sostituzione di infisso esterno, demolizione di piastrellatura e pavimento e suo rifacimento, allontanamento di sanitari, rifacimento di impianto idrico e fognario, ripristino di intonaco su pareti e soffitto valutabile con circa il 10-15% della superficie, tinteggiatura (100%).**

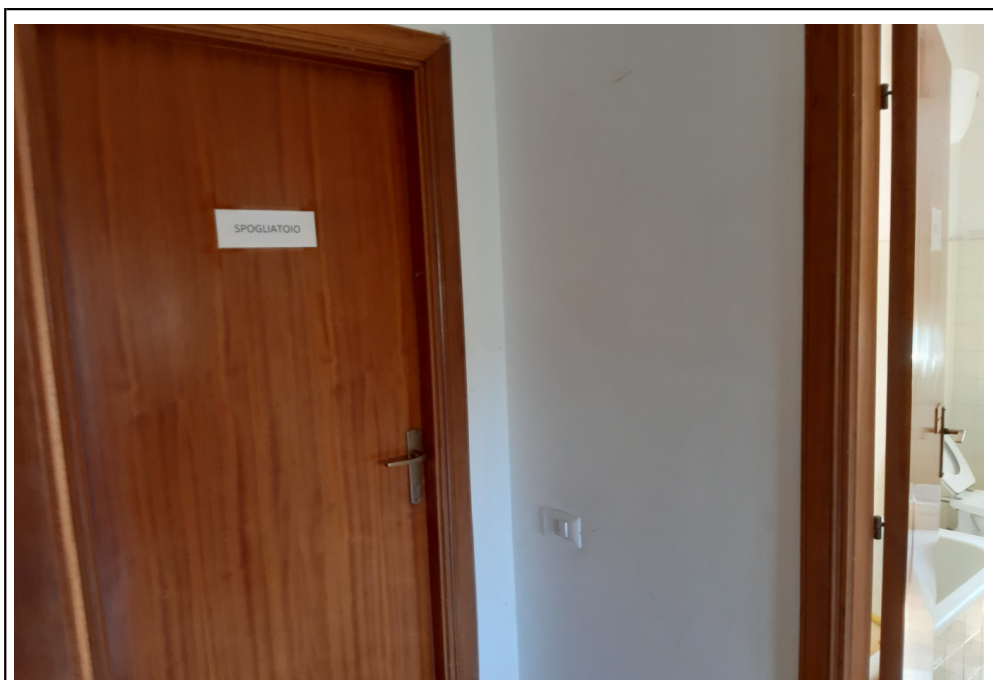
9

#### **Stanze al Piano Primo**

**Allontanamento di tutte le porte interne, e sostituzione con nuove.**

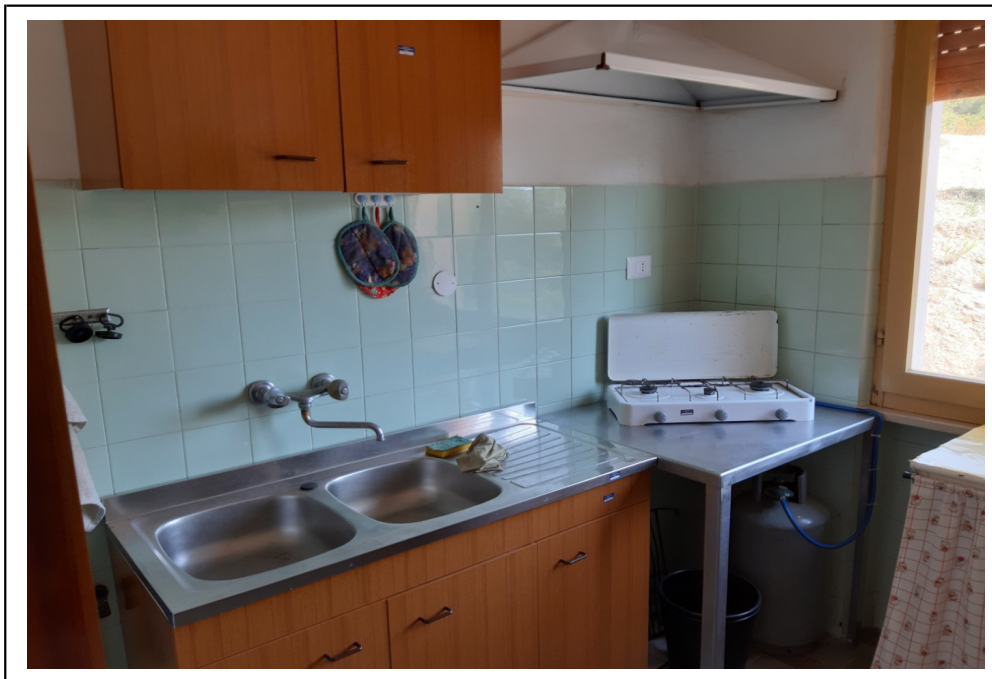
10

**Stanze al Piano Primo**

**Allontanamento corpo scaldante con chiusura definitiva delle tubazioni, sostituzione di infisso esterno, demolizione di piastrellatura e pavimento e suo rifacimento, allontanamento e riposizionamento di lavello e pensili, rifacimento di impianto idrico, ripristino di intonaco su pareti e soffitto valutabile con circa il 10-15% della superficie, tinteggiatura (100%).**

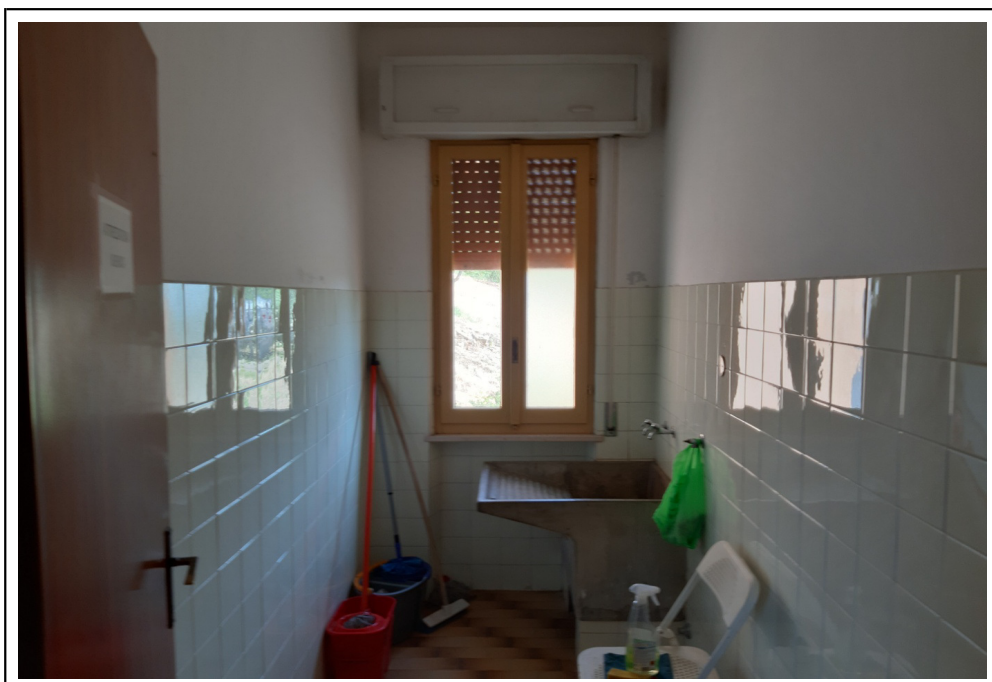
11

**Stanze al Piano Primo**

**Allontanamento corpo scaldante con chiusura definitiva delle tubazioni, sostituzione di infisso esterno, demolizione di piastrellatura e pavimento e suo rifacimento, allontanamento e riposizionamento di vasca, rifacimento di impianto idrico, ripristino di intonaco su pareti e soffitto valutabile con circa il 10-15% della superficie, tinteggiatura (100%).**

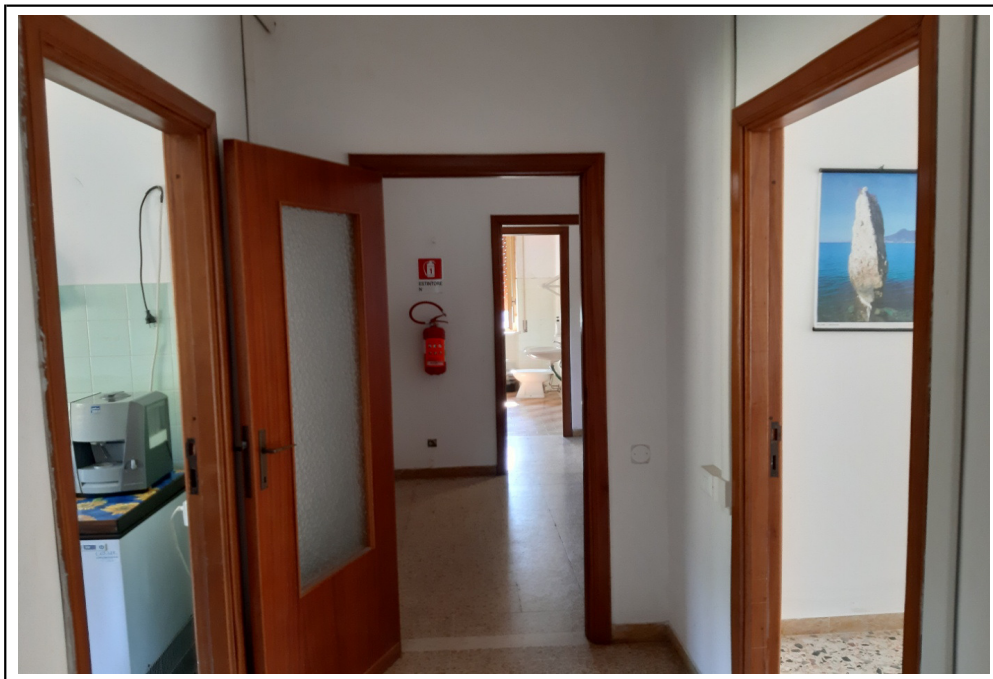
12

**Stanze al Piano Primo**  
Allontanamento di tutte le porte interne, e sostituzione con nuove.

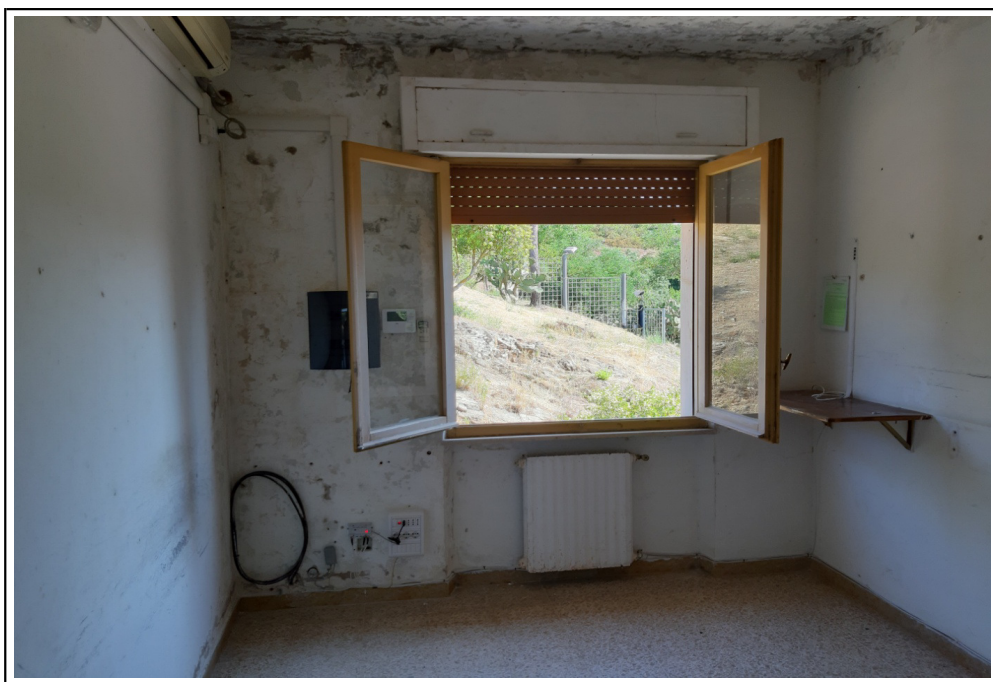
13

**Stanze al Piano Primo**  
Allontanamento corpo scaldante con chiusura definitiva delle tubazioni, sostituzione di infisso esterno, ripristino di intonaco su pareti e soffitto valutabile con circa il 10-15% della superficie, sostituzione di parti di battiscopa, tinteggiatura (100%), lucidatura del pavimento.

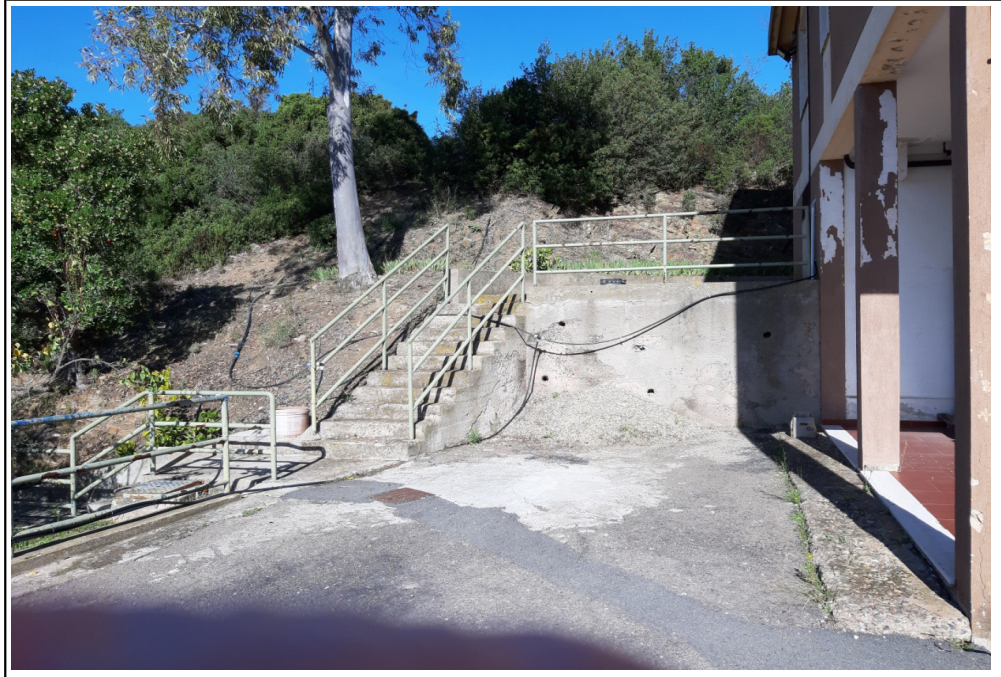
14

**Sistemazione area perimetrale casa di guardia con pavimentazione in bitume**

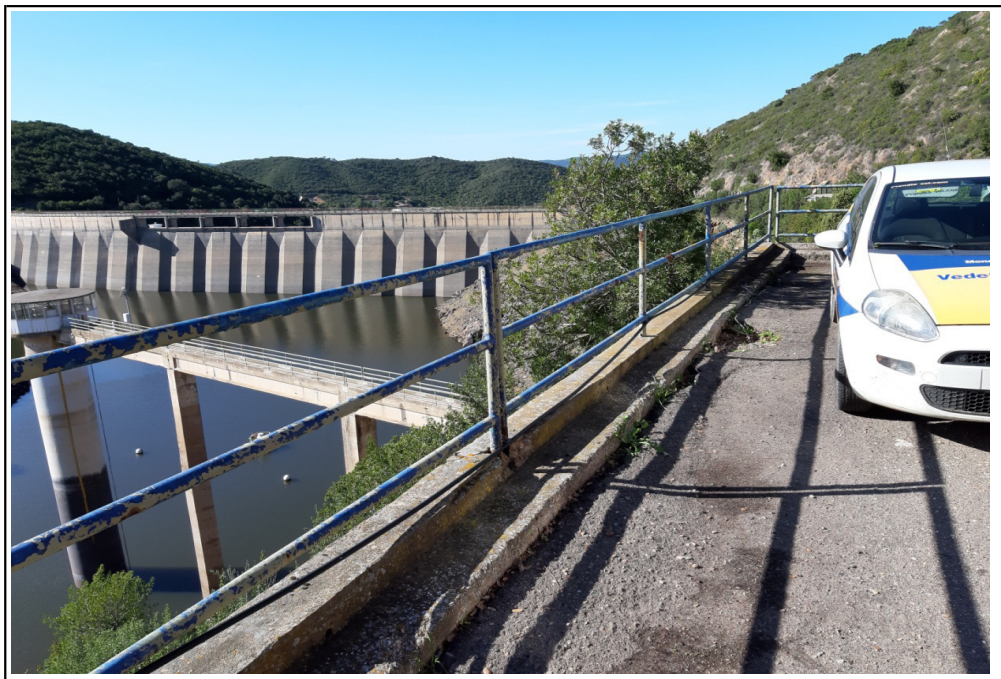
15

**Sistemazione area perimetrale casa di guardia con pavimentazione in bitume**

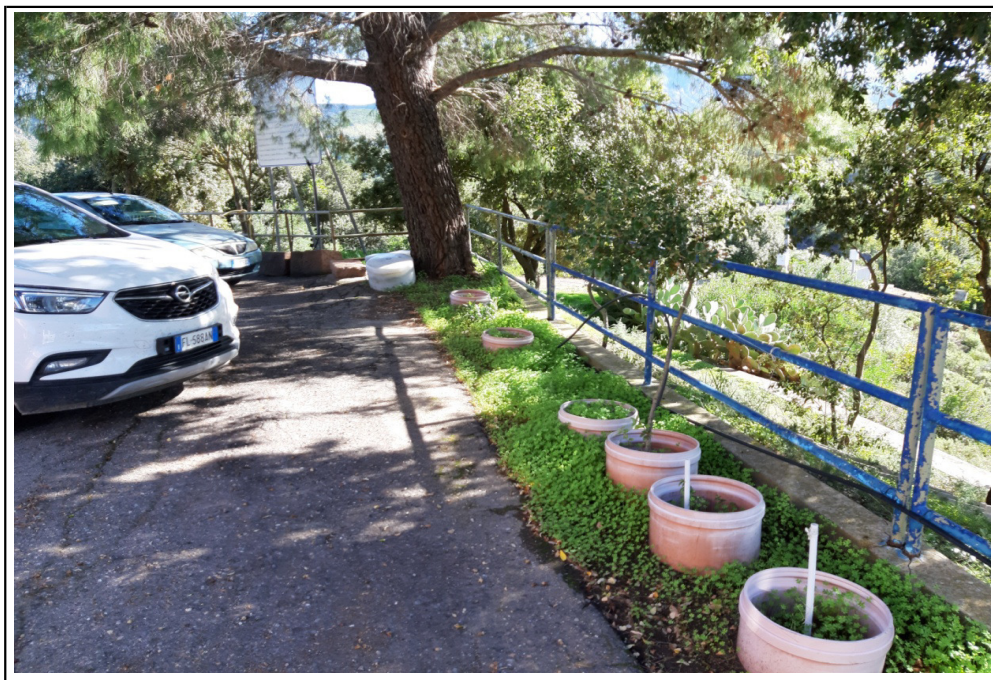
16

**Sistemazione area perimetrale casa di guardia con pavimentazione in bitume e sistemazione di aiuola con cordoli in cls e messa a dimora di terra vegetale e piante arboree**

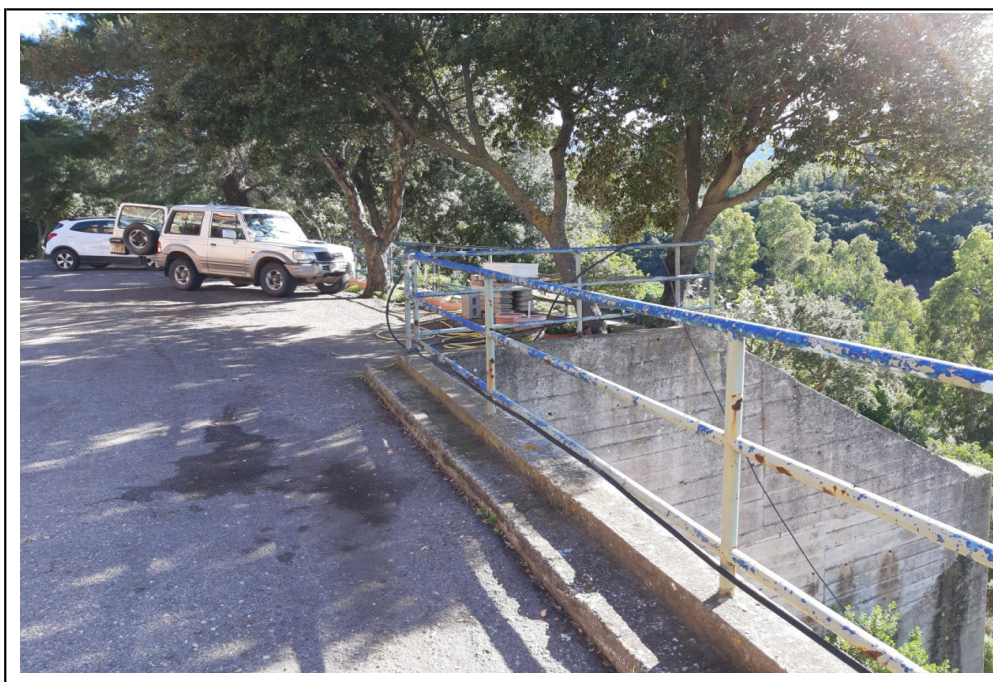
17

**Sistemazione area perimetrale casa di guardia con pavimentazione in bitume**

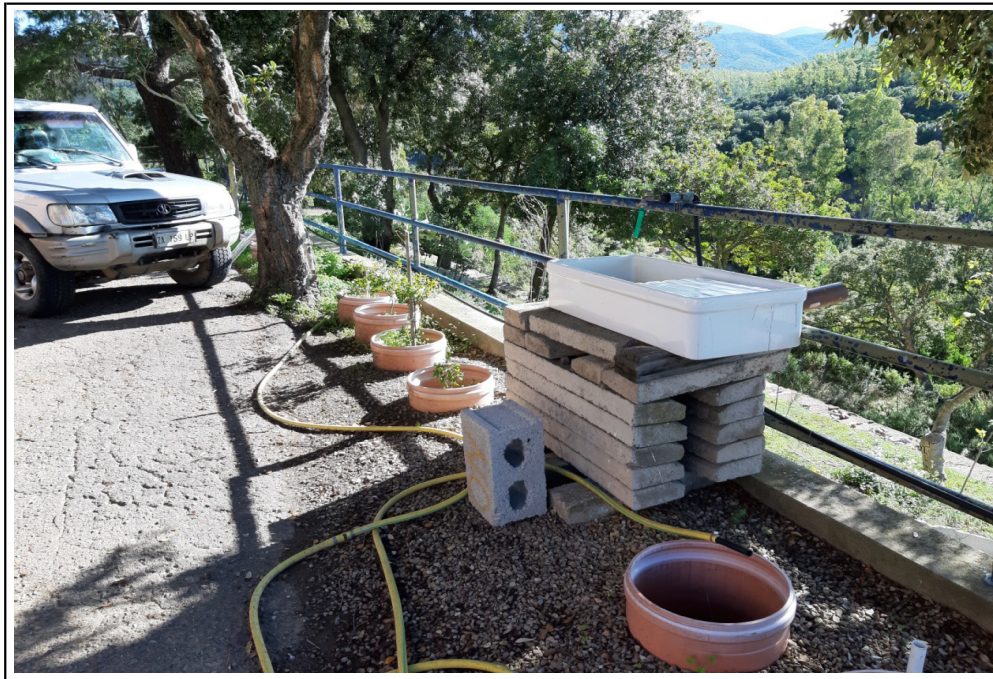
18

**Sistemazione area perimetrale casa di guardia con pavimentazione in bitume e sistemazione di aiuola con cordoli in cls e messa a dimora di terra vegetale e piante arboree predisposizione di punto idrico e nuovo lavello**

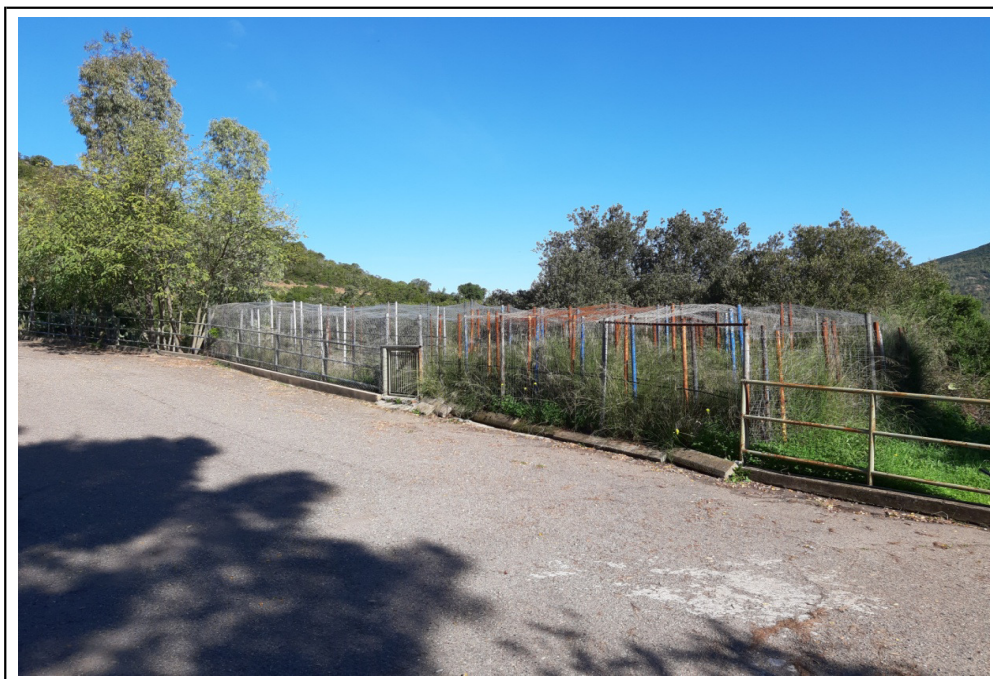
19

**Sistemazione area perimetrale casa di guardia con pavimentazione in bitume  
Allontanamento di parti metalliche, reti e paletti, sistemazione area con messa in opera di terra vegetale e piante autoctone**

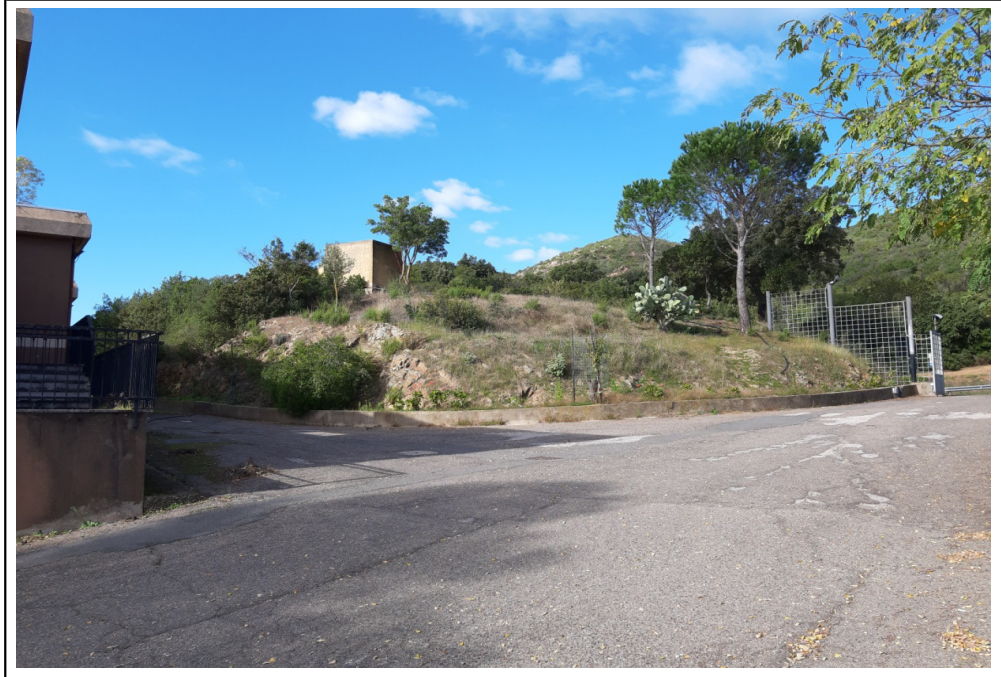
20

**Sistemazione area perimetrale casa di guardia con pavimentazione in bitume**  
**Sistemazione area con messa in opera di terra vegetale e piante autoctone**

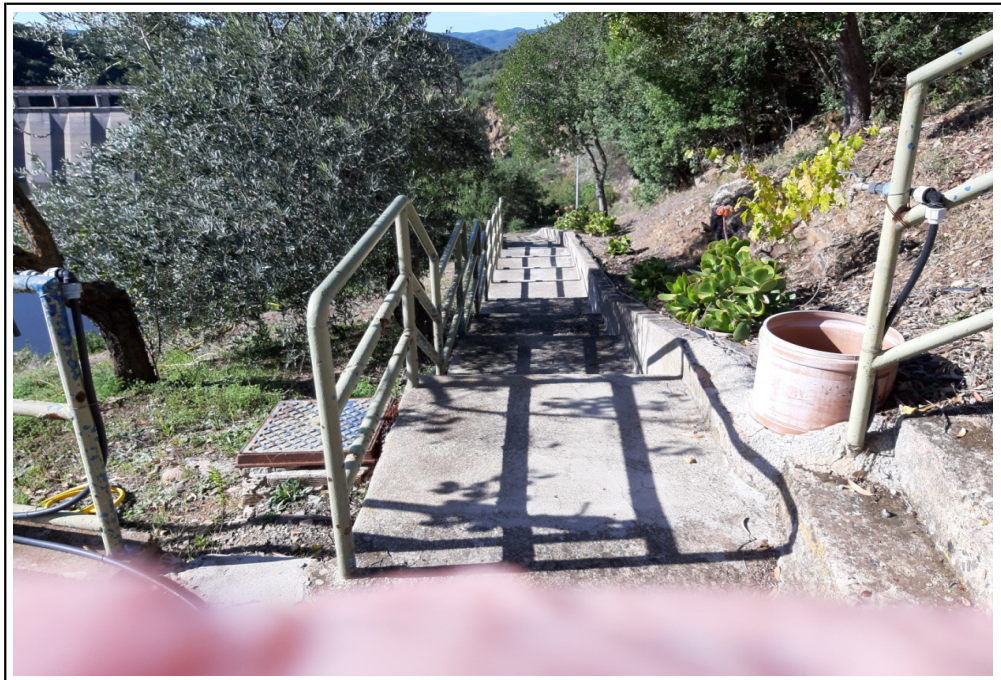
21

**Posa di nuova tubazione in PEAD multistrato per alimentazione idrica casa di guardia**

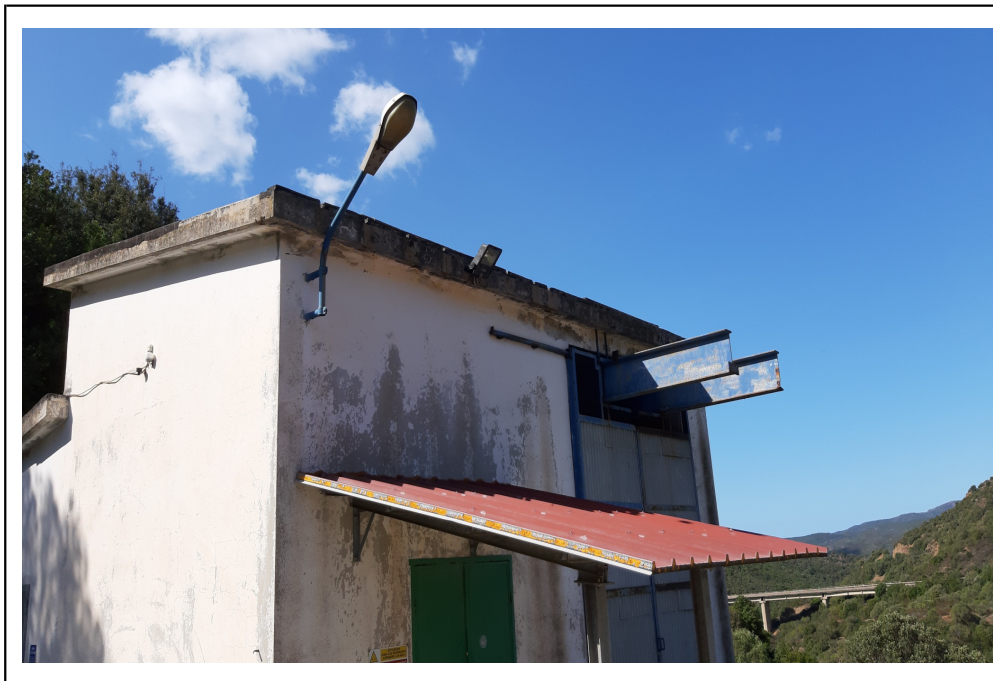
22

**Le lavorazioni previste sono di sistemazione parti murarie su cornicioni  
e tinteggiatura pareti esterne all'edificio**

**Vista anteriore ingresso camera di manovra e pozzo paratoie**

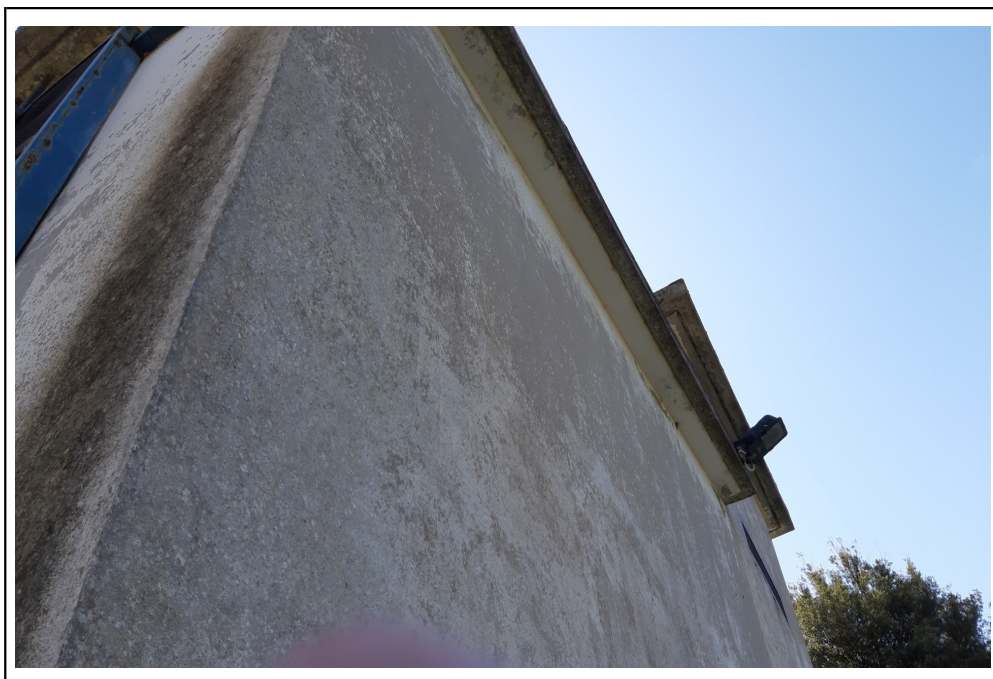
23

**Sul lato ingresso cabina elettrica**

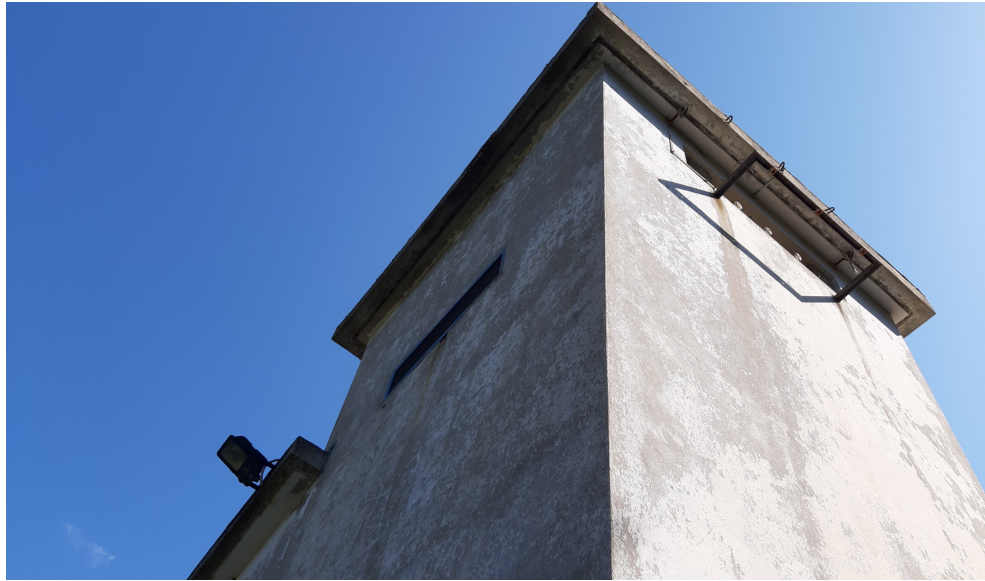
24

**Vista su cabina elettrica**

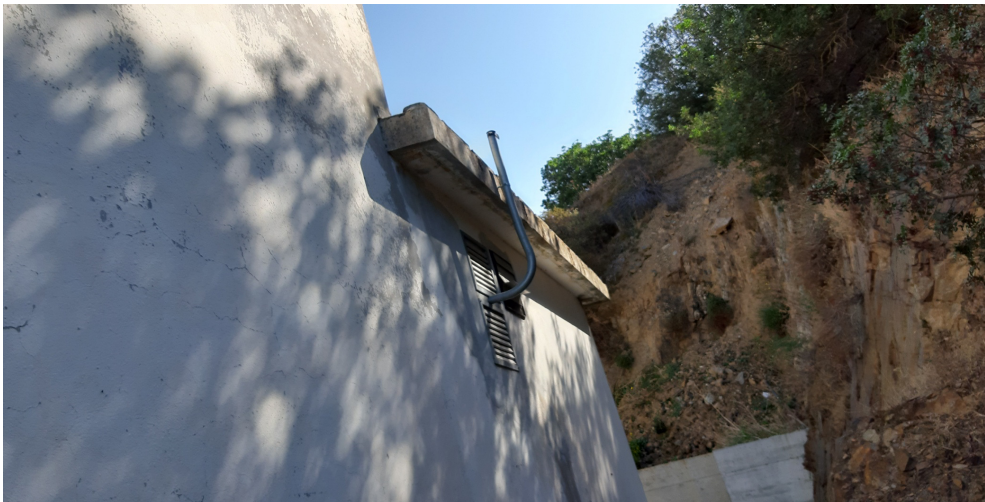
25

**Parte posteriore lato locale gruppo elettrogeno**

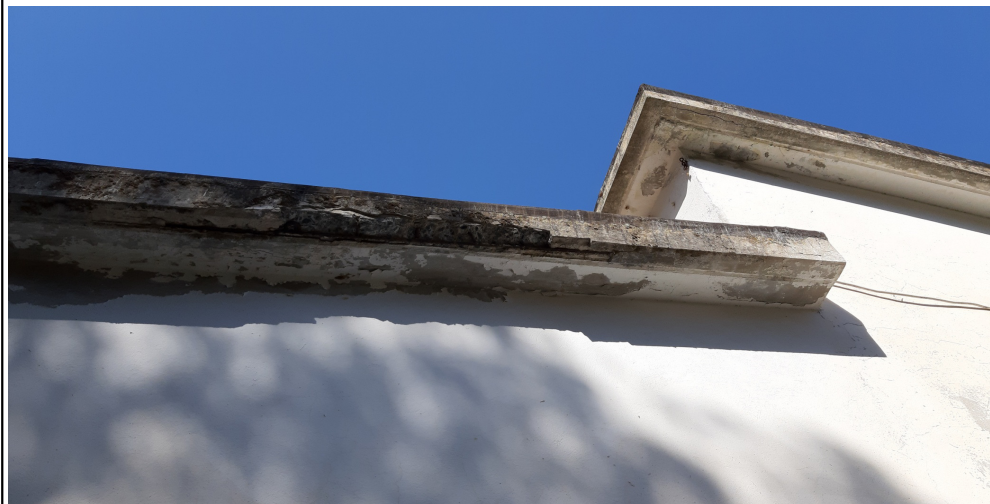
26

**Vista laterale sopra ingresso locale gruppo elettrogeno**

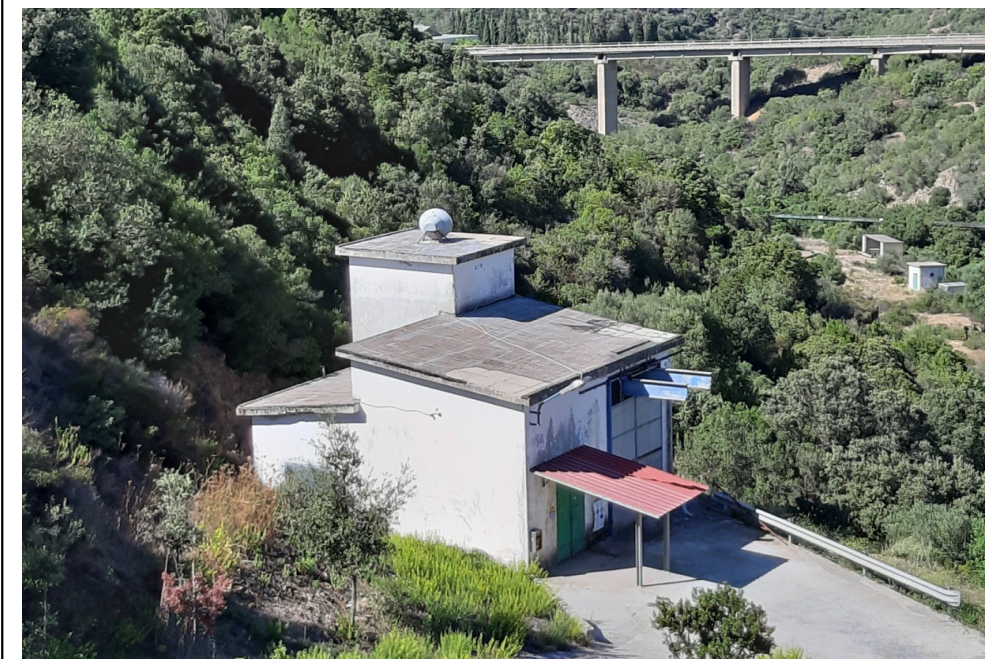
27

**Vista sull'edificio del pozzo scarico di fondo**
