# MESSA IN SICUREZZA E RIPRISTINO FUNZIONALITÀ CANALE ADDUTTORE SINISTRA TIRSO LOTTO D

## PROGETTO ESECUTIVO

Relazione Illustrativa

### **Messa in sicurezza e ripristino delle opere del Canale SX Tirso danneggiate in seguito all'alluvione del 18/19 Novembre 2013.**

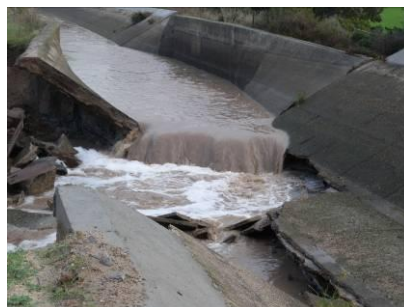
A seguito degli eccezionali eventi meteorologici verificatisi nella giornata del 18 novembre nel canale Sinistra Tirso si sono determinate evidenti condizioni di pericolosità dovute al collassamento di alcuni tratti ed alla compromissione della stabilità per effetto del dilavamento delle arginature in rilevato in seguito alla tracimazione con asportazione del piede delle scarpate.

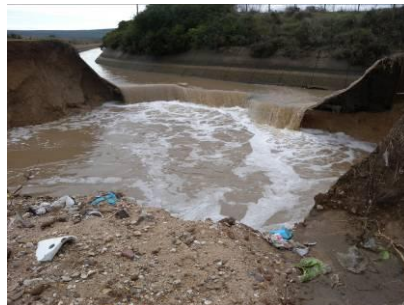
Gli eccezionali eventi meteorici hanno provocato il convogliamento entro il Canale di ingenti volumi d'acqua provenienti dalle zone di deflusso del bacino, determinando una portata d'acqua eccedente la capacità di trasporto del canale adduttore, con la conseguente tracimazione dell'argine in destra e la fuoriuscita di ingenti volumi d'acqua che hanno inizialmente eroso la spalla dell'arginatura ed in seguito la rottura e lo sfondamento del rilevato ed il suo crollamento in tre tratti dello sviluppo di circa 20 metri ciascuno. La tracimazione dell'arginatura ha comportato in diversi tratti il cedimento e l'asportazione di parte del rilevato con la conseguente compromissione della stabilità dello stesso argine e delle lastre di tenuta in calcestruzzo. Analoga situazione si riscontra per quanto riguarda la viabilità di servizio che risulta danneggiata per franamenti e cedimenti.

Relativamente all'argine sinistro si riscontra il cedimento e lo sfondamento delle lastre di rivestimento in numerosi tratti del canale. Risulta inoltre compromessa la funzionalità dei fossi di guardia che risultano danneggiati e riempiti dal materiale trasportato dalla piena.

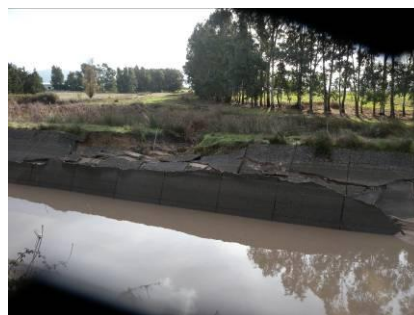
La funzionalità del canale è notevolmente compromessa dalla quantità di detriti e fango depositati entro il canale ed in particolare nei tratti in sifone.

Si riscontra pertanto il completo fuori servizio del canale e della viabilità di servizio.

Riguarda la funzionalità del canale che è notevolmente compromessa dalla quantità di detriti e fango depositati entro i sifoni.
