MESSA IN SICUREZZA E RIPRISTINO FUNZIONALITÀ CANALE ADDUTTORE SINISTRA TIRSO

PROGETTO ESECUTIVO

Documentazione fotografica

TAV. 05

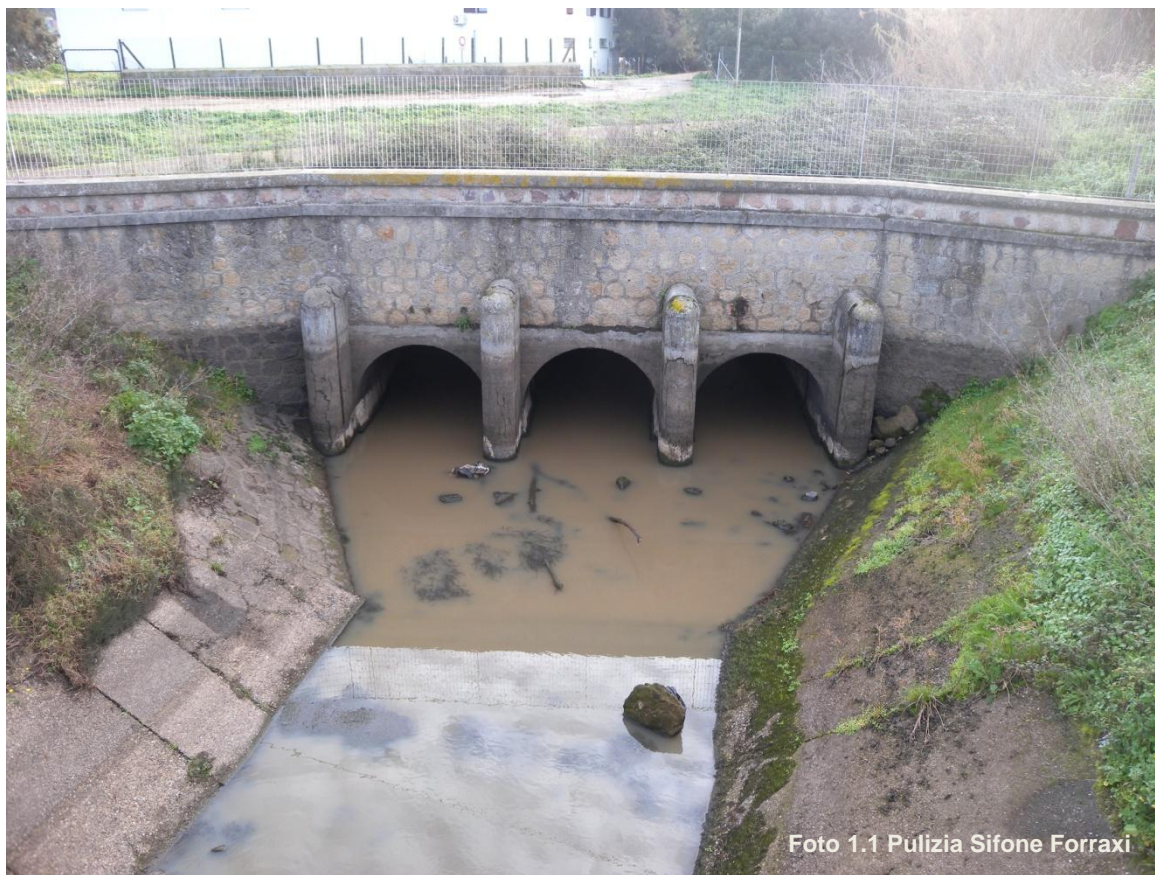
Foto 1.1 Pulizia Sifone Forraxi

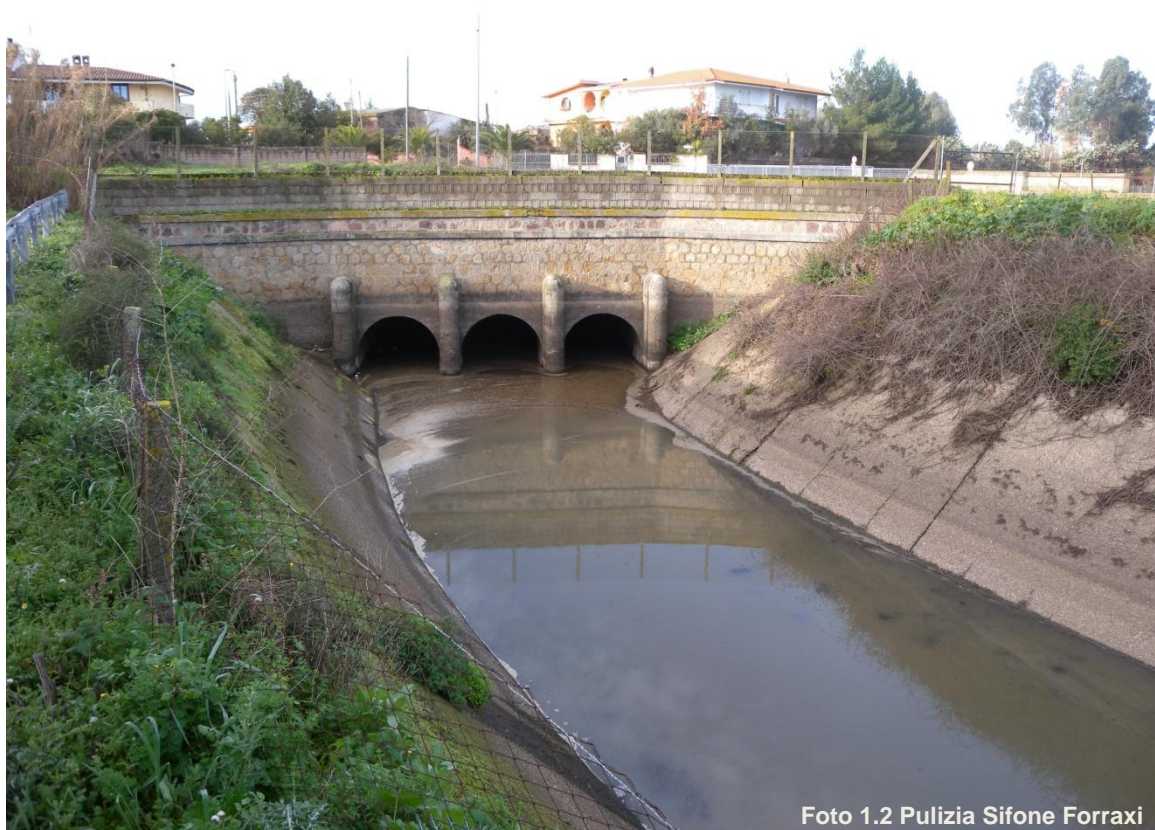
Foto 1.2 Pulizia Sifone Forraxi

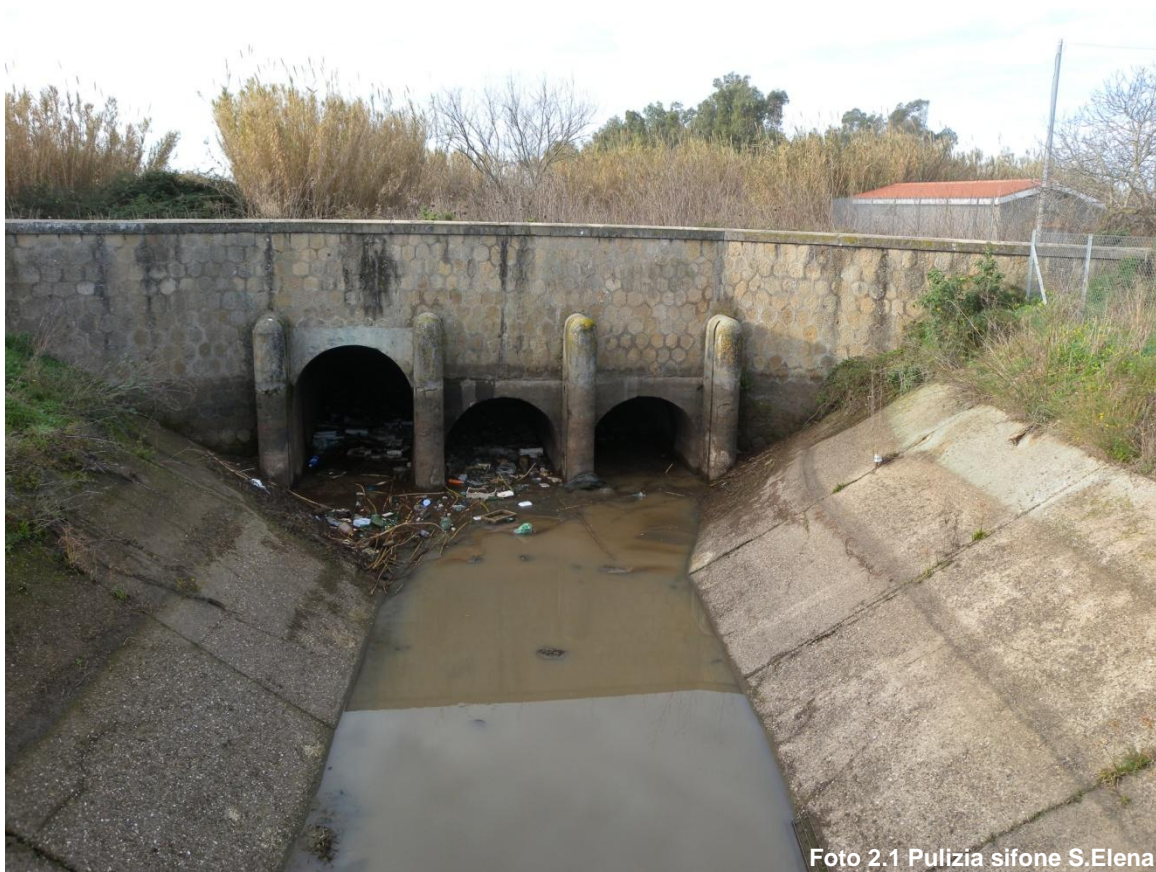
Foto 2.1 Pulizia sifone S.Elena

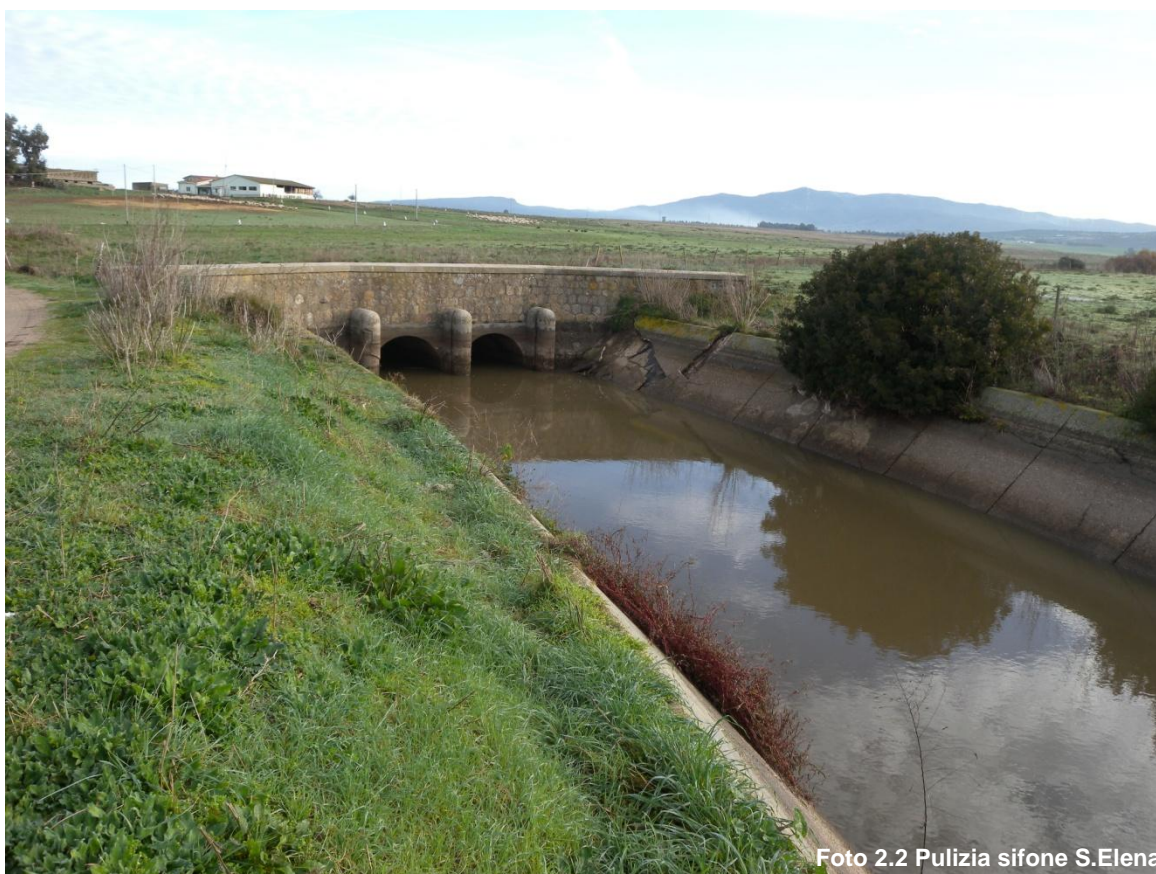
Foto 2.2 Pulizia sifone S.Elena

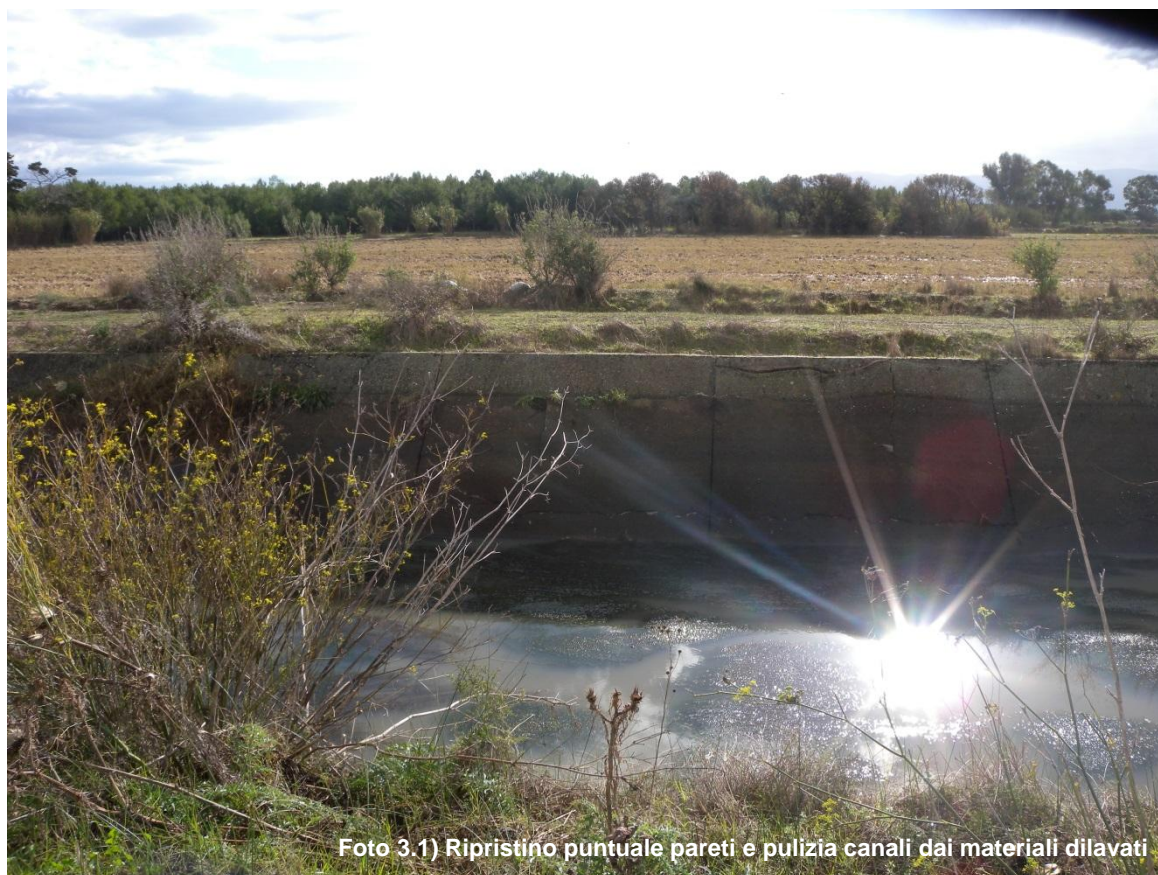
Foto 3.1) Ripristino puntuale pareti e pulizia canali dai materiali dilavati

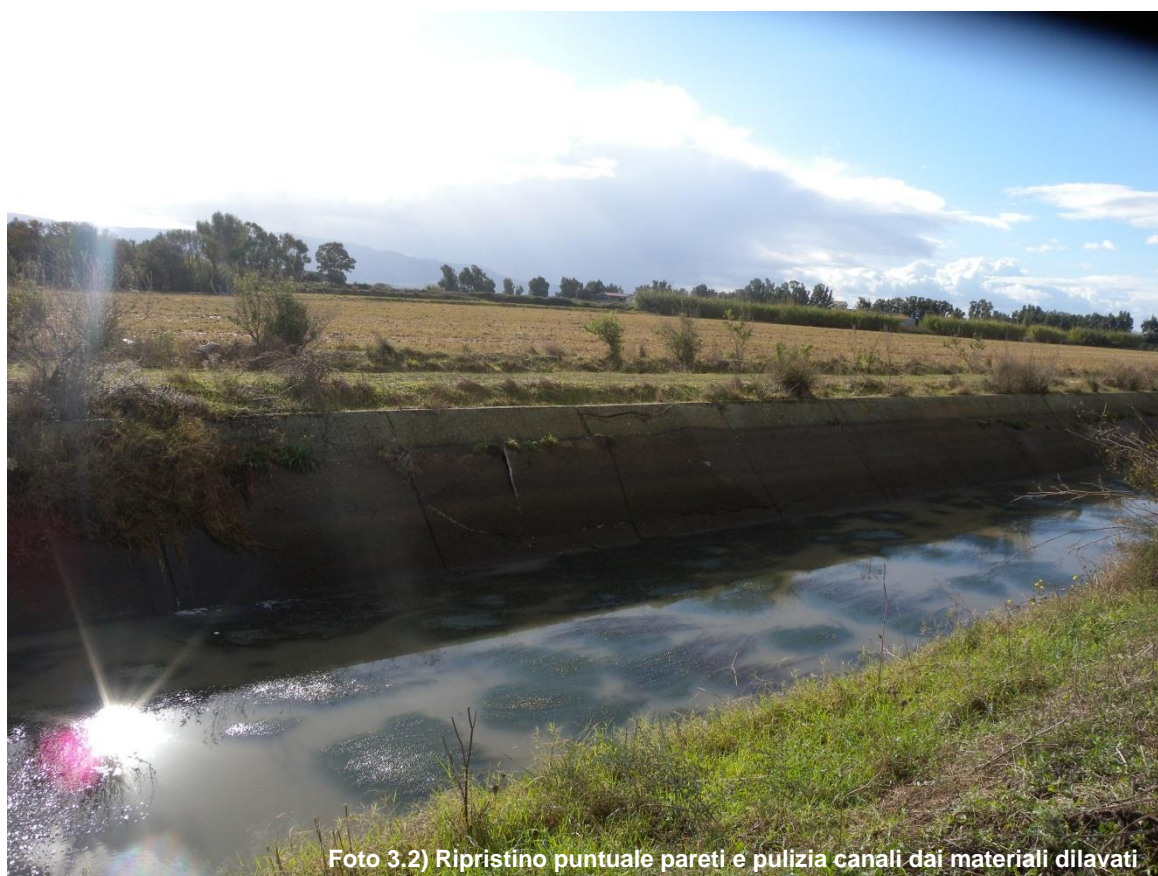
Foto 3.2) Ripristino puntuale pareti e pulizia canali dai materiali dilavati

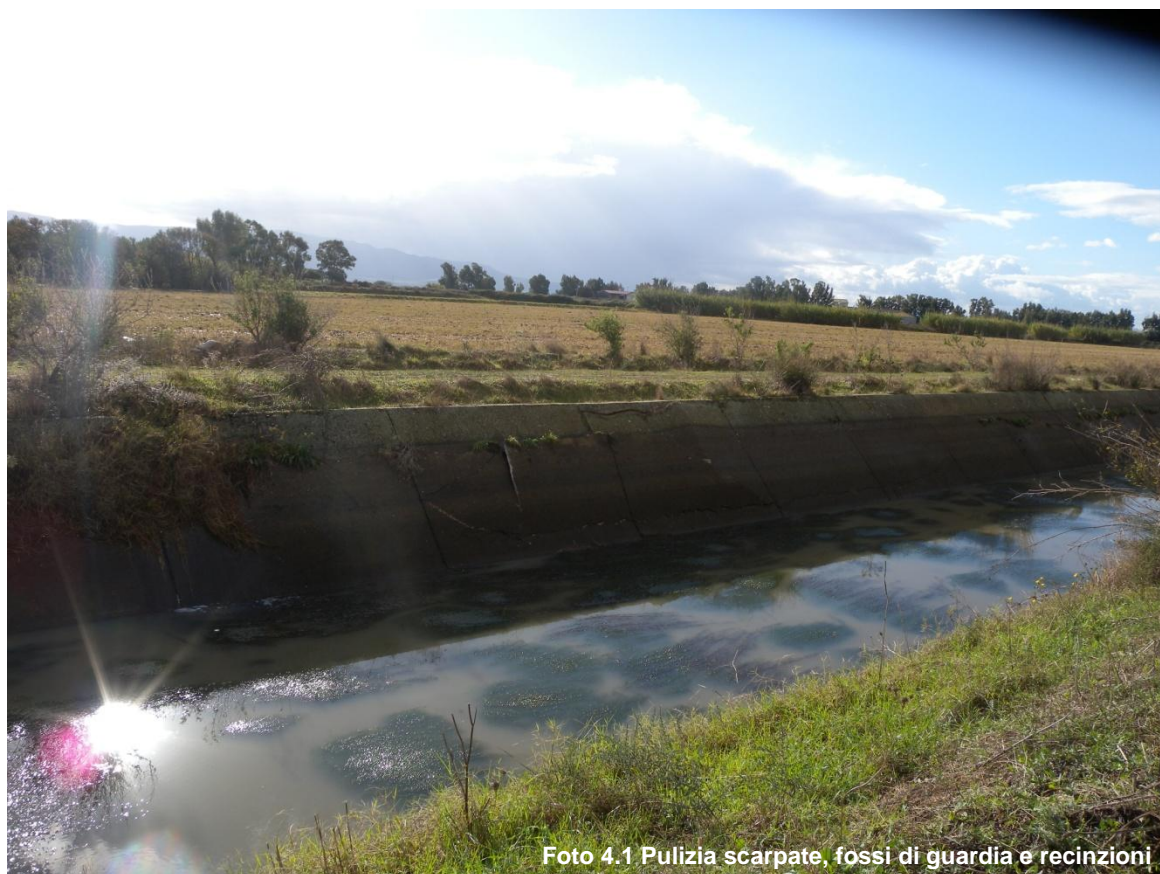
Foto 4.1 Pulizia scarpate, fossi di guardia e recinzioni

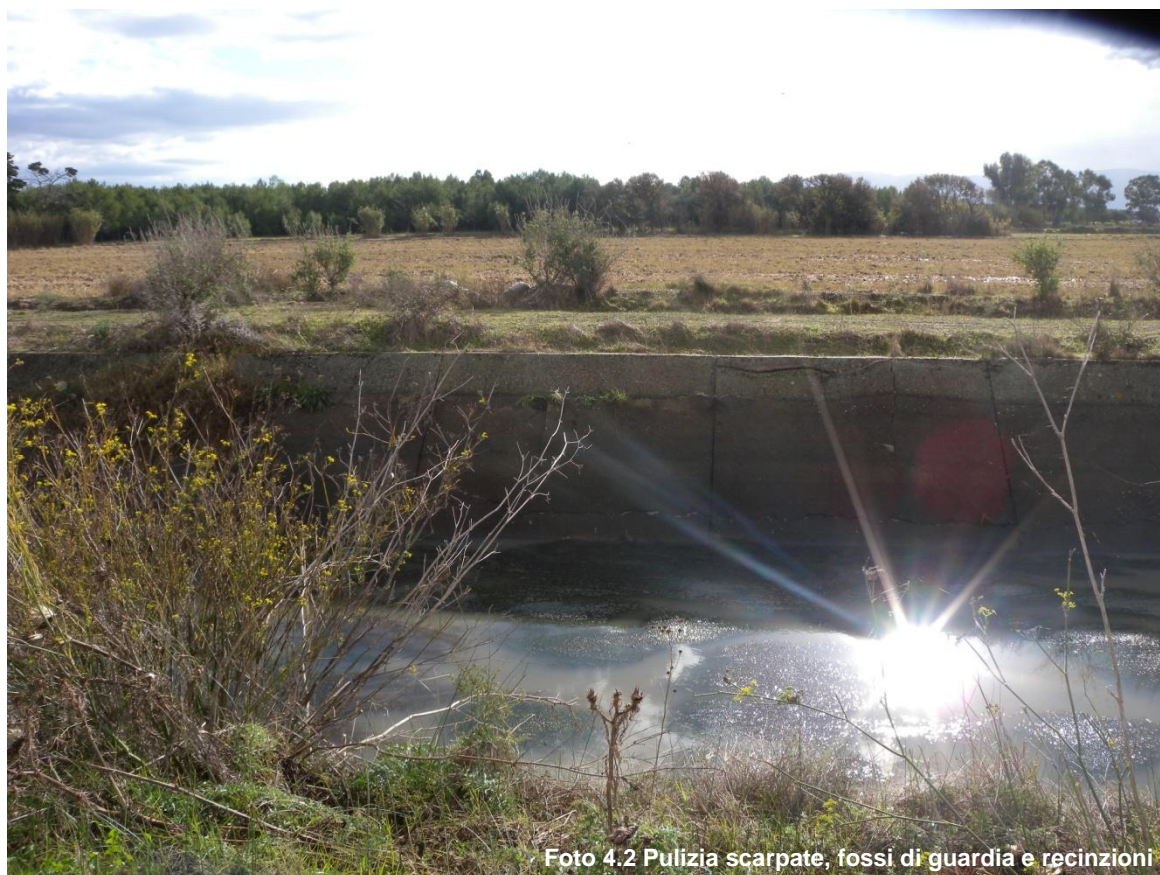
Foto 4.2 Pulizia scarpate, fossi di guardia e recinzioni

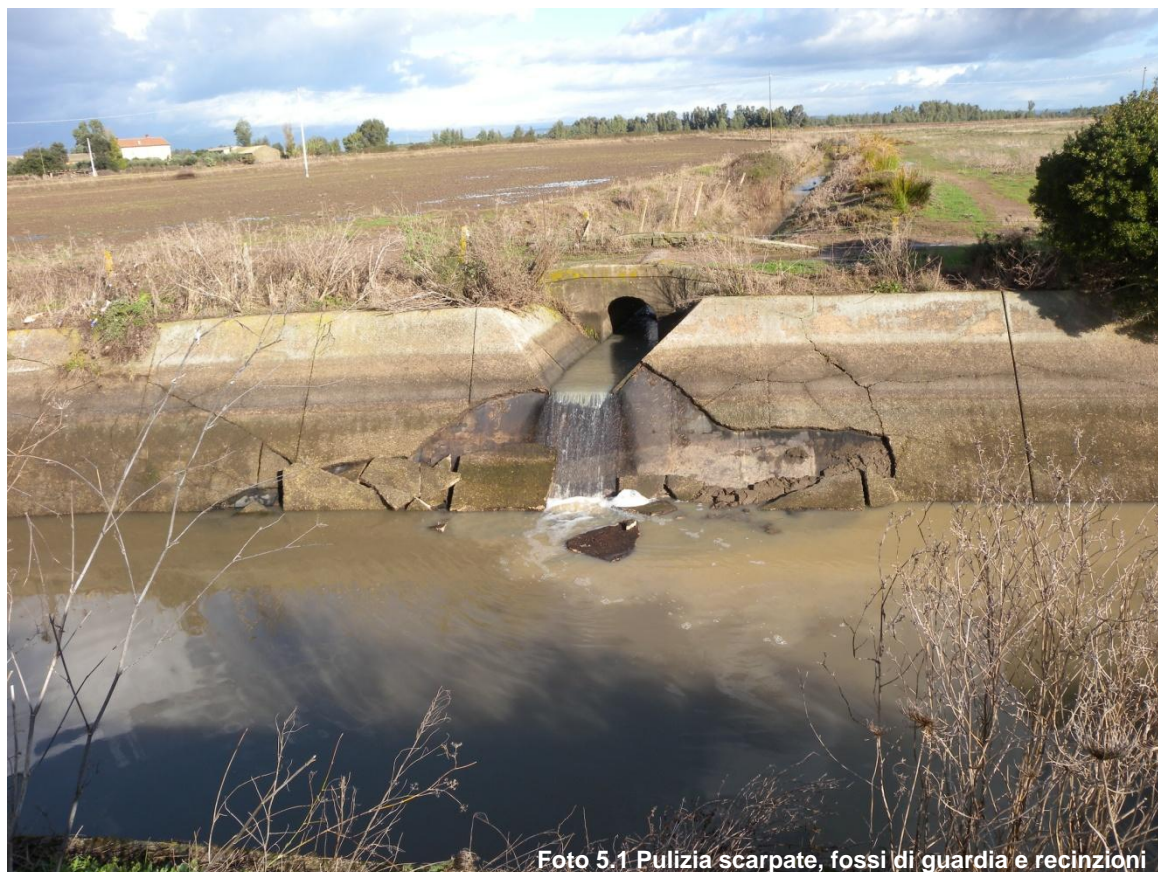
Foto 5.1 Pulizia scarpate, fossi di guardia e recinzioni

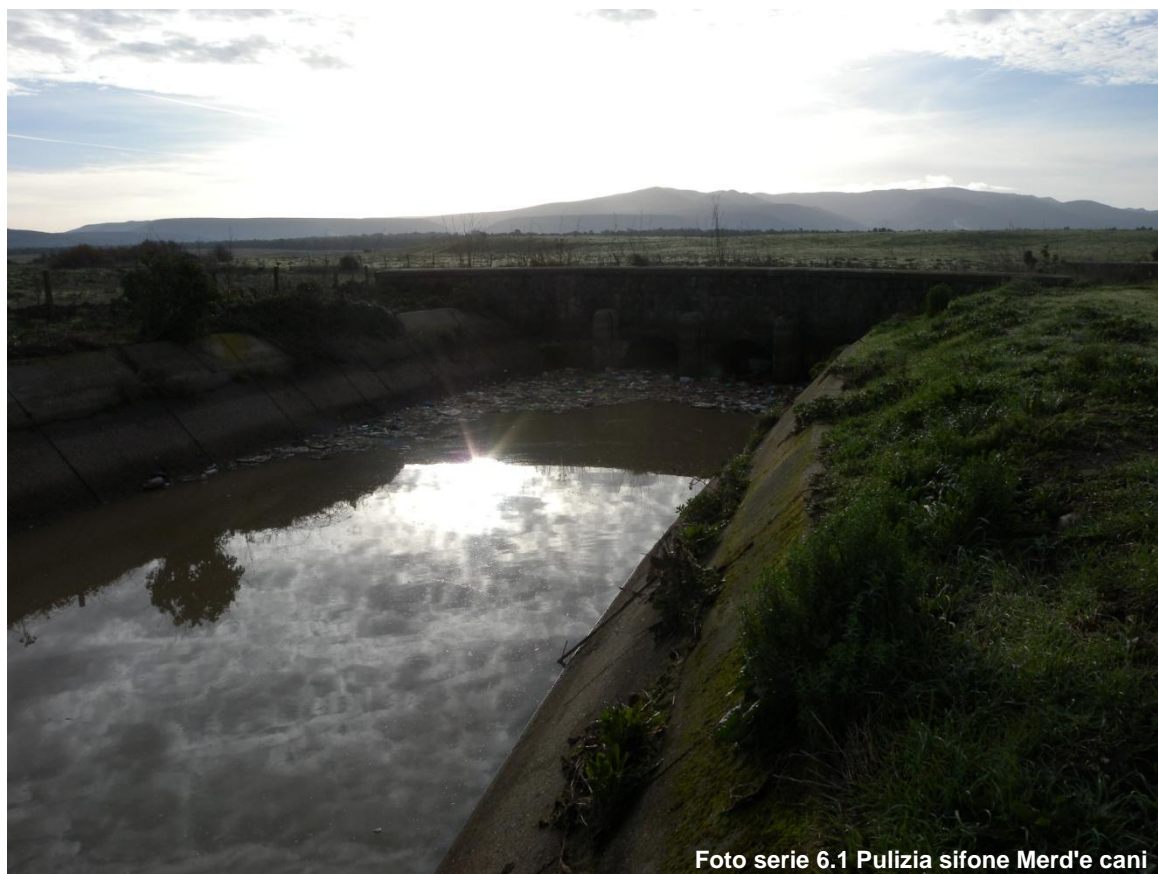
Foto serie 6.1 Pulizia sifone Merd'e cani

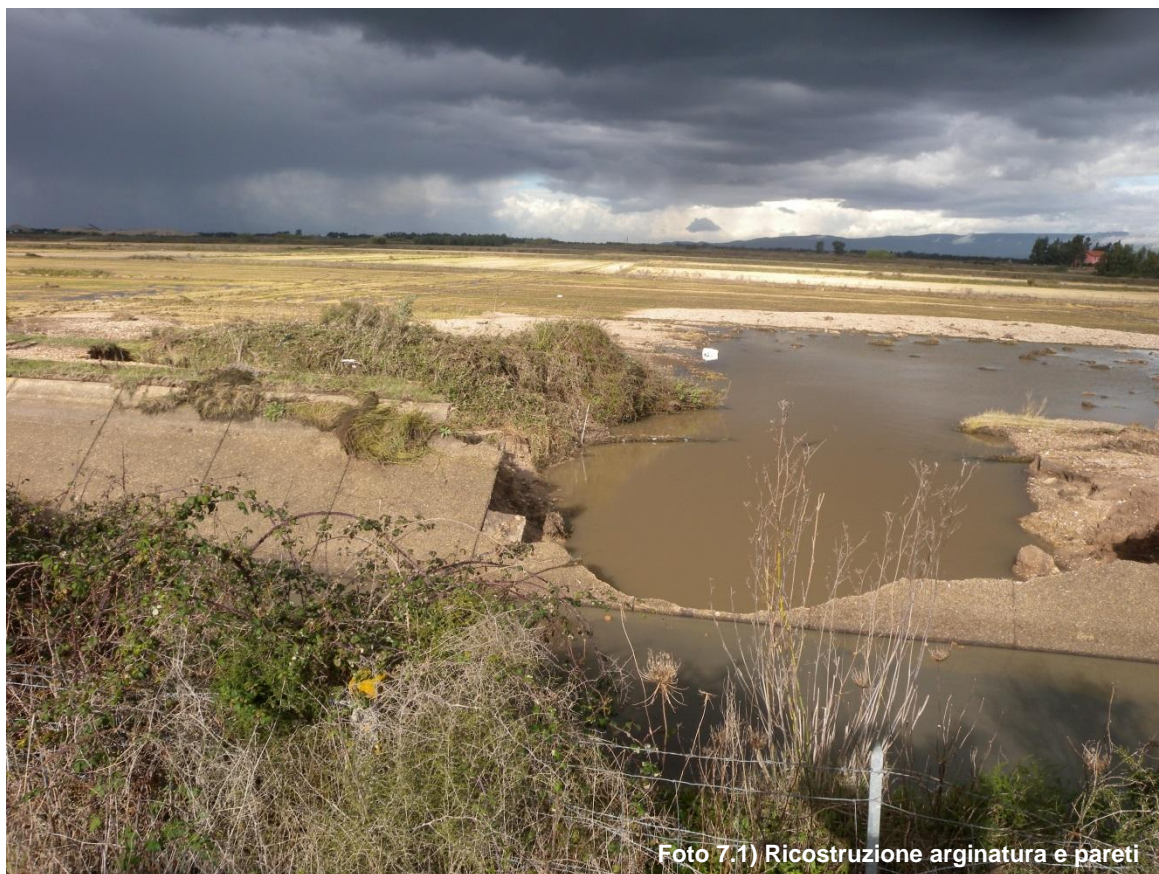
Foto 7.1) Ricostruzione arginatura e pareti

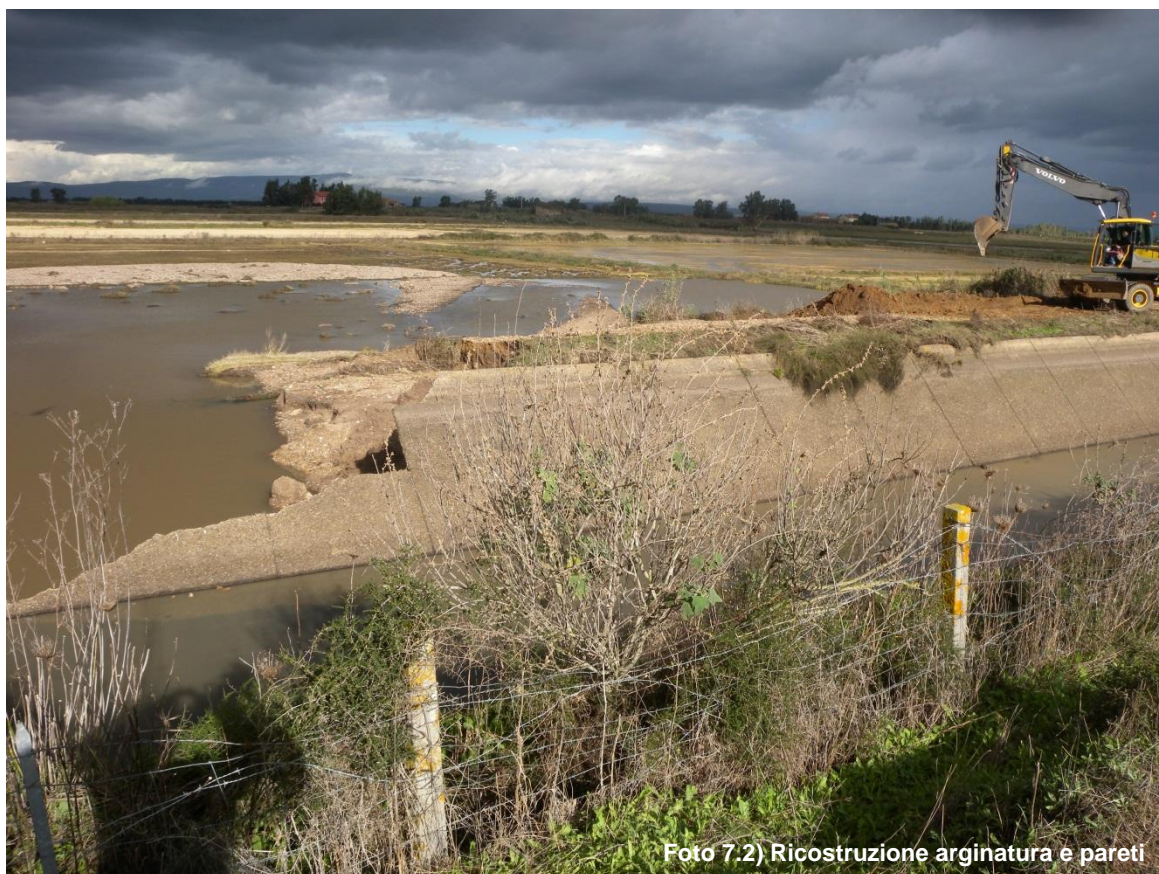
Foto 7.2) Ricostruzione arginatura e pareti

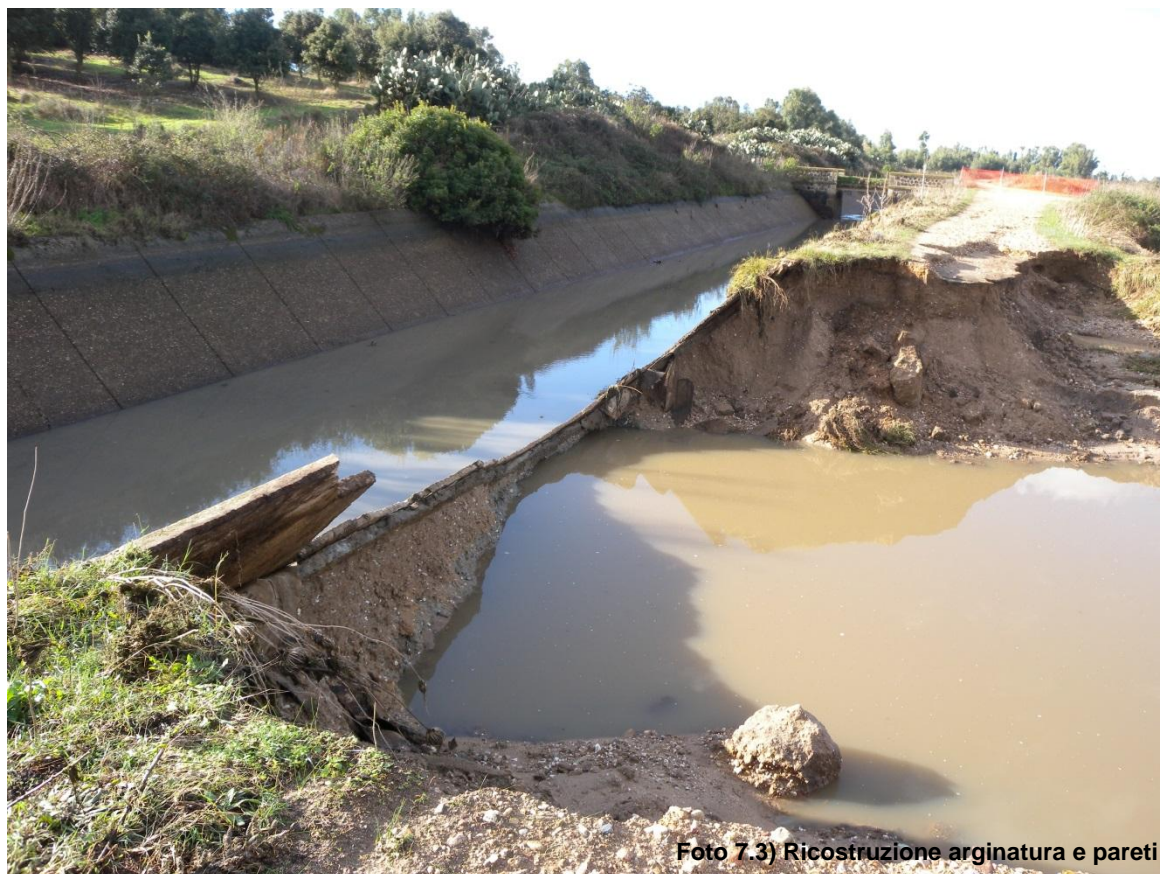
Foto 7.3) Ricostruzione arginatura e pareti

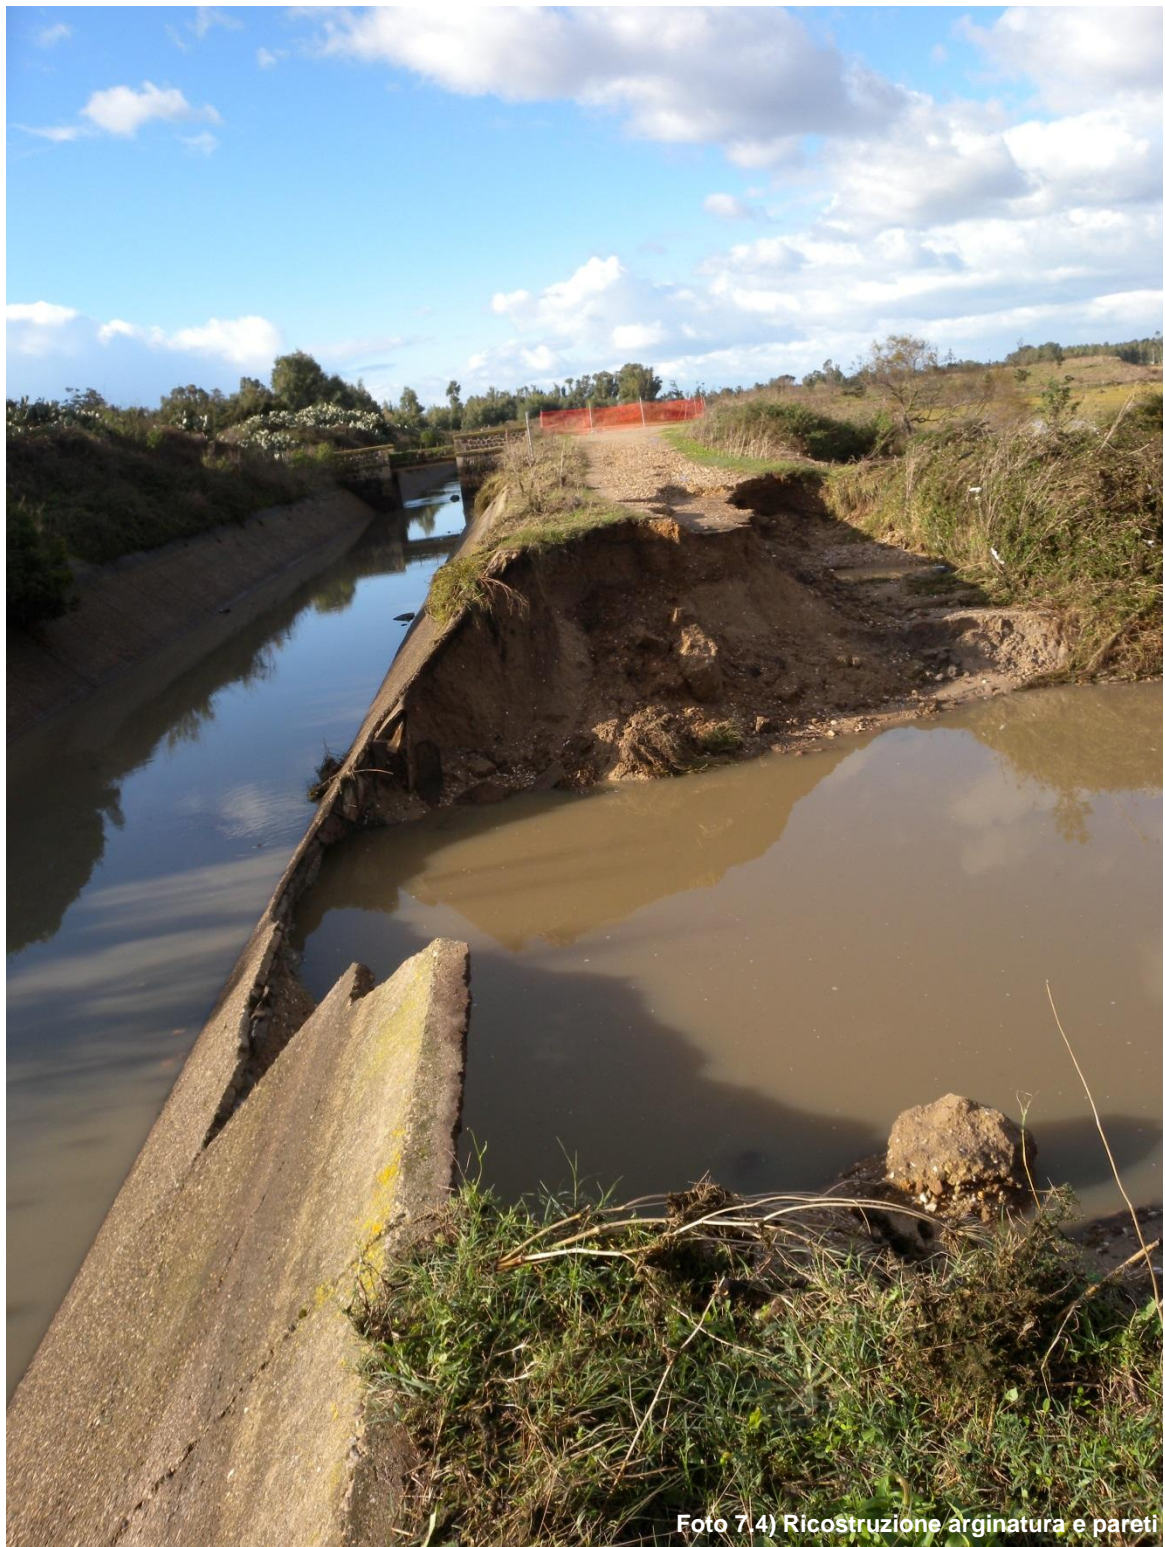
Foto 7.4) Ricostruzione arginatura e pareti

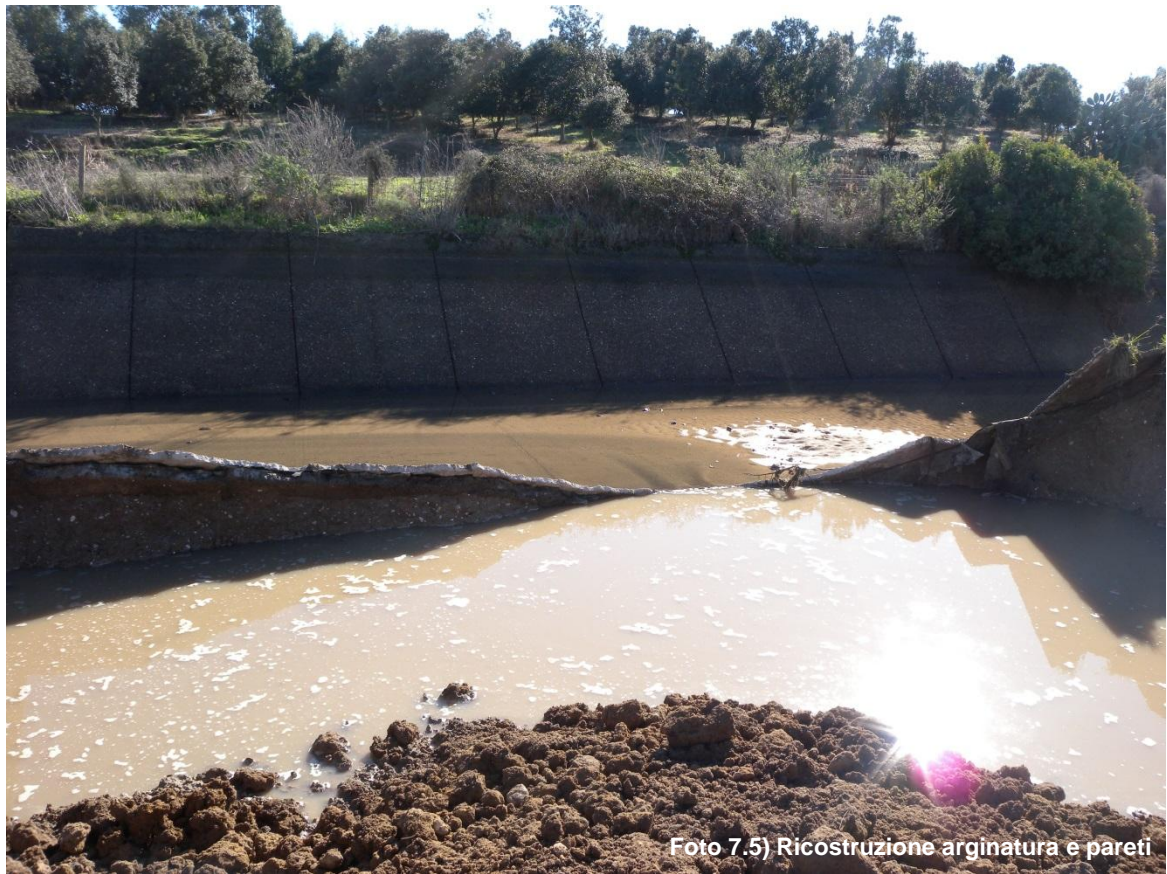
Foto 7.5) Ricostruzione arginatura e pareti

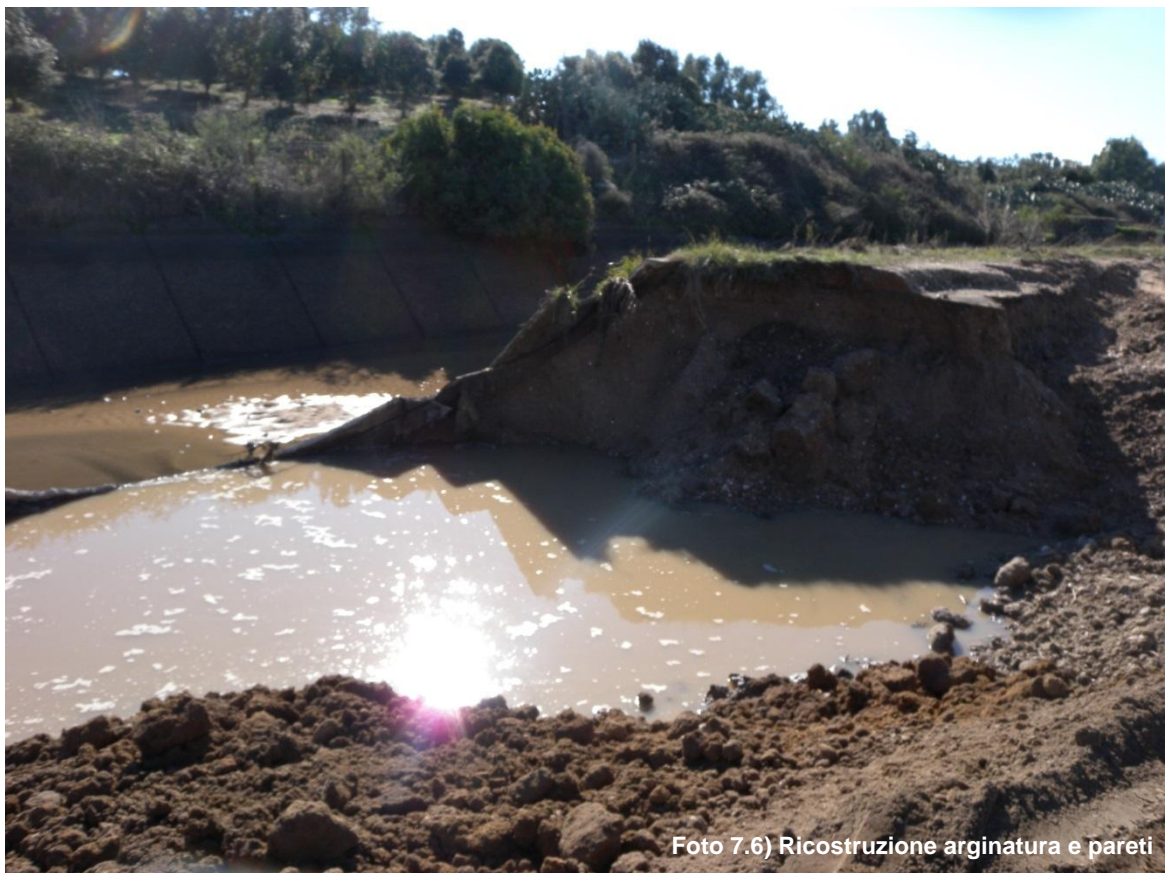
Foto 7.6) Ricostruzione arginatura e pareti

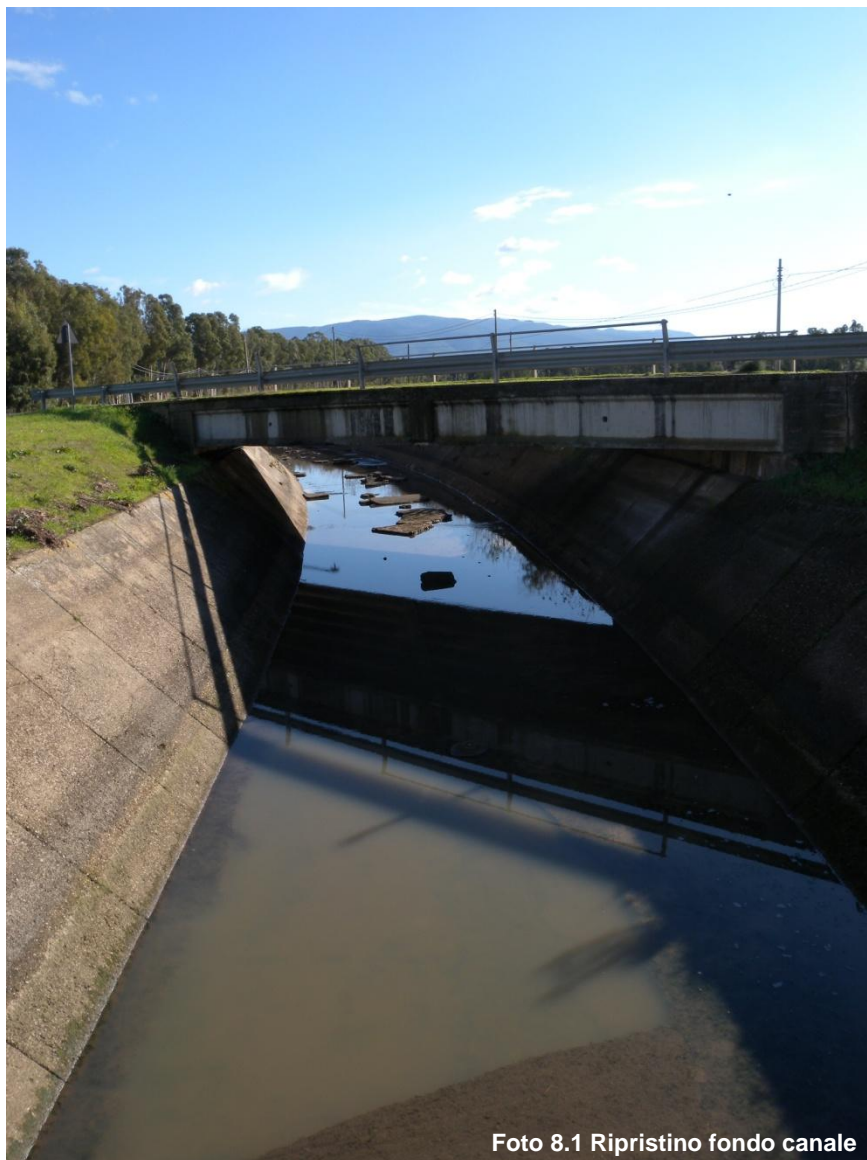
Foto 8.1 Ripristino fondo canale

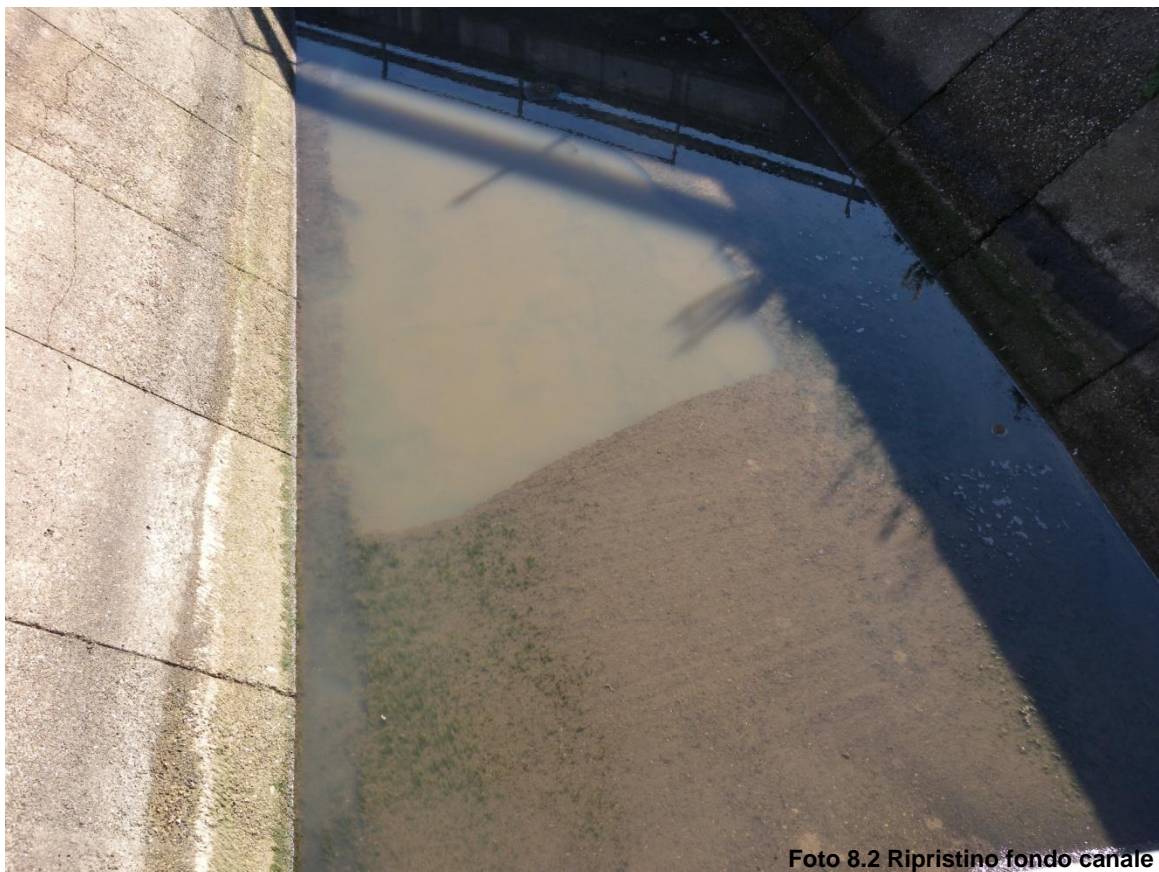
Foto 8.2 Ripristino fondo canale
