**LAVORI DI MANUTENZIONE
OPERE ELETTROMECCANICHE
SCARICO DI FONDO E DI CARPENTERIA METALLICA
DIGA BAU PRESSIU (Nuxis - Siliqua - Narcao)**

PROGETTO ESECUTIVO

RELAZIONE ILLUSTRATIVA

FEBBRAIO 2022

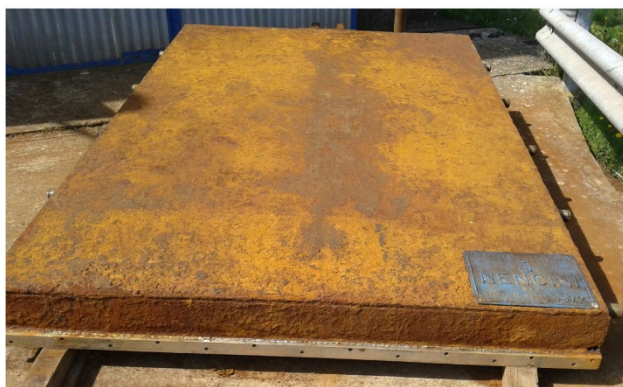
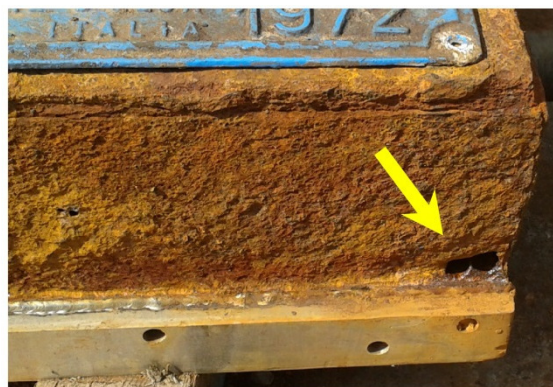
Nelle Foto n. 1 e n. 2 è visibile la paratoia di valle originale al momento della sua sostituzione. Dopo ulteriori anni di servizio, quella di monte non sarà in condizioni migliori; dato il tipo di struttura non è neppure praticabile una revisione con ripristino della protezione superficiale all'interno. Il diaframma deve quindi essere sostituito, come già fatto per la paratoia di valle.

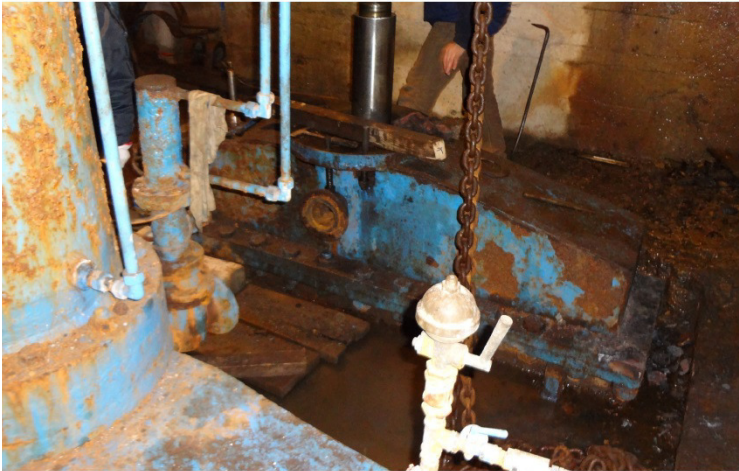
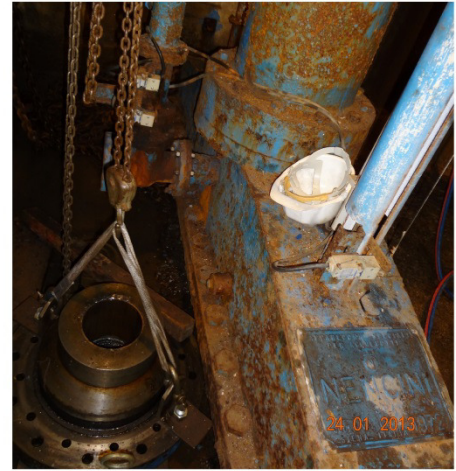
Anche i coperchi delle casse, mostrati nelle Foto n. 3 e n. 4, saranno sostituiti. Dovrà essere previsto l'accesso, per controllo e manutenzione ordinaria, ai gruppi tenuta, per verificare l'assenza di perdite di acqua attraverso le aste di manovra e segnalazione e di olio dal cilindro di azionamento. A giudizio dell'Impresa, i fori sul coperchio potranno essere finiti in officina, utilizzando il coperchio esistente come dima.

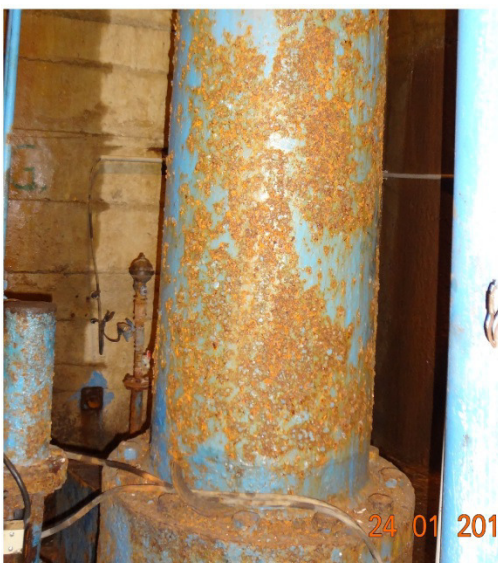
Foto n. 5

Anche i cilindri oleodinamici presentano un certo degrado, sia all'esterno (Foto n. 5), sia per la presenza di piccole cavità interne sulla superficie di scorrimento dei pistoni (Foto n. 6), nello scopo dei lavori è quindi compresa anche la loro sostituzione.

Essendo la centrale oleodinamica dimensionata per le pressioni e le portate di progetto dei cilindri esistenti, non è opportuno cambiare le dimensioni e quindi le pressioni d'esercizio; anche i nuovi meccanismi avranno alesaggio 410 mm e diametro asta 170 mm, pressione nominale 120 bar e pressione di prova 180 bar.

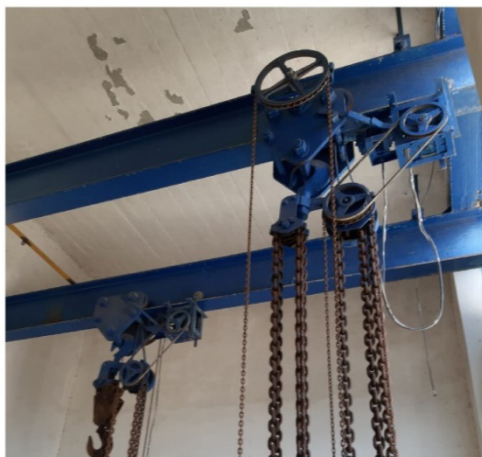
Foto n. 11

Per quanto riguarda la movimentazione dei materiali all'interno del pozzo, nella Foto n. 9 si osservano due monorotaie che costituiscono le vie di corsa di altrettanti paranchi manuali, permettendo a questi di agganciare i carichi da un mezzo giunto sul piazzale antistante al pozzo. Le monorotaie sono vincolate alla struttura superiore del manufatto. I paranchi, installati all'epoca di costruzione della diga e visibili nella Foto n. 11, non rispondono alle attuali normative e non possono essere assoggettati alle verifiche e controlli periodici; quindi non possono più essere utilizzati.

Si è quindi stabilito di sostituire uno dei due paranchi, ovvero quello di portata maggiore, visibile in primo piano nella Foto n. 11. L'altro apparecchio rimarrà inutilizzato.

Fornitura e installazione del nuovo paranco rientrano nel presente scopo dei lavori; le relative caratteristiche e le modalità di installazione sono indicate nella Specifica Tecnica.

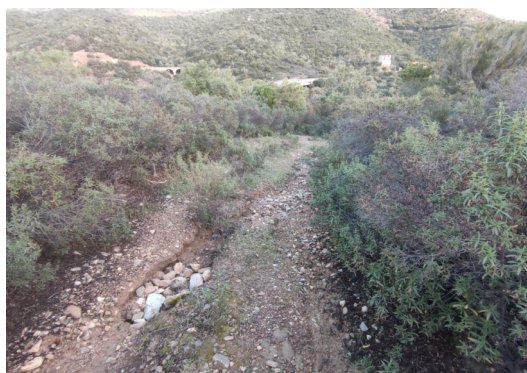
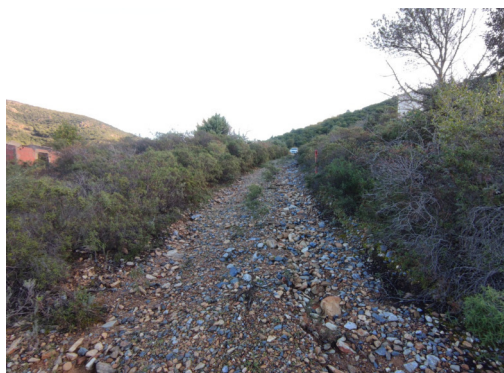
Per l'esecuzione degli interventi sullo scarico di fondo, è necessario ripristinare lo stradello di accesso che parte dalla S.S. 293 fronte impianto di potabilizzazione. Tale stradello necessita di interventi quali, taglio di vegetazione presente sui lati e di stesura di tout-venant per livellare il fondo stradale abbastanza sconnesso, tale poi da renderlo agevolmente percorribile con i mezzi che dovranno passare per le lavorazioni previste sullo scarico di fondo, vedi foto n. 12 e 13.

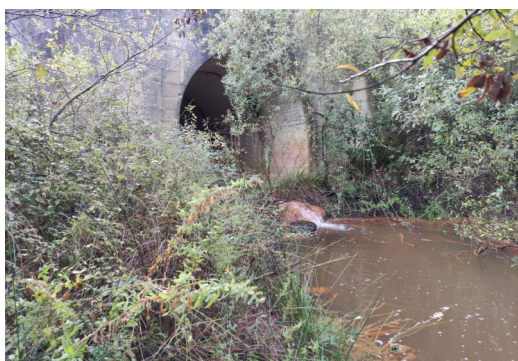
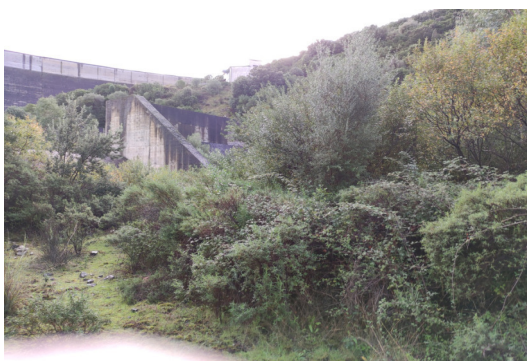
Si dovrà inoltre intervenire nella zona fronte manufatto di sbocco. Nella situazione attuale, come meglio evidenziato nelle foto n. 14 e 15, è presente molta vegetazione e acqua stagnante, che ne impedisce l'accesso alla galleria di scarico, da utilizzare, durante la fase dei lavori di pulizia

delle parti metalliche delle casse paratoie e dei rivestimenti del convergente e divergente a monte e a valle delle paratoie, le lavorazioni previste saranno le seguenti: decespugliamento dell'area, allontanamento dell'acqua e livellamento dell'area con del nuovo materiale.

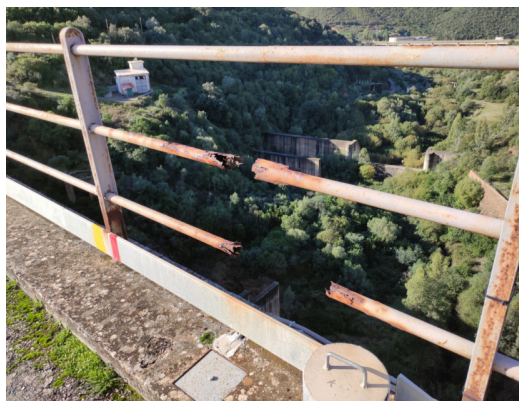
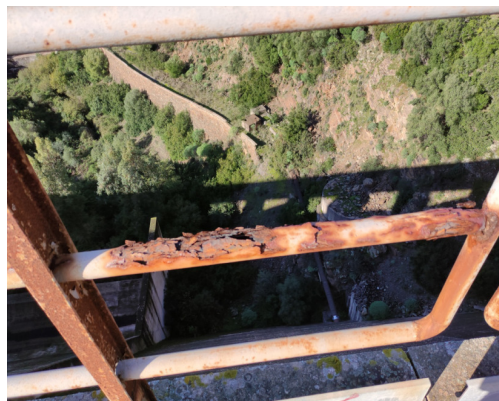
Altra lavorazione inserita nel progetto, di estrema importanza è la messa in sicurezza del coronamento, si andrà a sostituire tutto il parapetto attuale, particolarmente deteriorato, come si evidenzia dalle fotografie n. 16 e 17.
