**“Ristrutturazione vasca terminale linea Coghinas 1° in località Porto Torres -
Ristrutturazione vasca di carico di Casteldoria in agro di S.M. Coghinas -
Ristrutturazione vasca terminale linea Coghinas 2° in località Truncu Reale”
CIG- 7291196547- CUP: I86B05000050002**

PROGETTO ESECUTIVO

Relazione sull'analisi delle indagini strutturali

R.15

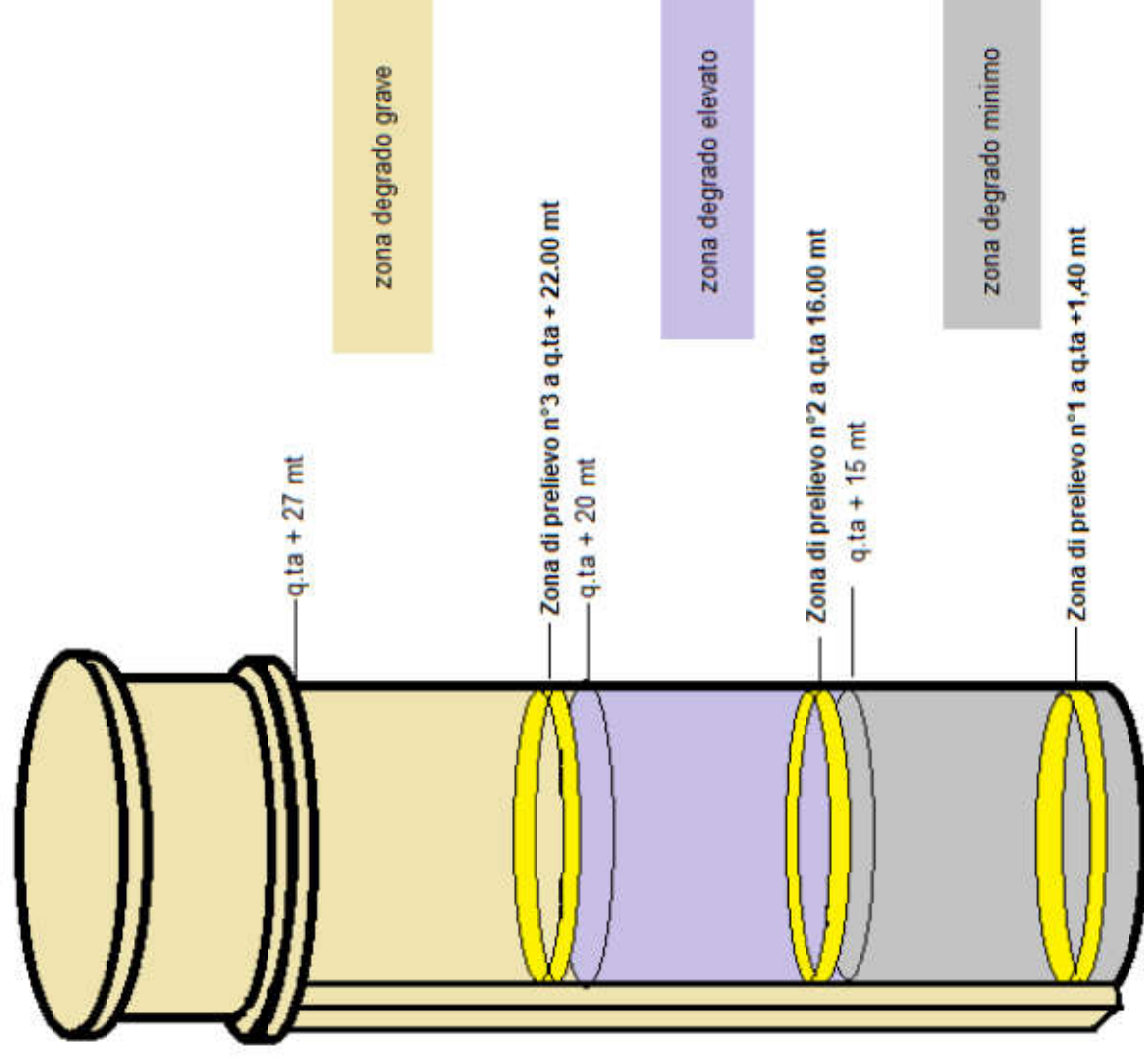
Schema delle zone del degrado

Dai rilievi effettuati con il laser scanner è emerso che il degrado strutturale del torrino piezometrico di Porto Torres era classificabile tra medio e profondo.
