## MESSA IN SICUREZZA E RIPRISTINO FUNZIONALITÀ CANALE ADDUTTORE SINISTRA TIRSO

### PROGETTO ESECUTIVO

Relazione Illustrativa

### **Messa in sicurezza e ripristino delle opere del Canale SX Tirso danneggiate in seguito all'alluvione del 18/19 Novembre 2013.**

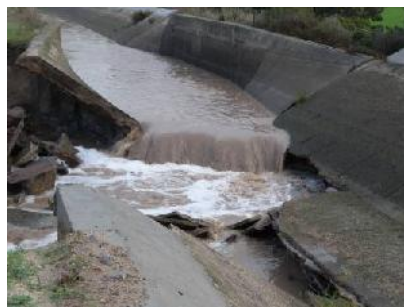
A seguito degli eccezionali eventi meteorologici verificatisi nella giornata del 18 novembre nel canale Sinistra Tirso si sono determinate evidenti condizioni di pericolosità dovute al collassamento di alcuni tratti ed alla compromissione della stabilità per effetto del dilavamento delle arginature in rilevato in seguito alla tracimazione con asportazione del piede delle scarpate.

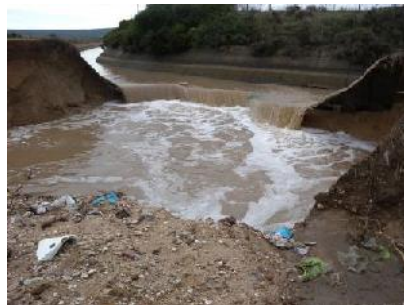
Gli eccezionali eventi meteorici hanno provocato il convogliamento entro il Canale di ingenti volumi d'acqua provenienti dalle zone di deflusso del bacino, determinando una portata d'acqua eccedente la capacità di trasporto del canale adduttore, con la conseguente tracimazione dell'argine in destra e la fuoriuscita di ingenti volumi d'acqua che hanno inizialmente eroso la spalla dell'arginatura ed in seguito la rottura e lo sfondamento del rilevato ed il suo collassamento in tre tratti dello sviluppo di circa 20 metri ciascuno. La tracimazione dell'arginatura ha comportato in diversi tratti il cedimento e l'asportazione di parte del rilevato con la conseguente compromissione della stabilità dello stesso argine e delle lastre di tenuta in calcestruzzo. Analoga situazione si riscontra per quanto riguarda la viabilità di servizio che risulta danneggiata per franamenti e cedimenti.

Relativamente all'argine sinistro si riscontra il cedimento e lo sfondamento delle lastre di rivestimento in numerosi tratti del canale. Risulta inoltre compromessa la funzionalità dei fossi di guardia che risultano danneggiati e riempiti dal materiale trasportato dalla piena.

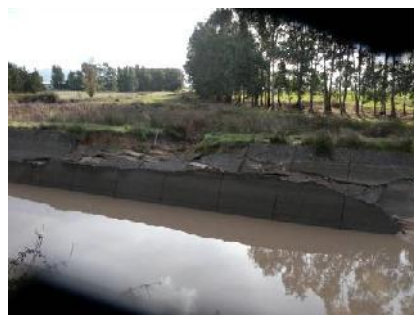
La funzionalità del canale è notevolmente compromessa dalla quantità di detriti e fango depositati entro il canale ed in particolare nei tratti in sifone.

Si riscontra pertanto il completo fuori servizio del canale e della viabilità di servizio.
