**LAVORI DI MANUTENZIONE STRAORDINARIA
SULLE OPERE CIVILI ED ELETTRICHE
DELLA CASA DI GUARDIA, DEI TORRINI DI PRESA E DEL
CORONAMENTO DELLA DIGA DI BIDIGHINZU (Bessude)
E DELLA CASA DI GUARDIA DELLA DIGA DI SOS CANALES (Buddusò)**

PROGETTO ESECUTIVO

RELAZIONE TECNICA ILLUSTRATIVA

FEBBRAIO 2021

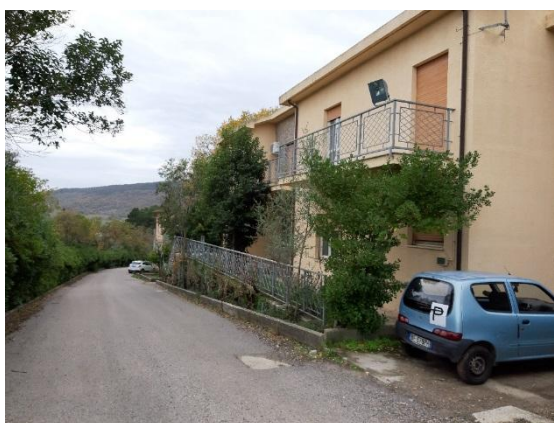
La facciate esterne dell'edificio sono intonacate e tinteggiate e non presentano particolari segni di degrado: sarà sufficiente intervenire per il ripristino di parziali e puntuali parti di intonaco e tinteggiatura, su superfici molto limitate. La parte di edificio che contiene i due vani scala è invece esternamente costituita da pareti in blocchi di trachite con superficie a faccia vista.

L'edificio ha un'area di circa 250 mq intorno al suo perimetro esterno, delimitata sul prospetto principale da una recinzione in muratura con ringhiera in acciaio zincato, mentre sul lato posteriore e su quelli laterali è delimitata da un muro di contenimento in pietra. Lungo la facciata principale, adiacente alla muratura perimetrale dell'edificio, corre un marciapiede con pavimentazione in CLS, su cui sarà opportuno eseguire piccoli interventi di manutenzione.

- spicconatura degli intonaci esterni, per le parti ammalorate e in distacco, con seguente spazzolatura delle superfici di intervento, ripristino delle parti di intonaco con malta cementizia e successiva tinteggiatura delle parti soggette ad intervento;
- rimozione della pavimentazione del marciapiede che presenta segni di degrado e distacco e ripristino della stessa;

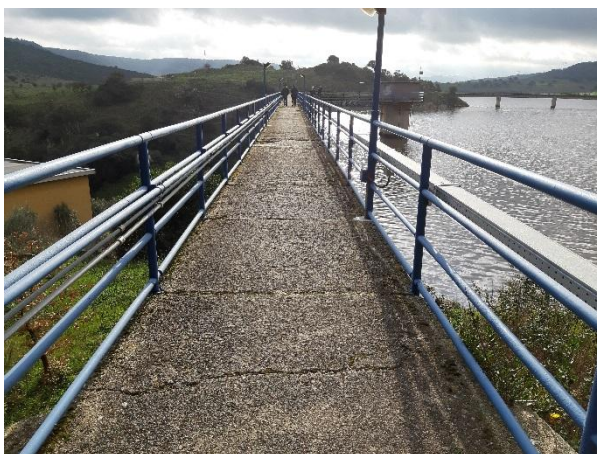
Figura – coronamento diga

Il coronamento della diga si sviluppa per una lunghezza di circa 200 m ed è largo circa 2 metri. La superficie è costituita da una pavimentazione in CLS che presenta notevoli segni di degrado. Il camminamento è protetto, lungo il suo sviluppo, da parapetti in acciaio verniciato, con presenza abbastanza diffusa di ruggine e con segni di deterioramento in alcune parti della struttura. E' prevista la manutenzione del parapetto e della superficie del camminamento con altro apposito progetto in fase di ultimazione.

Premesso che la manutenzione della pavimentazione del coronamento è oggetto di altro intervento previsto in un progetto in fase di esecuzione, si prevedono sulla pavimentazione delle passerelle di accesso alle torri di presa i seguenti interventi:

- Idrolavaggio con acqua in pressione della superficie in CLS del coronamento per l'eliminazione delle parti incoerenti e in distacco;
- Ricostruzione volumetrica della superficie della passerella di accesso alla torre di presa n.2 in calcestruzzo mediante applicazione di malta a ritiro controllato, fibrorinforzata, a base di cemento, inerti selezionati, speciali resine sintetiche e microsilicati;

- Fornitura e posa di una malta bicomponente impermeabilizzante per la realizzazione di una guaina impermeabile ad elevata elasticità e flessibilità per la protezione della superficie in calcestruzzo
- Parapetto passerelle per accesso torri di presa: preparazione alla tinteggiatura delle superfici metalliche con pulitura mediante spazzolatura e carteggiatura;
- Pittura delle opere in ferro mediante due mani di smalto brillante o satinato all'acqua;

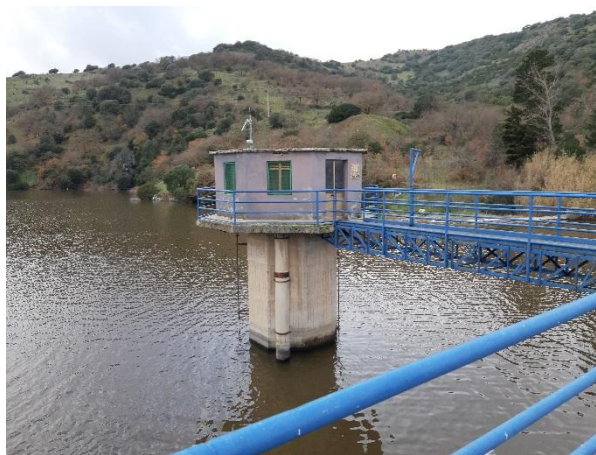
Figura – torre di presa n.1

Alla torre di presa n. 1 si accede dal coronamento, attraverso una passerella metallica, della lunghezza di circa 10 metri, che si presenta in discrete condizioni di conservazione. Soltanto il parapetto di protezione necessiterà di interventi di manutenzione quali carteggiatura e verniciatura, oltre a piccoli interventi di ripristino della struttura propria del parapetto, a causa del degrado dovuto all'ossidazione dell'acciaio. La torre di presa è costituita da una struttura muraria di forma ottagonale, con una soletta in CLS di copertura dello spessore di circa 20 cm, che presenta una parte in aggetto, rispetto alla muratura perimetrale, di circa 15 cm, in forte stato di usura e degrado. A protezione della soletta è presente una guaina di impermeabilizzazione che dovrà essere rimossa e sostituita, in quanto fortemente deteriorata.

Esternamente, lungo tutto il perimetro della struttura è presente un ballatoio, della larghezza di circa 70 cm, la cui superficie di calpestio è realizzata con piastrelle in gres ceramico, che in gran parte sono mancanti o rotte.

All'interno, la struttura presenta segni di degrado su alcune parti di intonaco e sulla tinteggiatura.

- demolizione delle parti in aggetto del solaio della torre di presa che si presentano deteriorate o in distacco, spazzolatura dei ferri a vista con eventuale integrazione e loro passivazione, ricostruzione volumetrica delle parti demolite con malte cementizie tixotropiche fibrorinforzate;

- rimozione dello strato impermeabile esistente sulla soletta di copertura in CLS e sua ricostruzione mediante posa in opera di un manto impermeabile costituito da due membrane prefabbricate elastoplastomeriche armate in vetro velo rinforzato, dello spessore complessivo di 8 mm;

- demolizione della pavimentazione in gres ceramico sulla pensilina perimetrale del torrino e sua ricostruzione con piastrelle di gres rosso;
- demolizione delle parti di intonaco incoerenti o in distacco e loro ricostruzione;

- tinteggiatura interna delle murature e del soffitto del torrino di presa con due mani di idropittura lavabile traspirante.

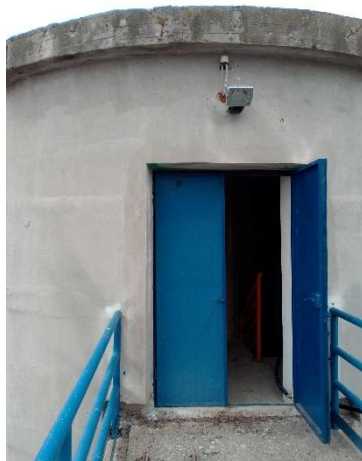
Figura – torre di presa n.2

L'accesso alla torre di presa n. 2 avviene attraverso una passerella, che dal coronamento porta alla struttura. La passerella si sviluppa per una lunghezza di circa 80 metri per due di larghezza e presenta una pavimentazione in CLS che, al pari della pavimentazione del coronamento, risulta molto usurata. Le protezioni anticaduta lungo la passerella sono costituite da dei parapetti metallici, che come tutti gli altri presentano segni di deterioramento e presenza di ruggine.

La struttura della torre di presa n.2 è realizzata in muratura con una soletta in CLS di copertura, che analogamente a quanto detto per la torre di presa n.1 è in forte stato di degrado, sia per quanto riguarda le parti murarie in aggetto e sia per il deterioramento avanzato della guaina impermeabilizzante.

- demolizione delle parti in aggetto del solaio della torre di presa che si presentano deteriorate o in distacco, spazzolatura dei ferri a vista con eventuale integrazione e loro passivazione, ricostruzione volumetrica delle parti demolite con malte cementizie tixotropiche fibrorinforzate;
- rimozione dello strato impermeabile esistente sulla soletta di copertura in CLS e sua ricostruzione mediante posa in opera di un manto impermeabile costituito da due membrane prefabbricate elastoplastomeriche armate in vetro velo rinforzato, dello spessore complessivo di 8 mm;
- tinteggiatura interna delle murature e del soffitto del torrino di presa con due mani di idropittura lavabile traspirante.

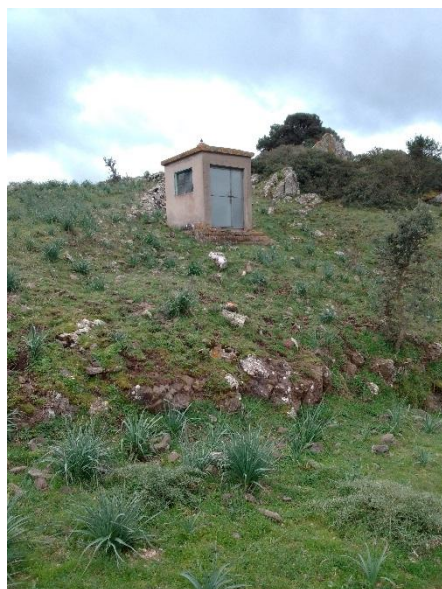
Figura – cabina mire

Il locale denominato “cabina mire” dal quale si traggono i vari capisaldi posti sul coronamento della diga ed in altri particolari punti, è costituito da una piccola struttura in muratura (circa 4m x 4m), con una soletta di copertura piana. La muratura esterna è intonacata ma manca la tinteggiatura.

- Locale mire: tinteggiatura interna ed esterna delle murature con due mani di idropittura lavabile traspirante, previo ripristino di piccole parti di intonaco deteriorate o in fase di distacco.
- Magazzino: tinteggiatura interna ed esterna delle murature e del soffitto interno con due mani di idropittura lavabile traspirante, previo ripristino di piccole parti di intonaco deteriorate o in fase di distacco. Preparazione e pulitura delle superfici in metallo del portone di accesso e sua tinteggiatura con smalto sintetico satinato.

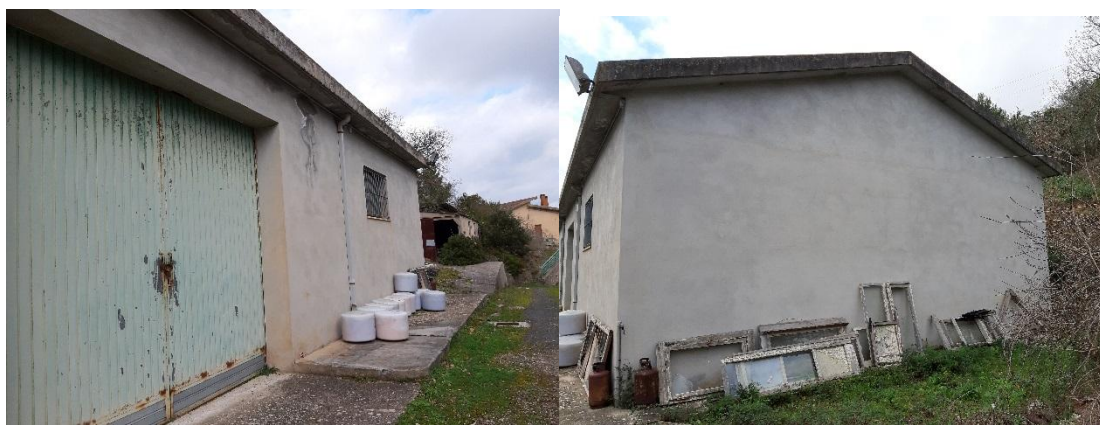
Figura – magazzino

Il locale magazzino è ubicato in un'area poco distante dalla casa di guardia ed è costituito da una struttura di notevoli dimensioni (25m x 11 m), con pareti in muratura ed una copertura a tetto con falde inclinate e manto finale in tegole. La struttura si presenta in buone condizioni di conservazione ed occorre solo un intervento di tinteggiatura, sia interno che esterno.

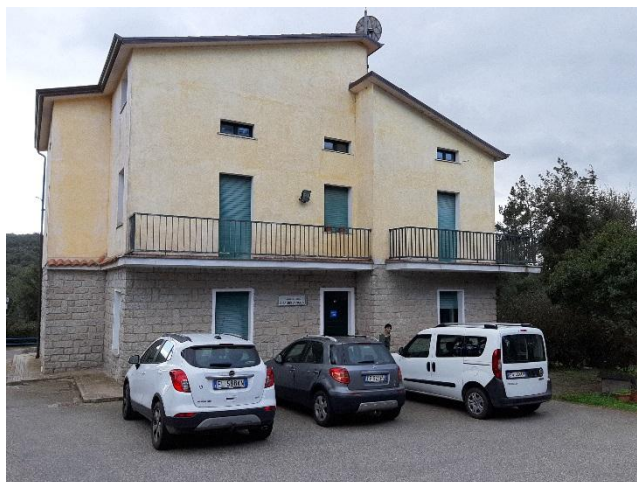
Figura – Casa di guardia – Prospetto principale

Il primo piano, con accesso indipendente, è al momento inutilizzato. Si presenta in uno stato di forte degrado, sia per quanto riguarda gli infissi, le murature (intonaci e tinteggiature), i pavimenti e gli impianti. Discorso analogo riguarda l'ambiente della mansarda, che dopo un intervento di sostituzione e rialzo della copertura è rimasta con le finiture allo stato grezzo, con mancanza di pavimentazione ed intonaci.

Esternamente l'edificio si presenta in un buono stato di conservazione; la parte relativa al piano terra è realizzata con blocchi di granito a faccia vista, mentre le murature al primo piano e quelle relative alla mansarda sono intonacate e tinteggiate.

È prevista la ritinteggiatura delle pareti esterne con due mani di idropittura lavabile traspirante a base di resine sintetiche nel rispetto della tipologia e dei colori di quella esistente, oltre ad un intervento di manutenzione e tinteggiatura delle ringhiere metalliche esistenti sulle verande esterne.

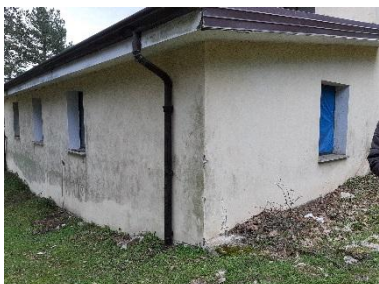
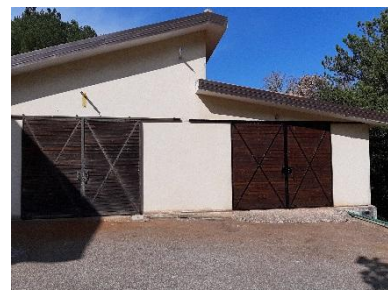
Si tratta di un locale, dalle dimensioni di circa 15 m x 6 m, realizzato in muratura la cui copertura è realizzata con un solaio inclinato, ad una falda, in latero cemento. Il locale si presenta in buone condizioni strutturali ma necessita di interventi di ripristino su parti di intonaco localizzate, sugli infissi e sulla tinteggiatura.

Figura – Locale officina – Prospetto posteriore

Figura – Locale officina – Prospetto principale

che porterà alla creazione di due ambienti distinti; un ambiente adibito a vera e propria officina ed un altro ad uso deposito/ufficio. Verrà realizzato con una muratura in laterizi dello spessore complessivo di cm 10, intonacato e tinteggiato. Verrà inserita una porta che permetterà la comunicazione tra i due ambienti, prevedendo la sistemazione della pavimentazione in cemento nelle parti deteriorate (previsto con altro intervento in corso). Il locale sarà ritinteggiato completamente, sia nella parte interna che in tutta la parte esterna, con due mani di idropittura lavabile traspirante.

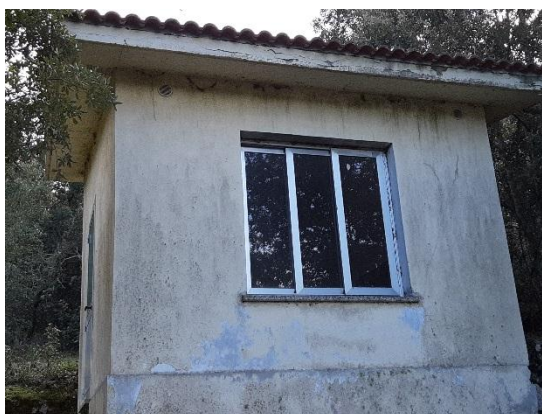
Figura – Cabina mire

Esternamente necessita di interventi di manutenzione su puntuali parti di intonaco, oltre che della tinteggiatura delle pareti.

Il locale denominato “cabina mire” è un fabbricato di piccole dimensioni (circa 4m x 4m) posto all'estremità del coronamento, da cui si possono traguardare i vari capisaldi posti sia sul coronamento che in particolari punti ubicati nell'area della diga. È una struttura in muratura con copertura costituita da un solaio latero cementizio. Internamente è stata oggetto di recenti interventi di manutenzione con i quali si è provveduto alla sistemazione dei pavimenti, degli intonaci e della tinteggiatura, nonché alla sostituzione degli infissi. La parte esterna necessita invece di un intervento di manutenzione sulle parti in aggetto del solaio e su alcune parti dell'intonaco della muratura, oltre che alla tinteggiatura delle stesse con l'applicazione di due mani di pittura lavabile traspirante.
