**MESSA IN SICUREZZA E RIPRISTINO FUNZIONALITÀ  
CANALE ADDUTTORE SINISTRA TIRSO**  
**LOTTO E**

**PROGETTO ESECUTIVO**

Documentazione fotografica

**TAV. 04**

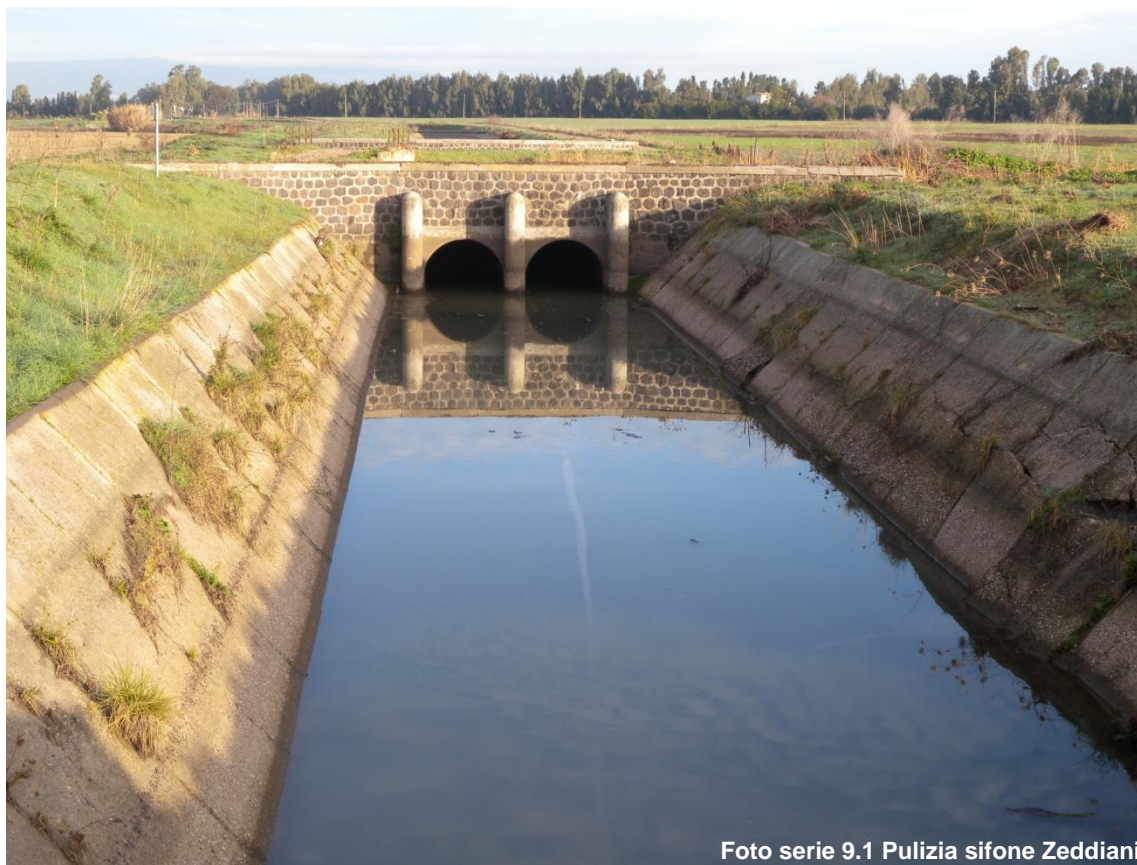
Foto serie 9.1 Pulizia sifone Zeddiani

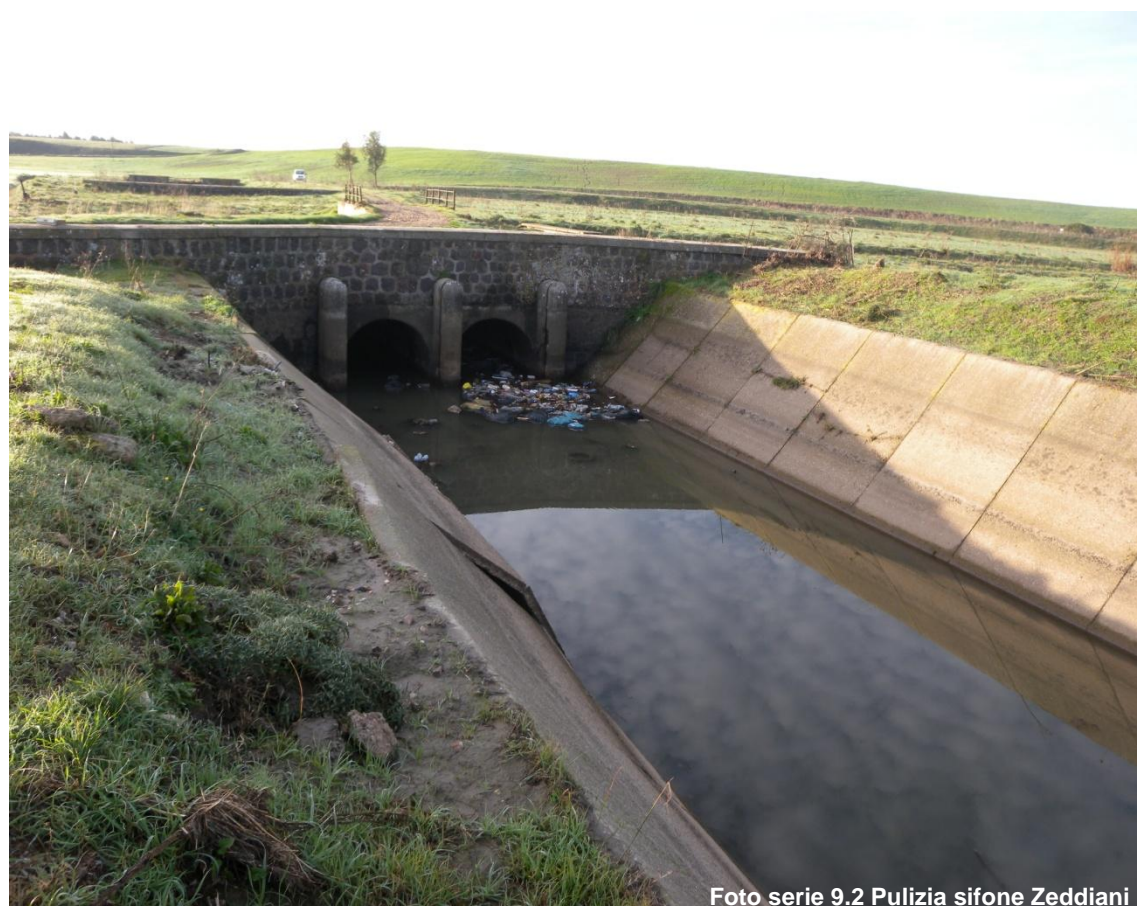
Foto serie 9.2 Pulizia sifone Zeddiani

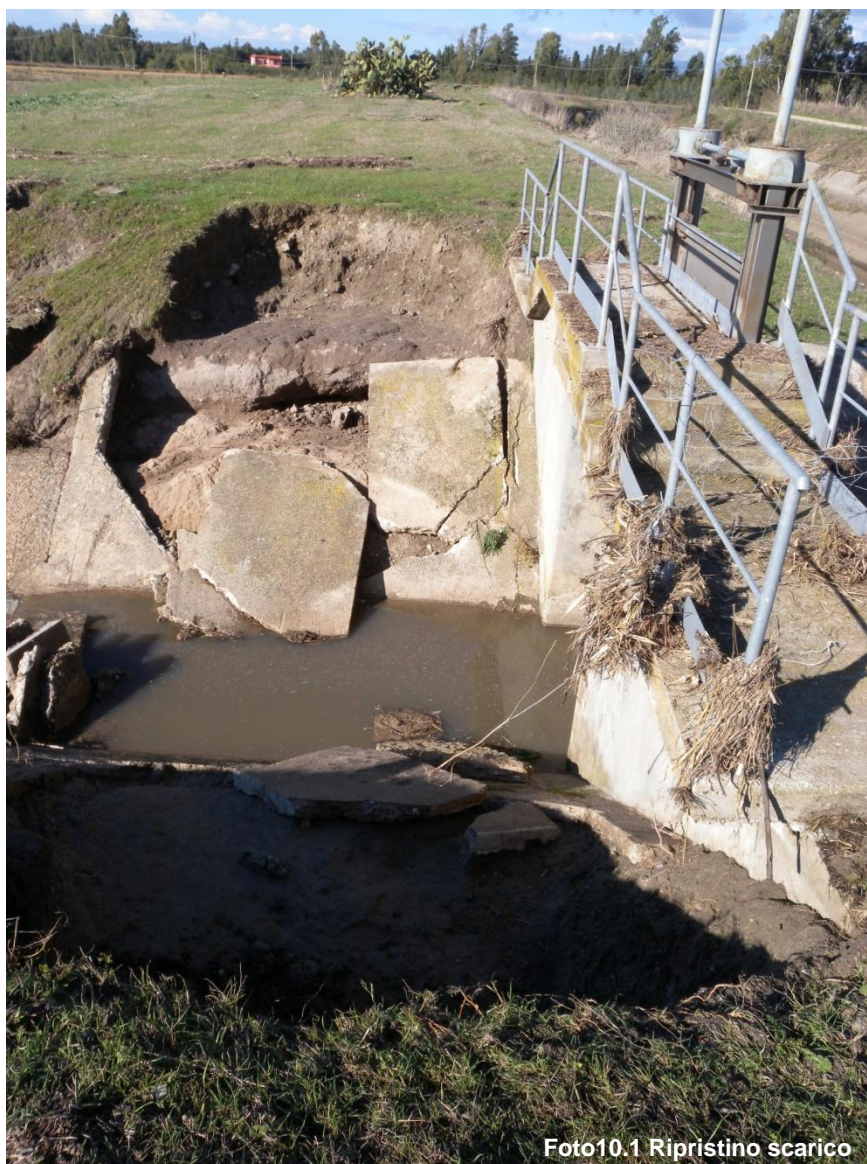
Foto10.1 Ripristino scarico

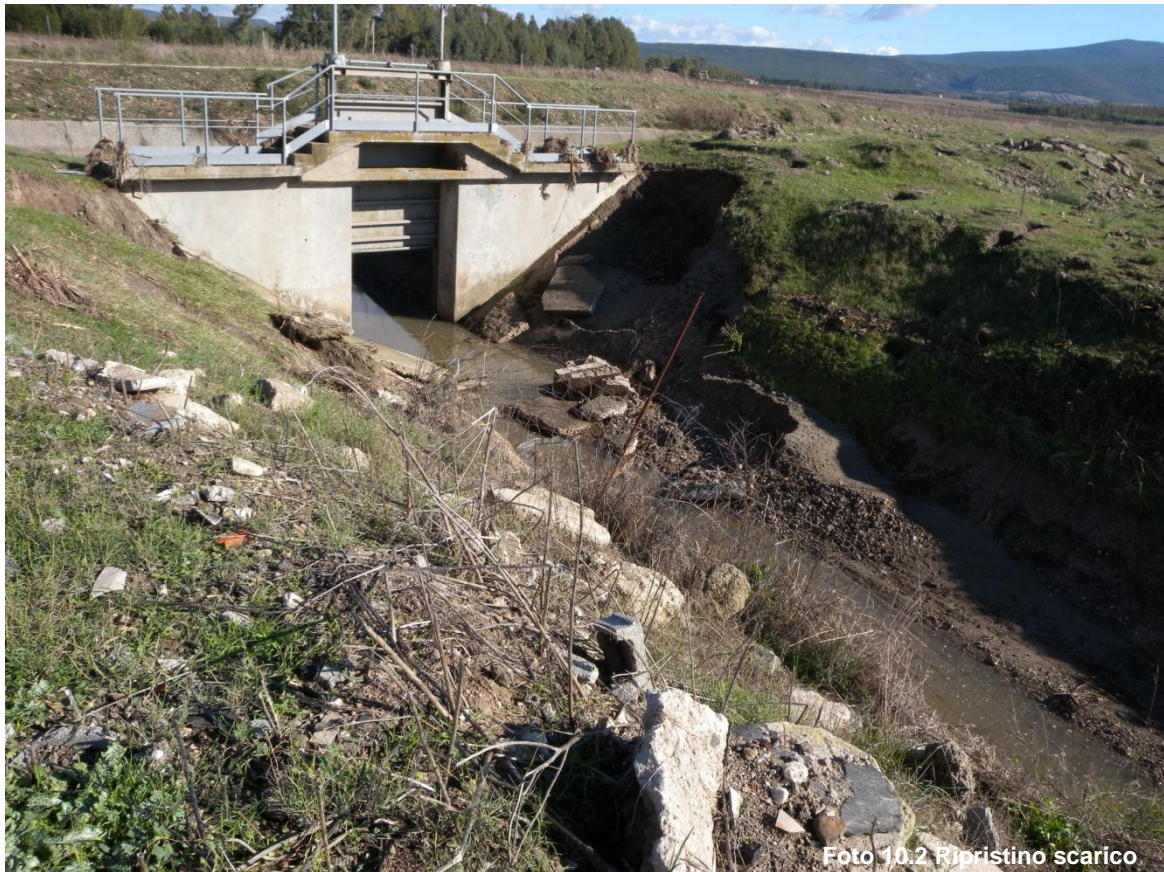
Foto 10.2 Ripristino scarico

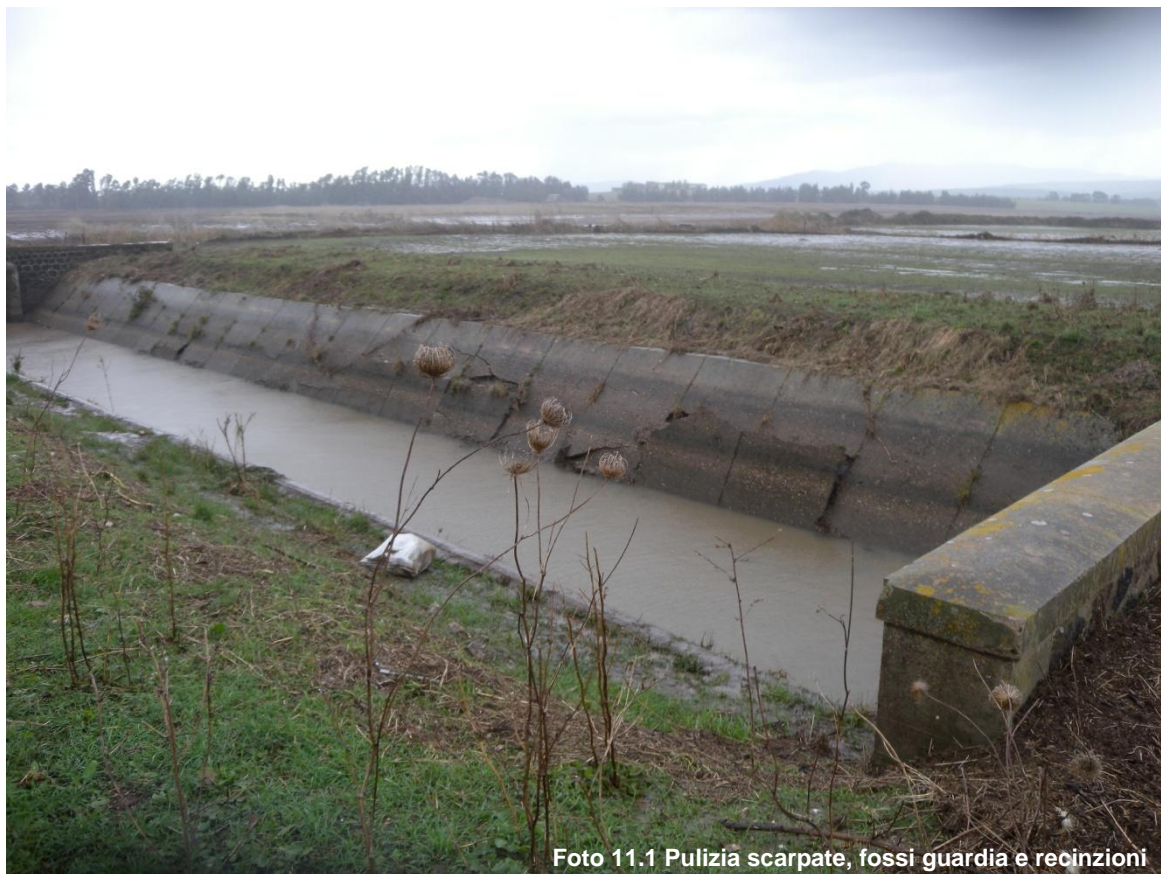
Foto 11.1 Pulizia scarpate, fossi guardia e recinzioni

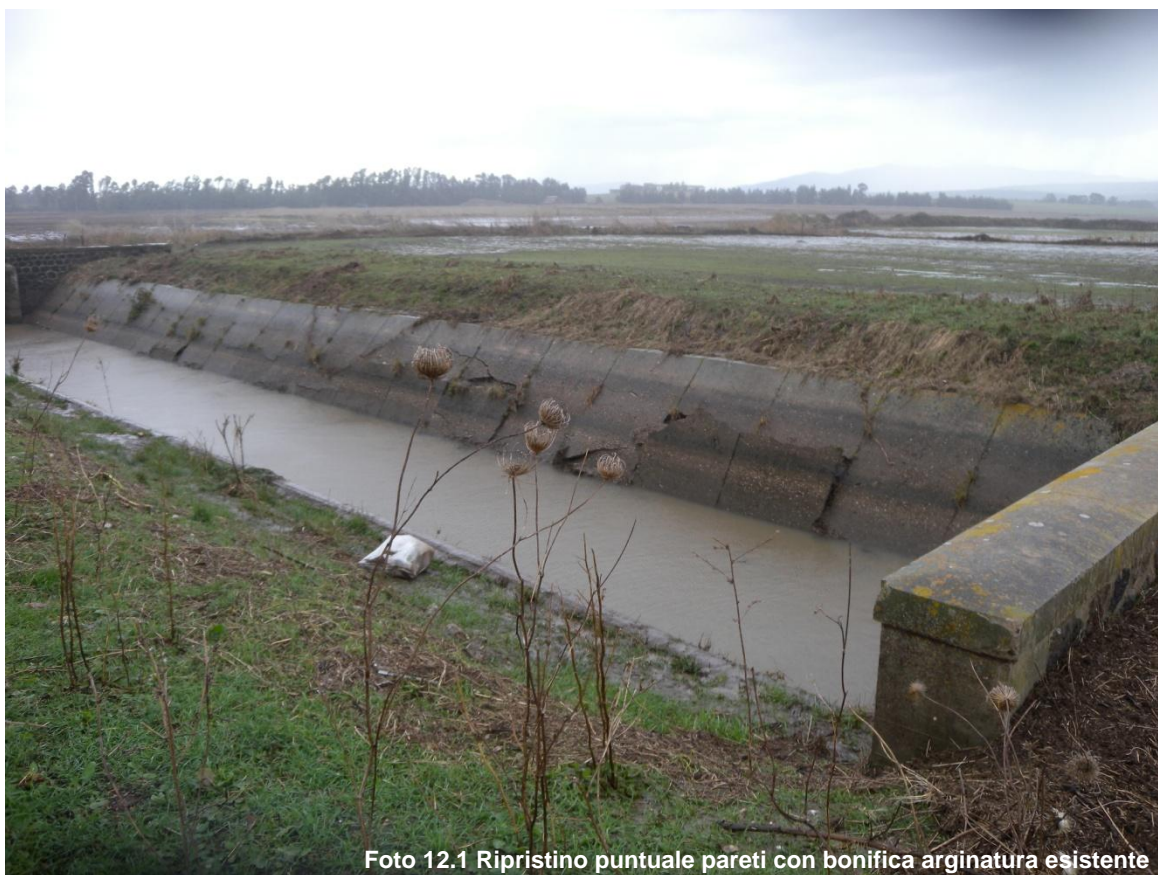
Foto 12.1 Ripristino puntuale pareti con bonifica arginatura esistente

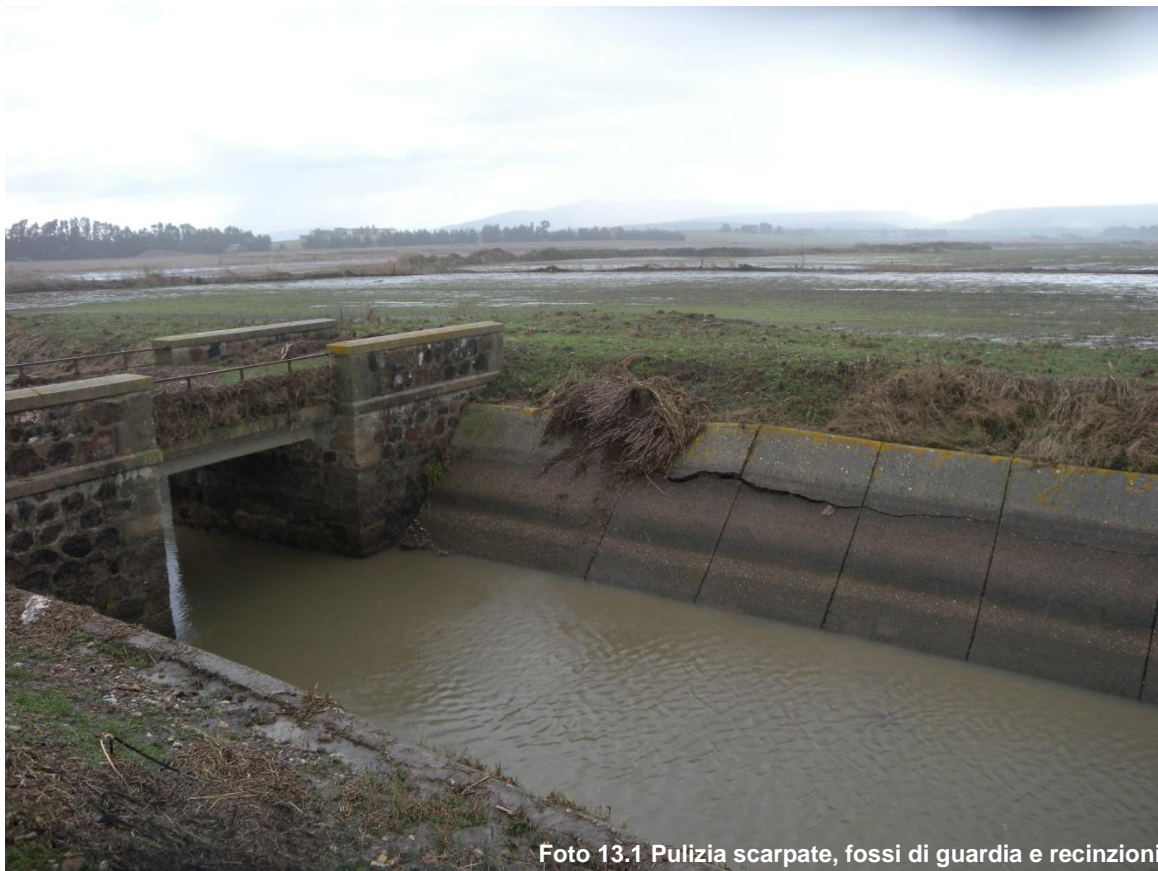
Foto 13.1 Pulizia scarpate, fossi di guardia e recinzioni

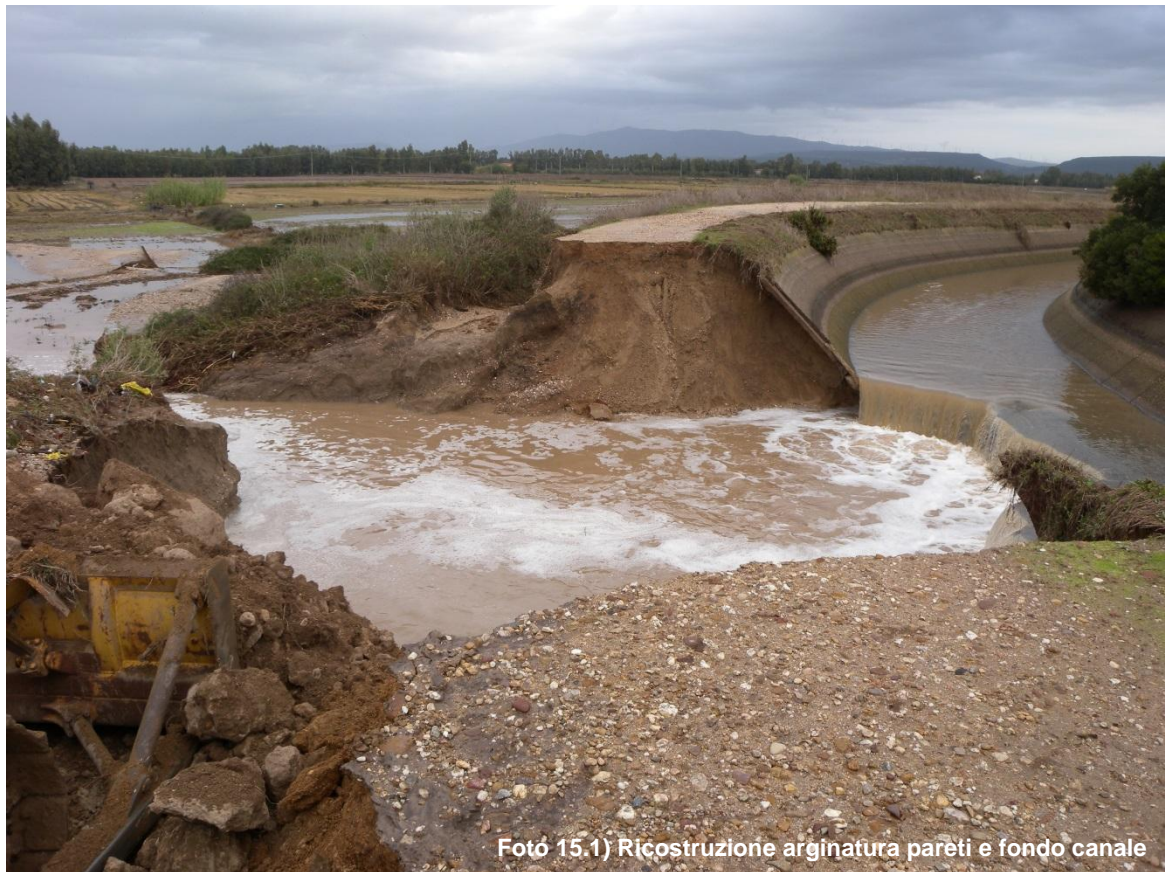
Foto 15.1) Ricostruzione arginatura pareti e fondo canale

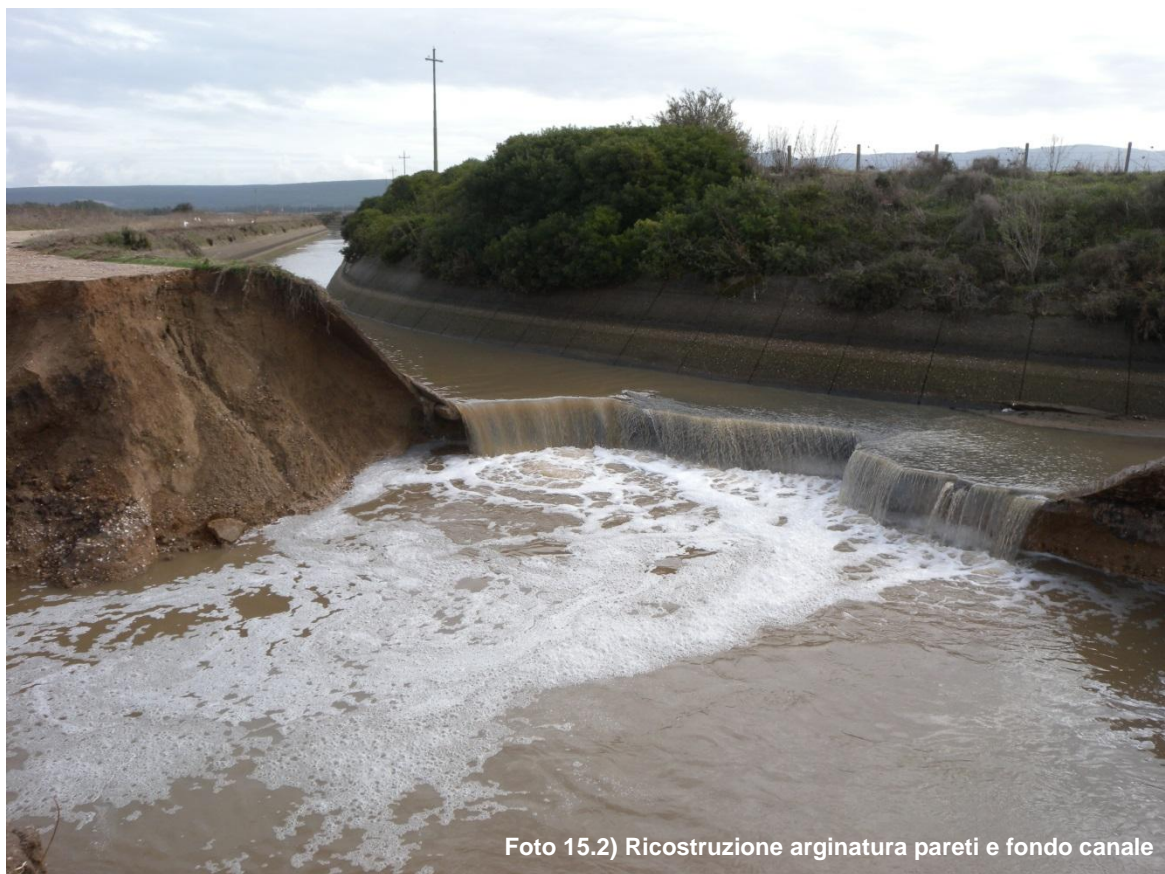
Foto 15.2) Ricostruzione arginatura pareti e fondo canale

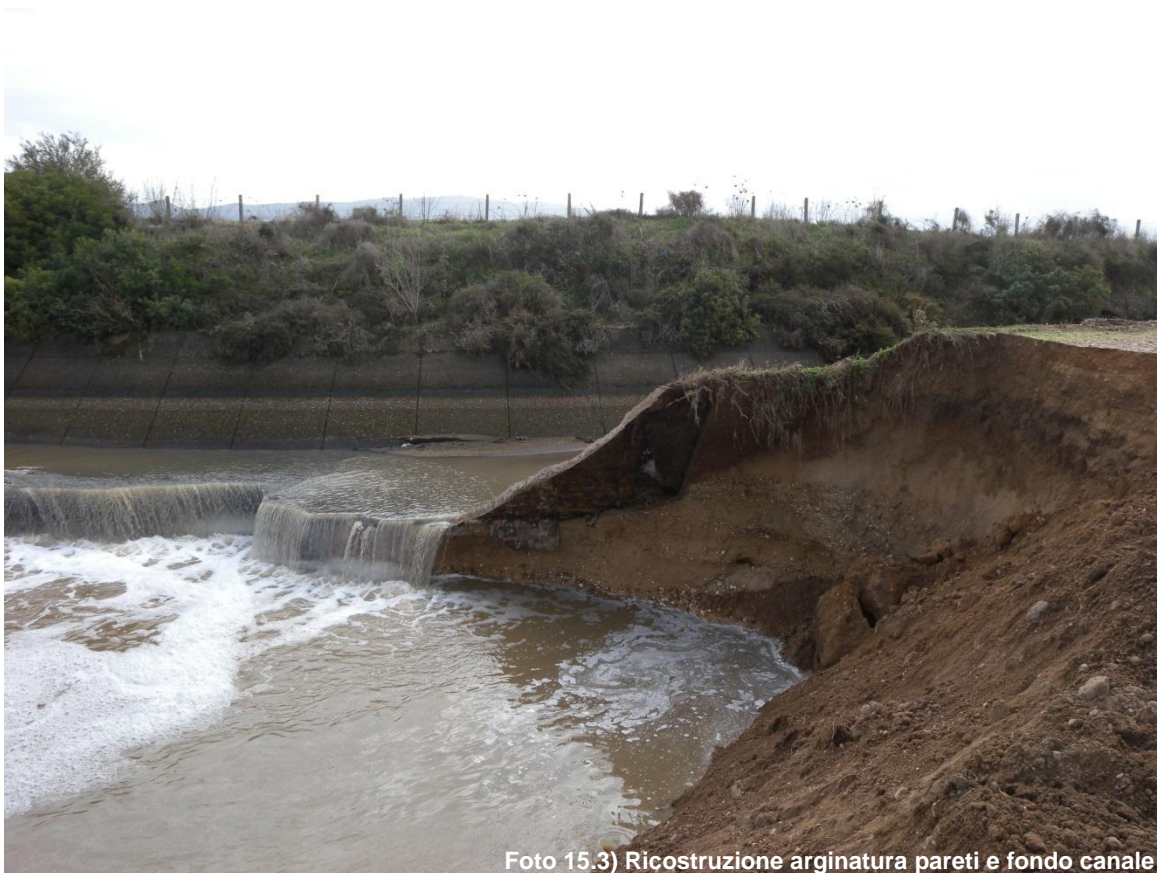
Foto 15.3) Ricostruzione arginatura pareti e fondo canale

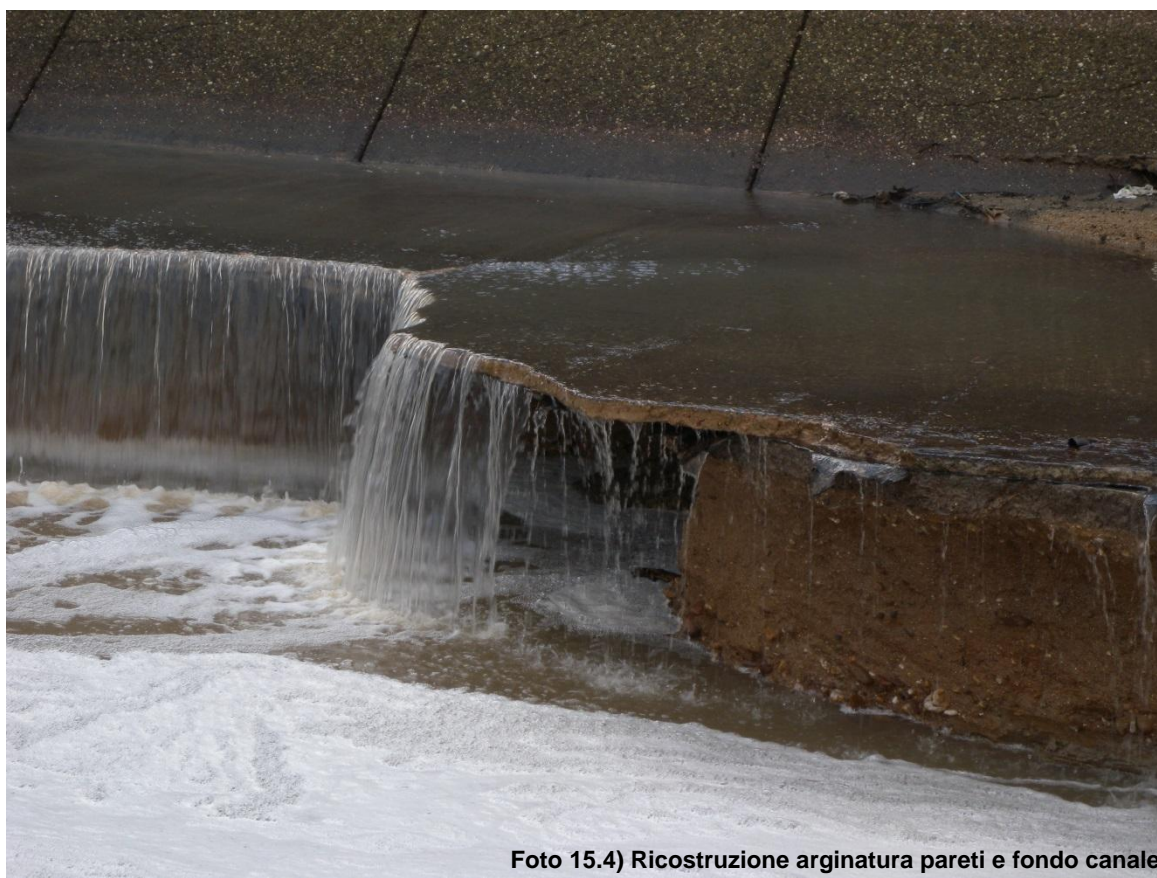
Foto 15.4) Ricostruzione arginatura pareti e fondo canale

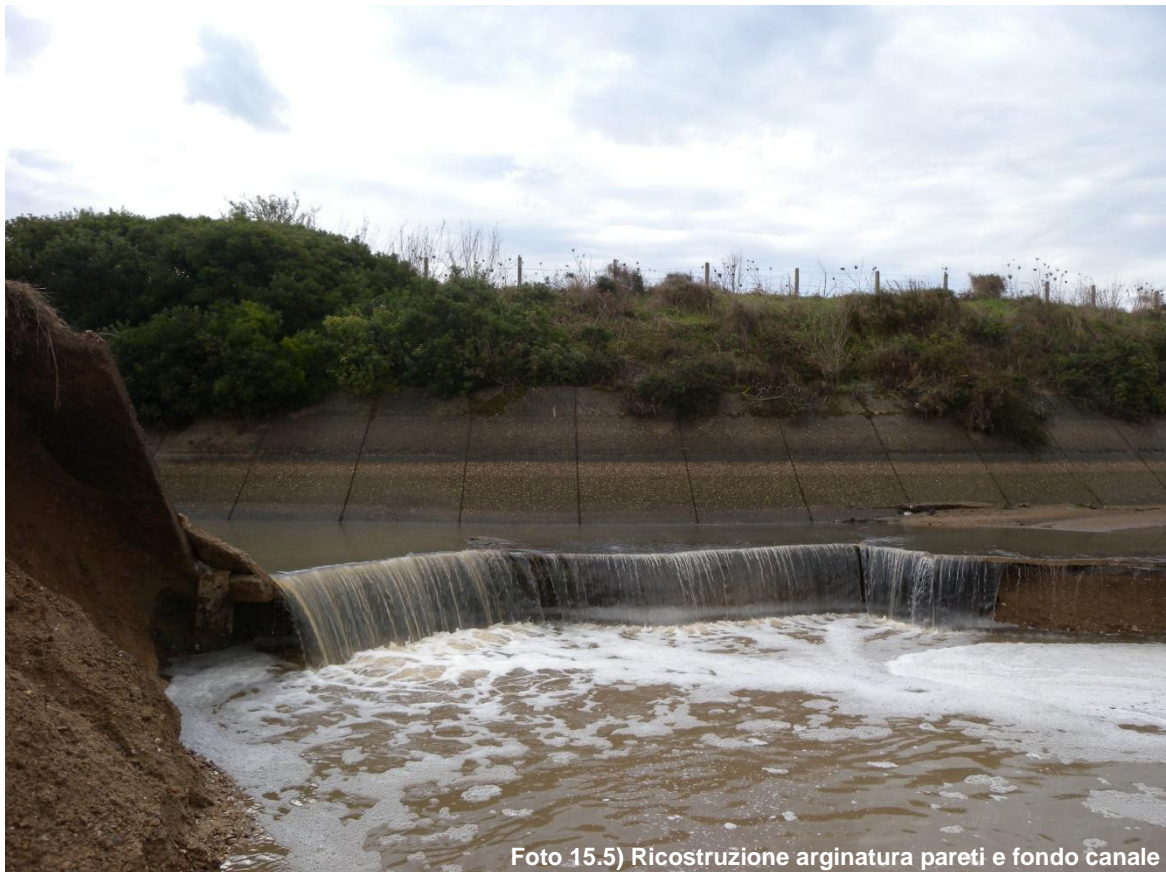
Foto 15.5) Ricostruzione arginatura pareti e fondo canale

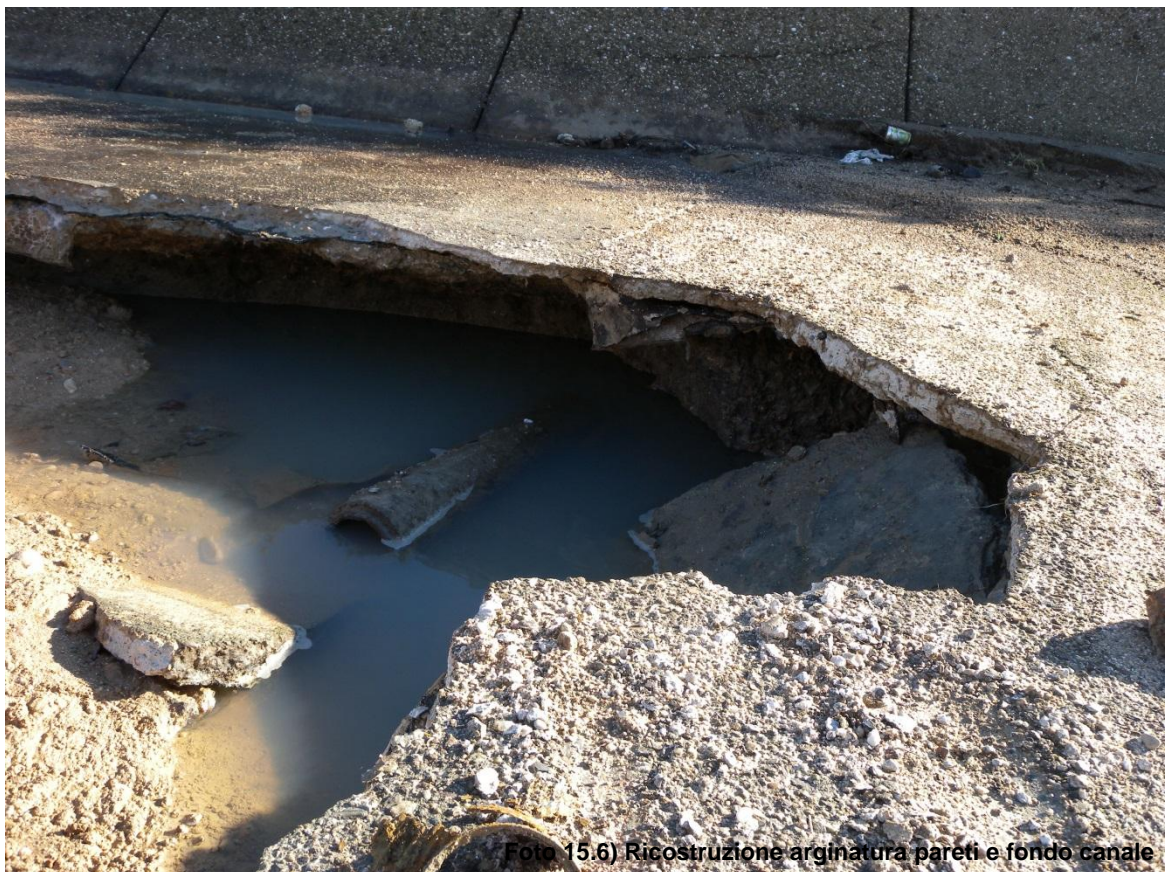
Foto 15.6) Ricostruzione arginatura pareti e fondo canale

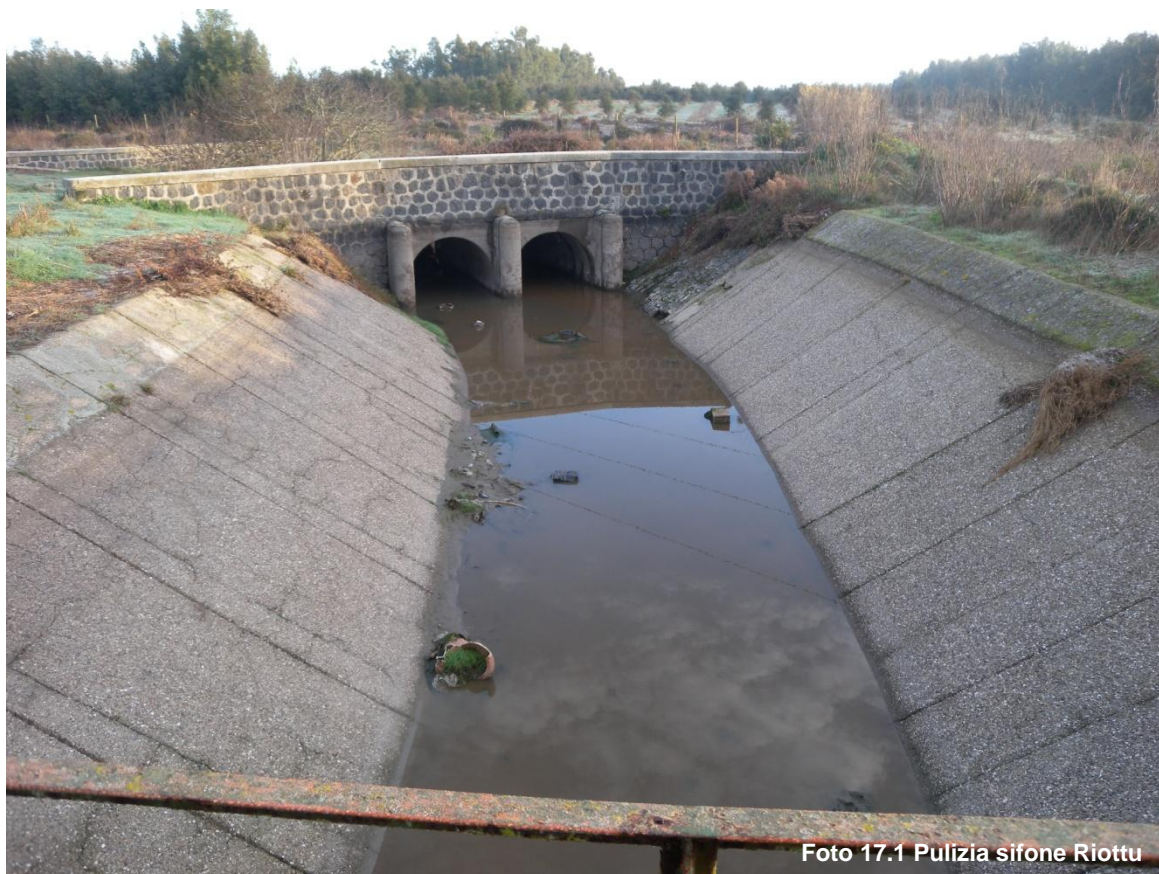
Foto 17.1 Pulizia sifone Riottu

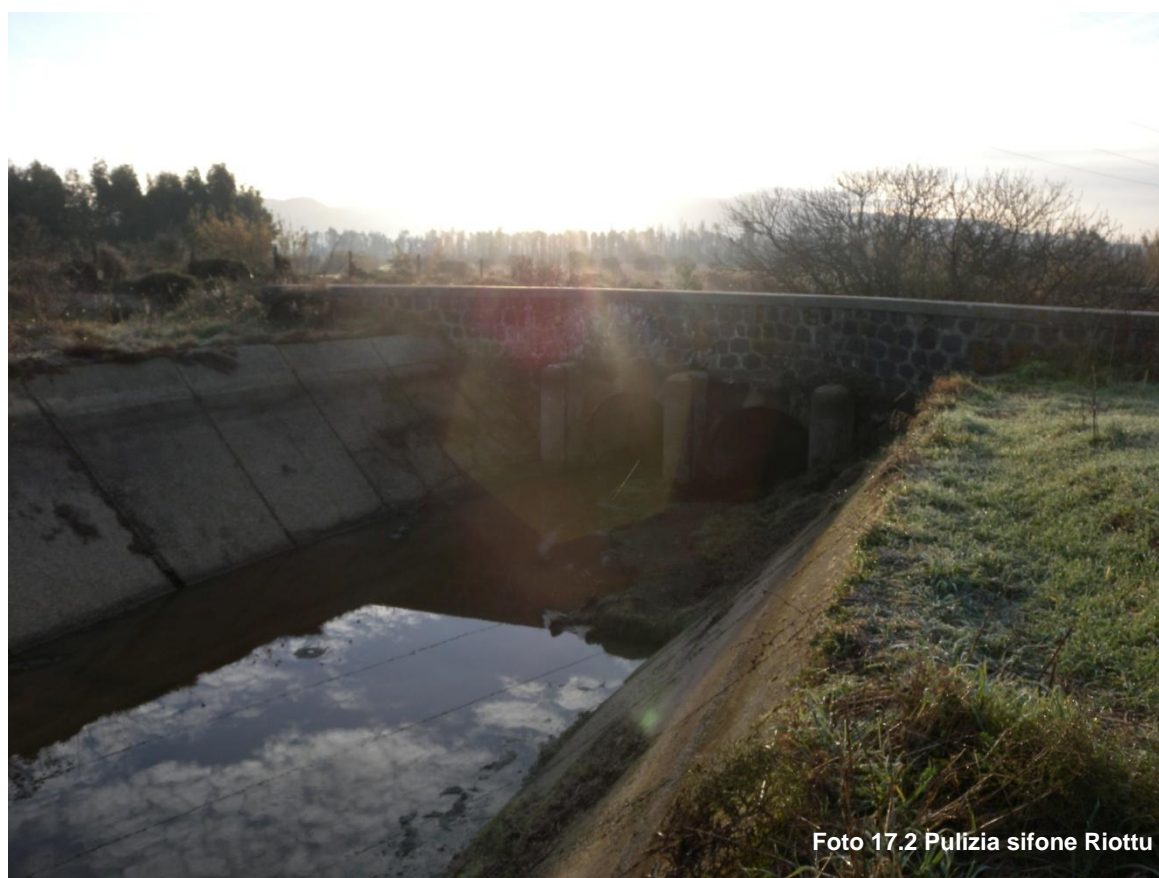
Foto 17.2 Pulizia sifone Riottu

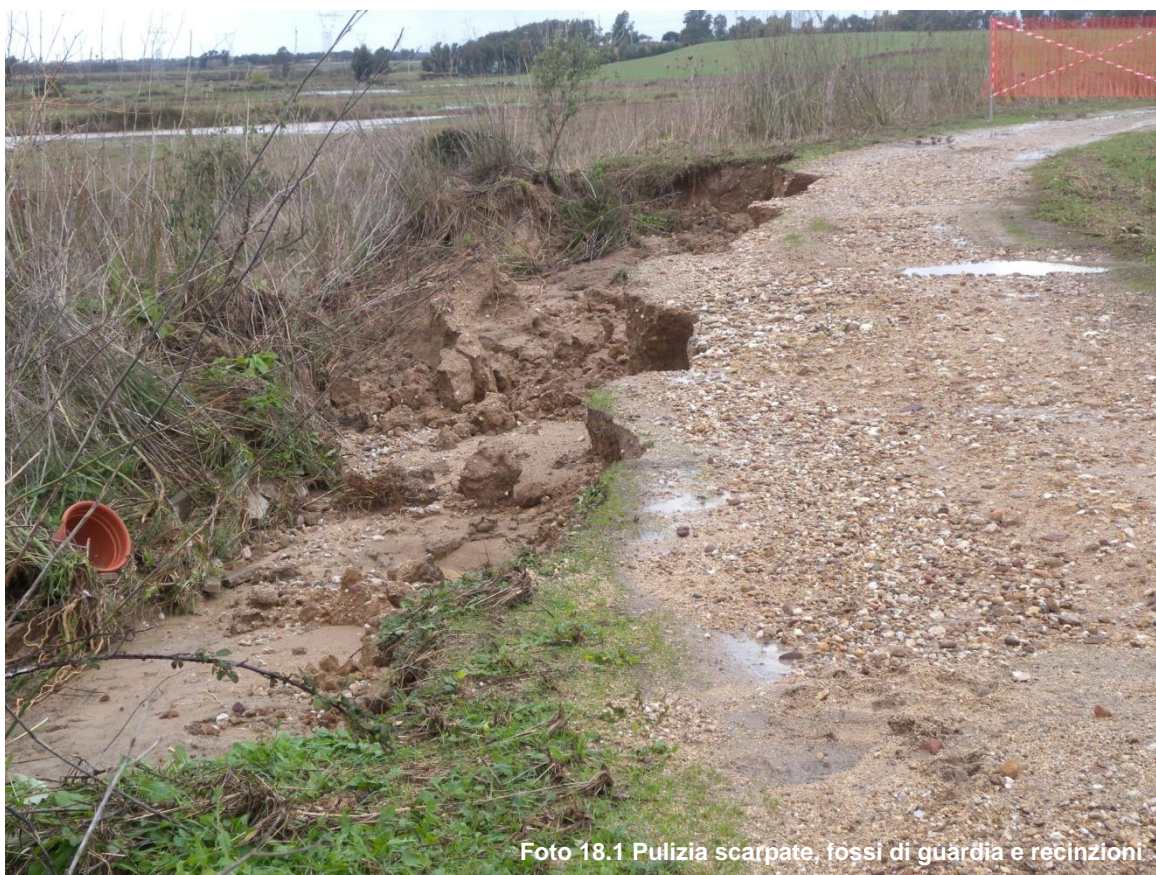
Foto 18.1 Pulizia scarpate, fossi di guardia e recinzioni

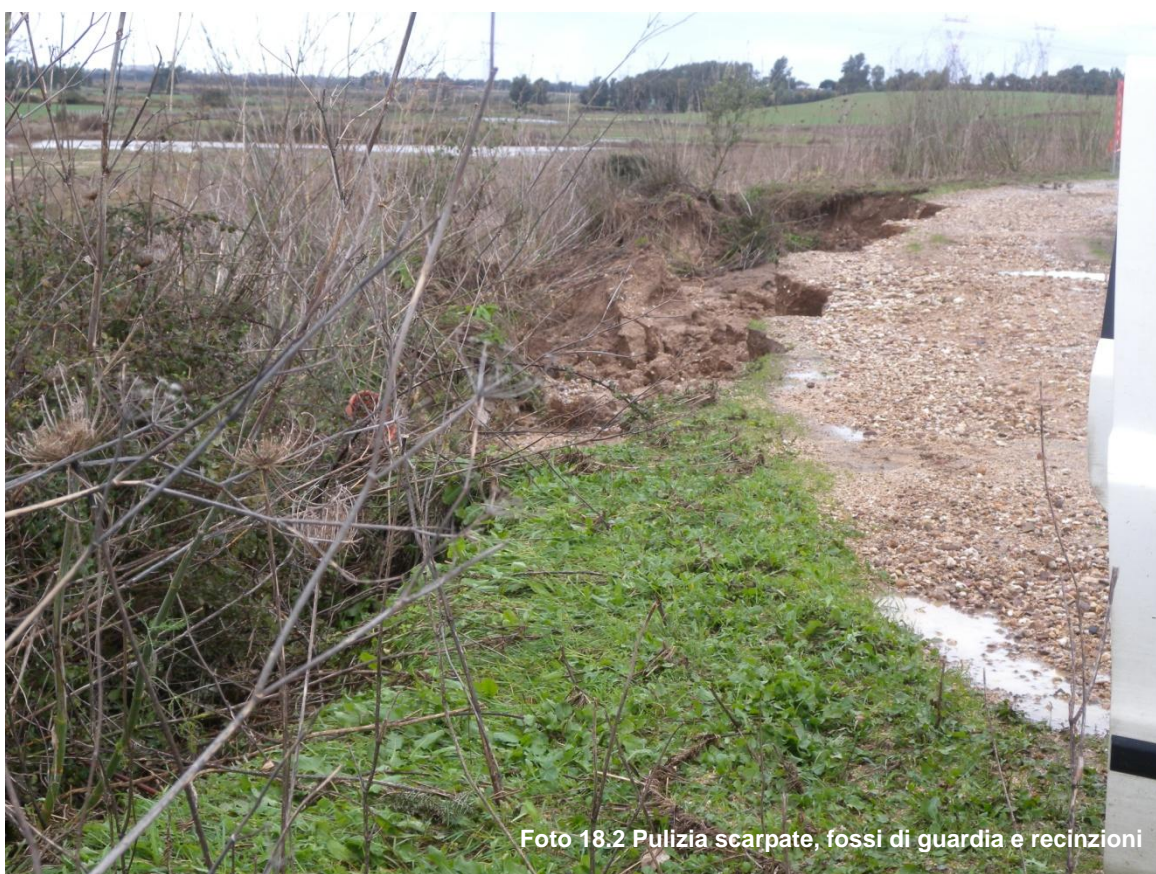
Foto 18.2 Pulizia scarpate, fossi di guardia e recinzioni

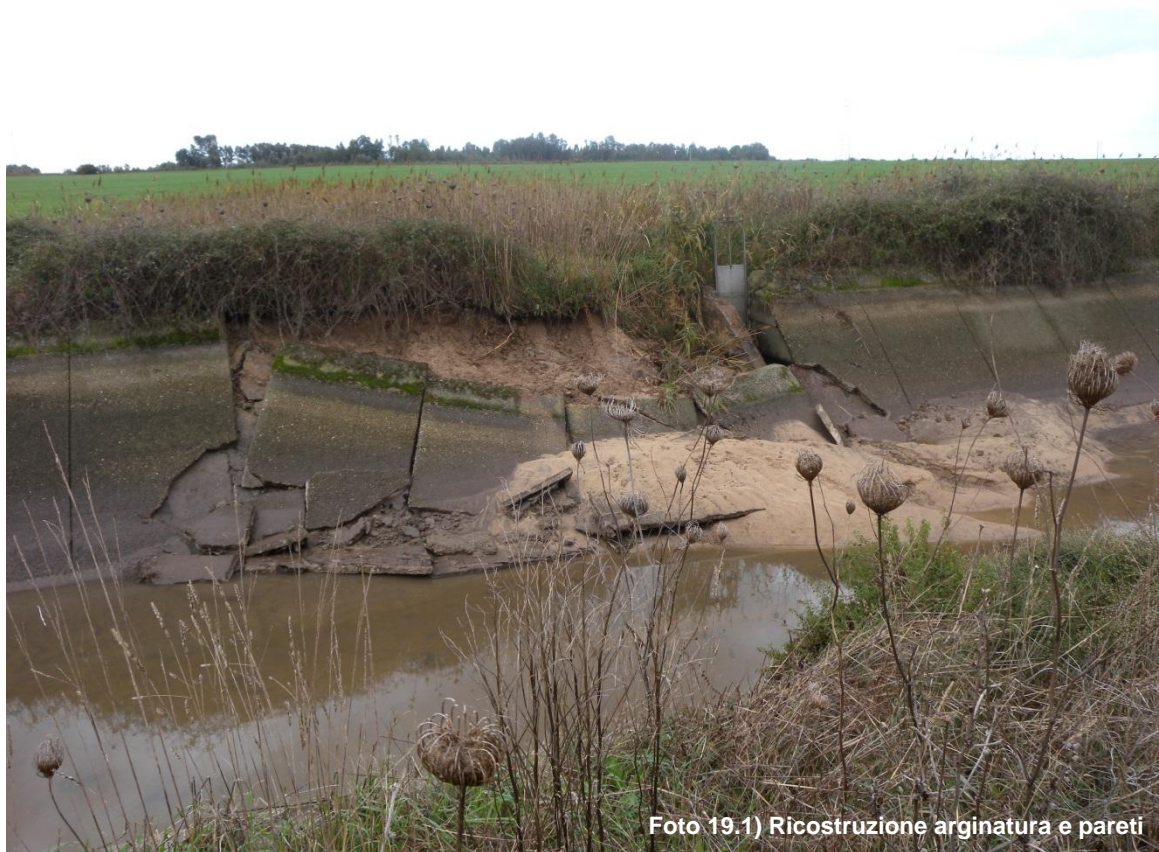
Foto 19.1) Ricostruzione arginatura e pareti

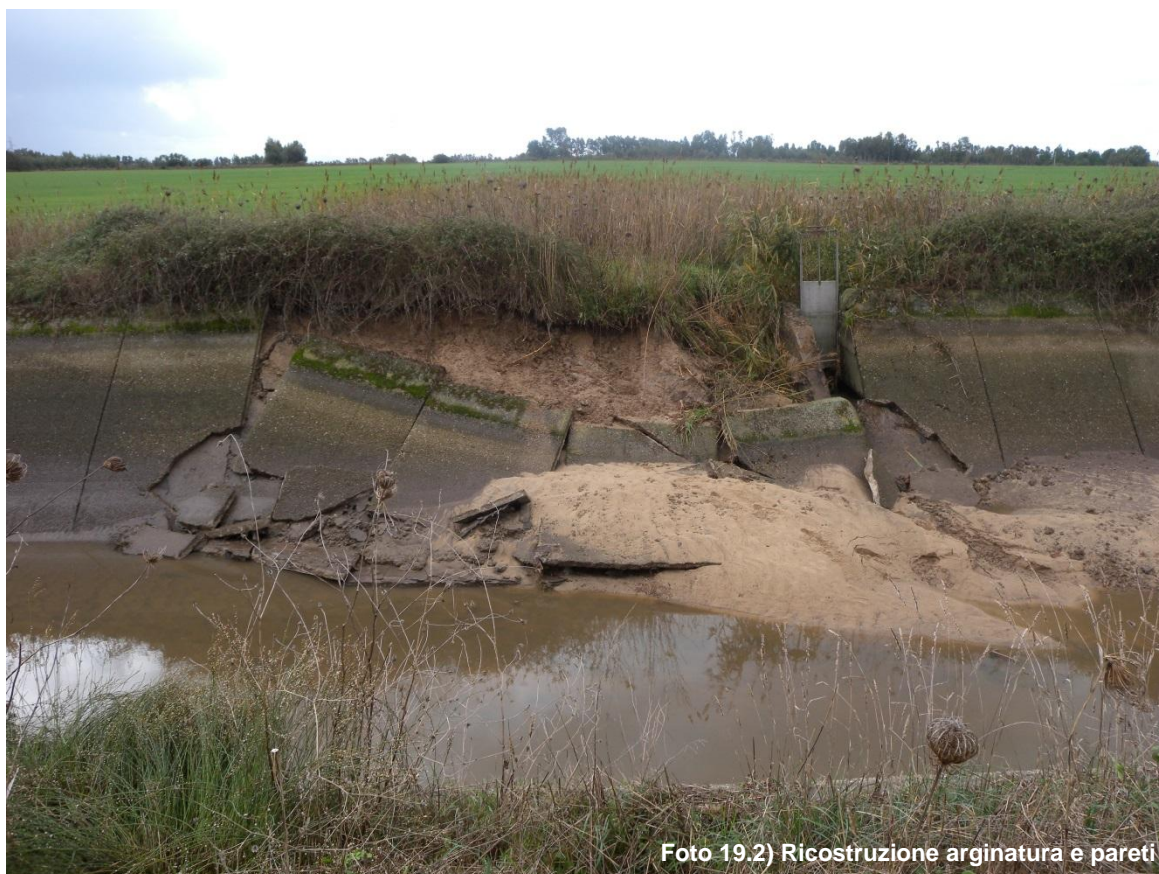
Foto 19.2) Ricostruzione arginatura e pareti

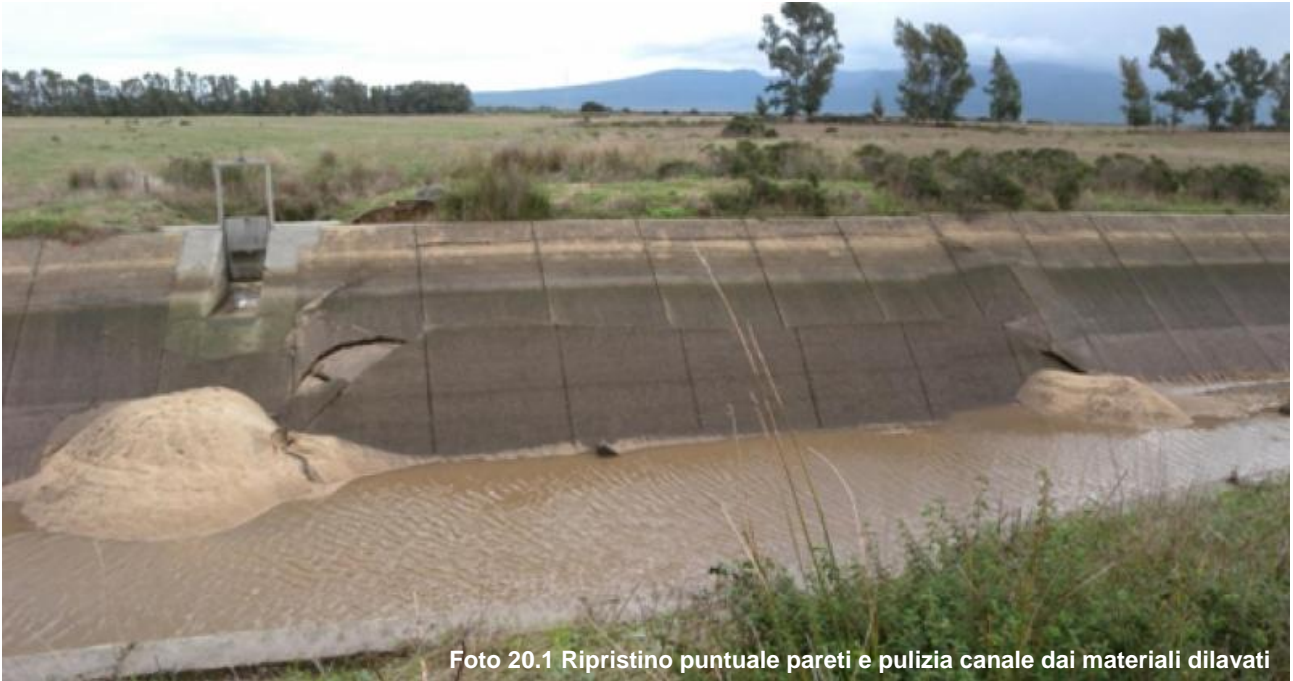
Foto 20.1 Ripristino puntuale pareti e pulizia canale dai materiali dilavati

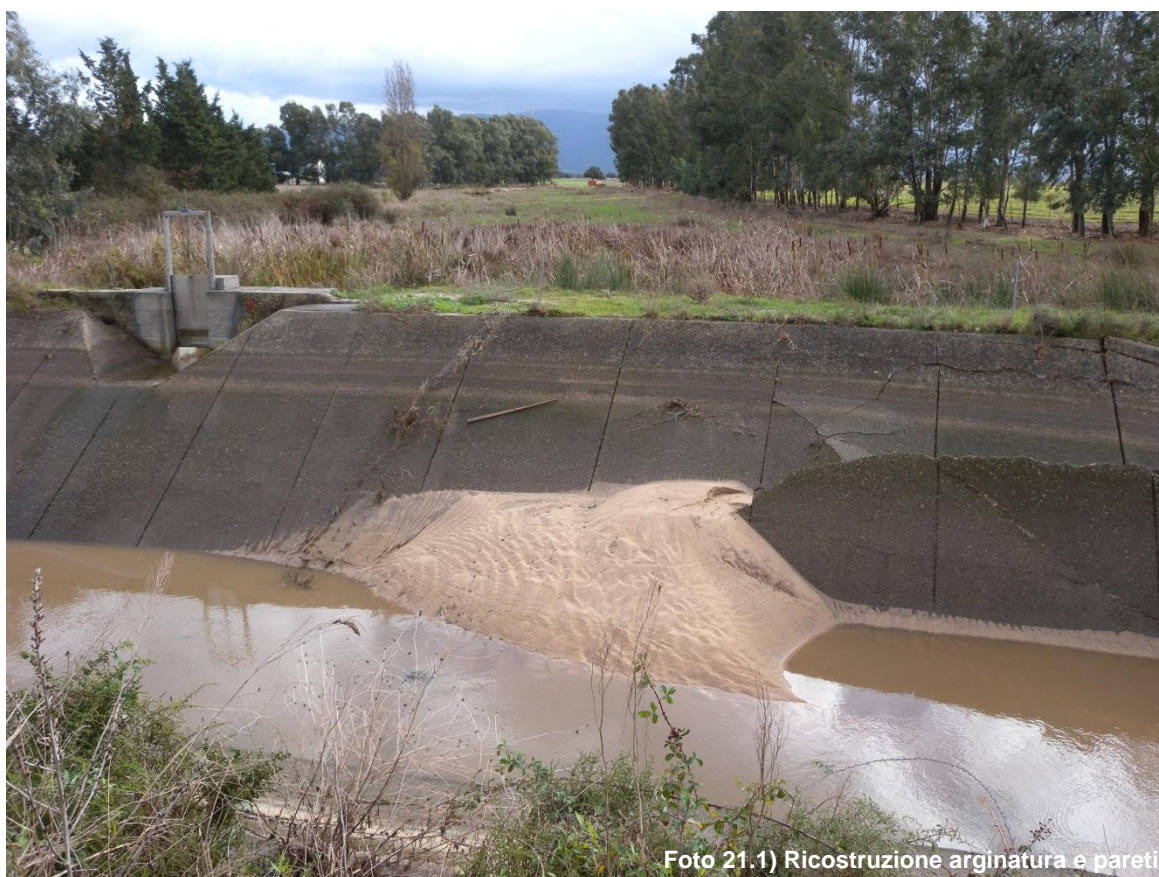
Foto 21.1) Ricostruzione arginatura e pareti

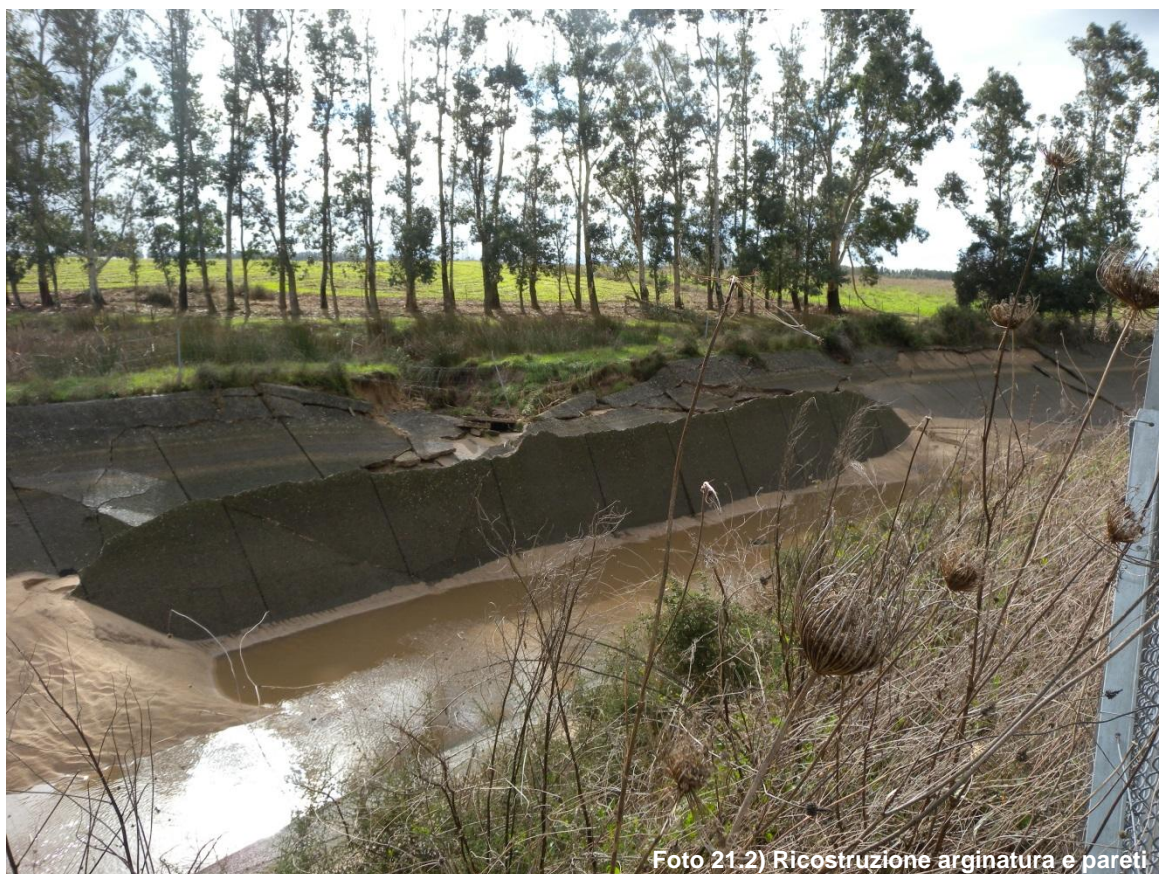
Foto 21.2) Ricostruzione arginatura e pareti
