**MESSA IN SICUREZZA E RIPRISTINO FUNZIONALITÀ  
CANALE ADDUTTORE SINISTRA TIRSO**  
**LOTTO E**

**PROGETTO ESECUTIVO**

Documentazione fotografica

**TAV. 04**

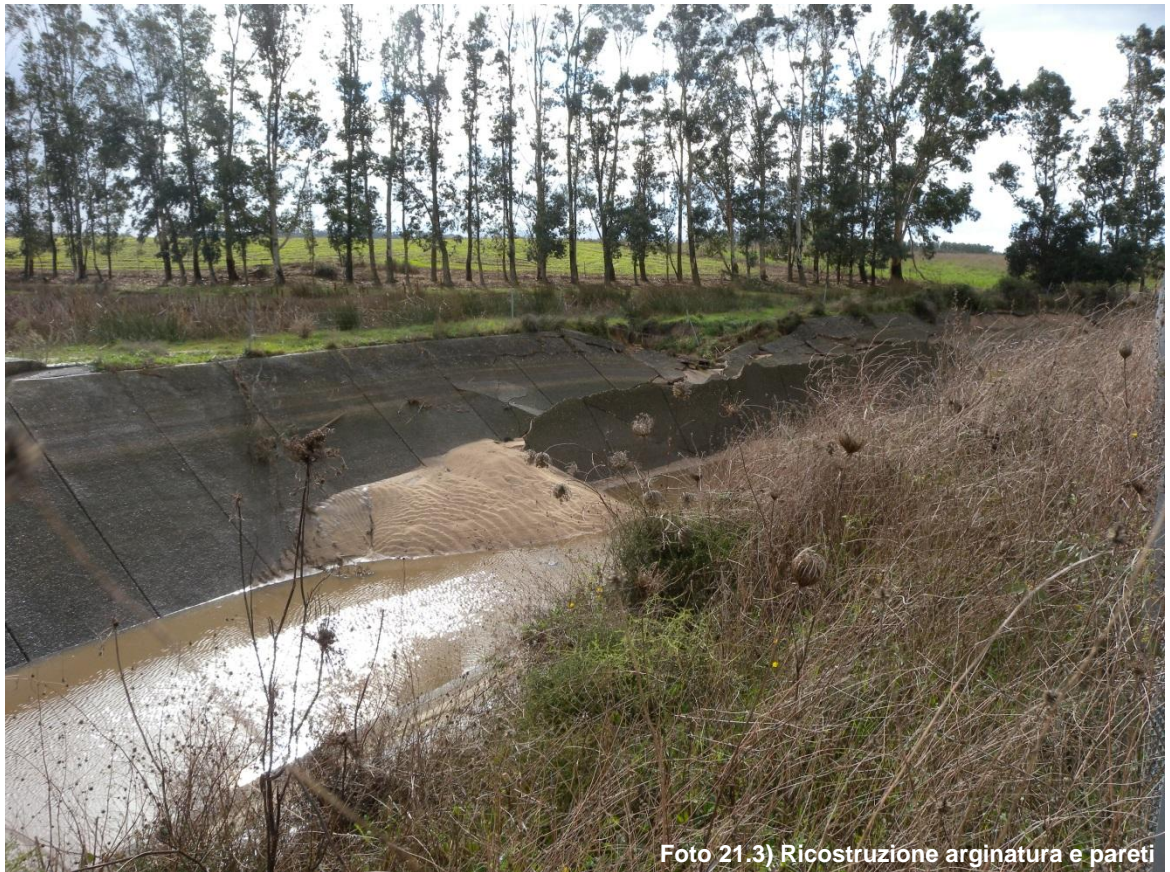
Foto 21.3) Ricostruzione arginatura e pareti

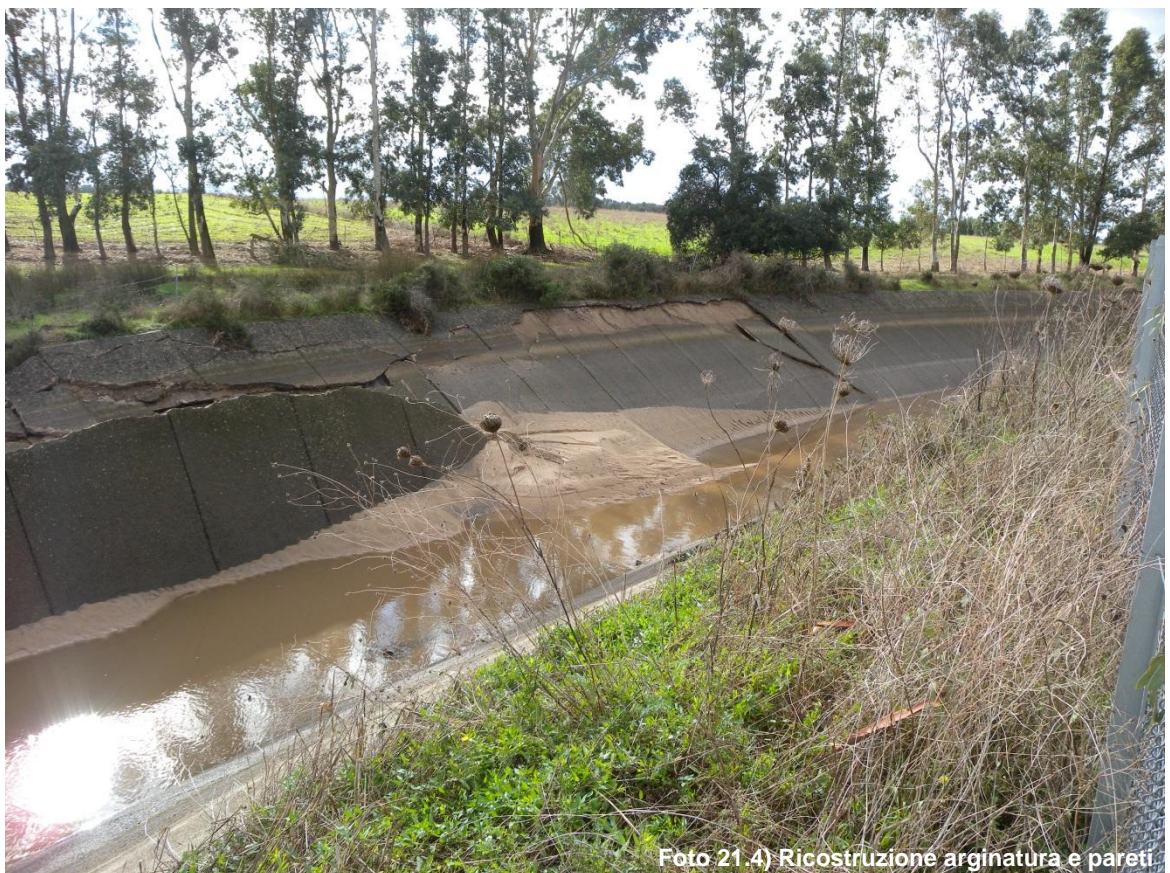
Foto 21.4) Ricostruzione arginatura e pareti

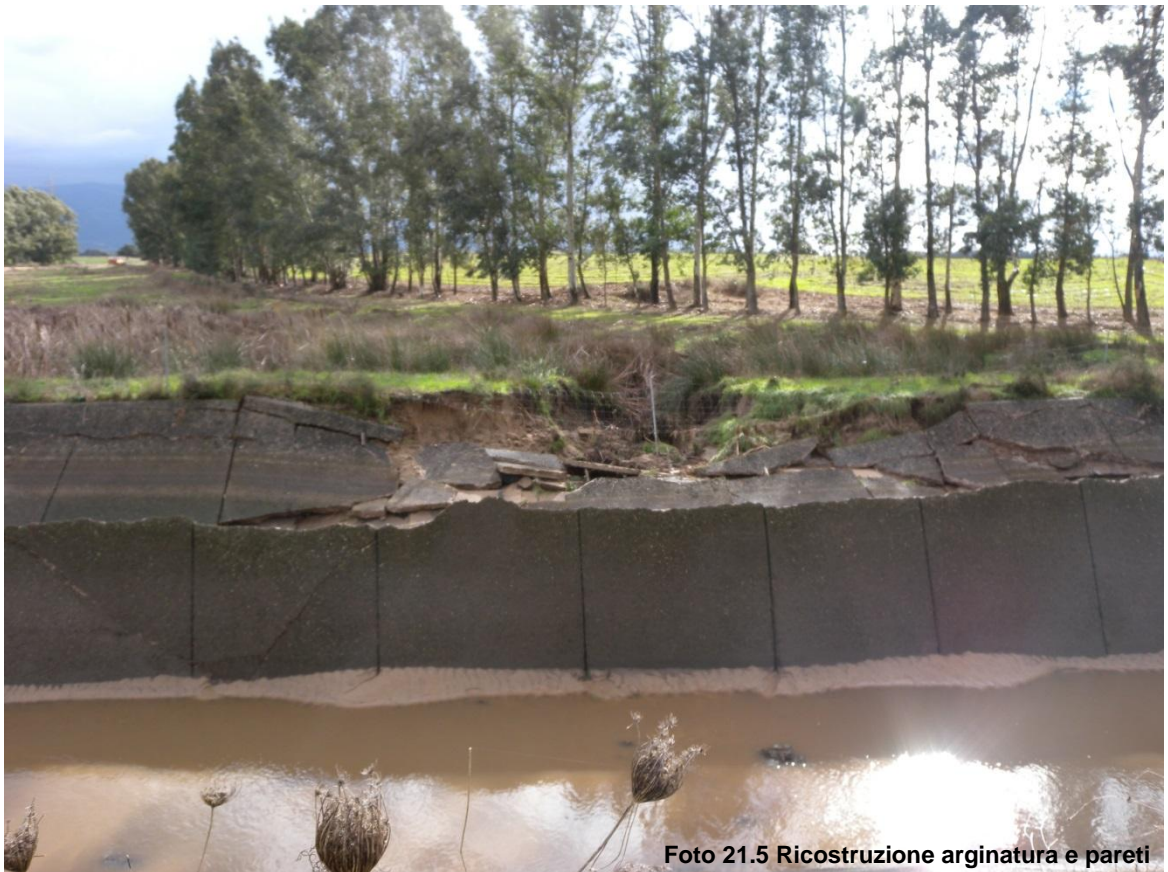
Foto 21.5 Ricostruzione arginatura e pareti

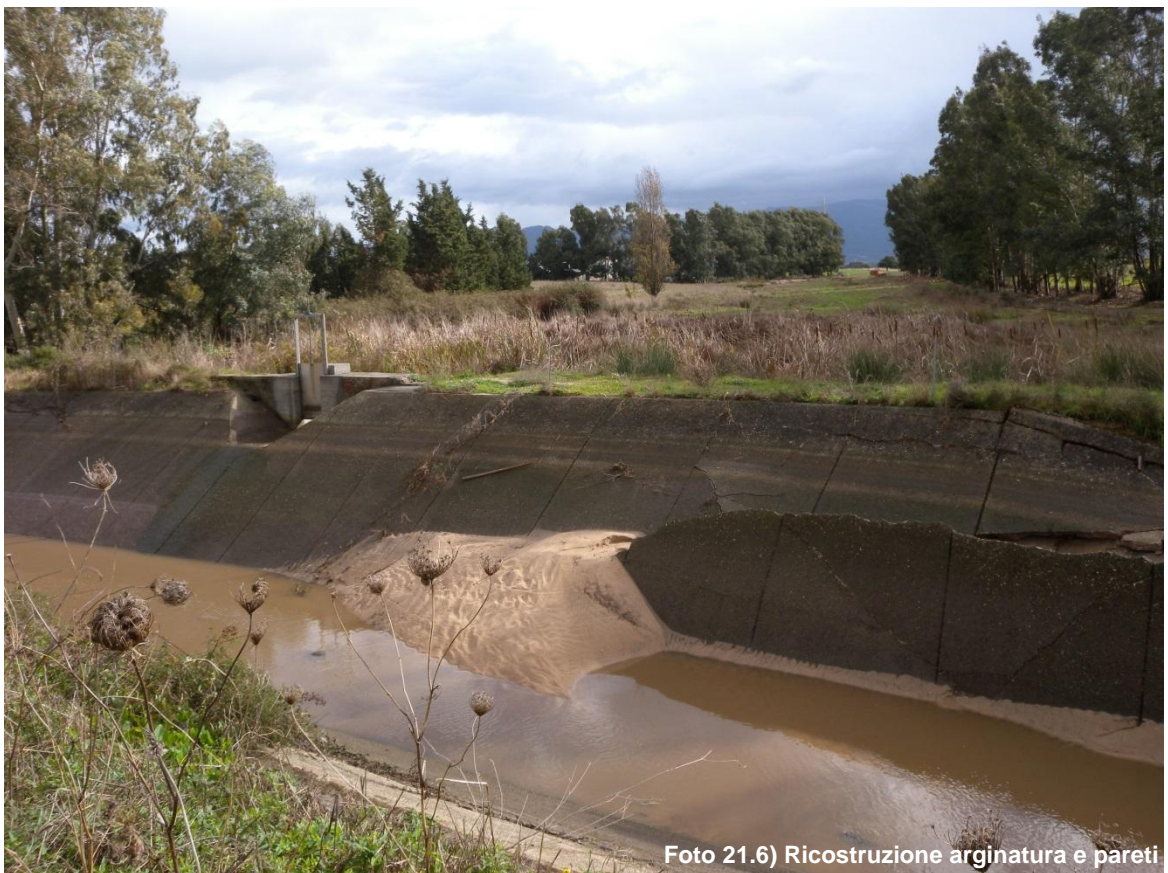
Foto 21.6) Ricostruzione arginatura e pareti

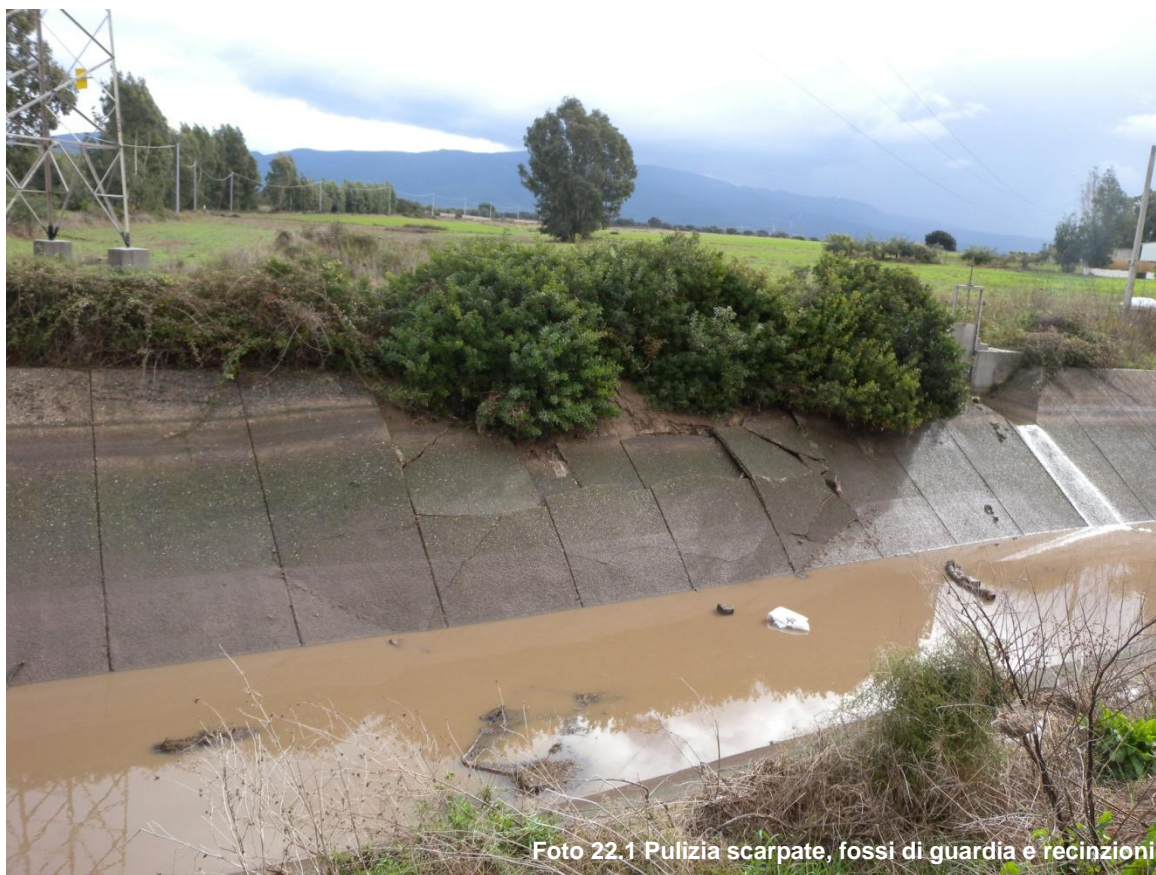
Foto 22.1 Pulizia scarpate, fossi di guardia e recinzioni

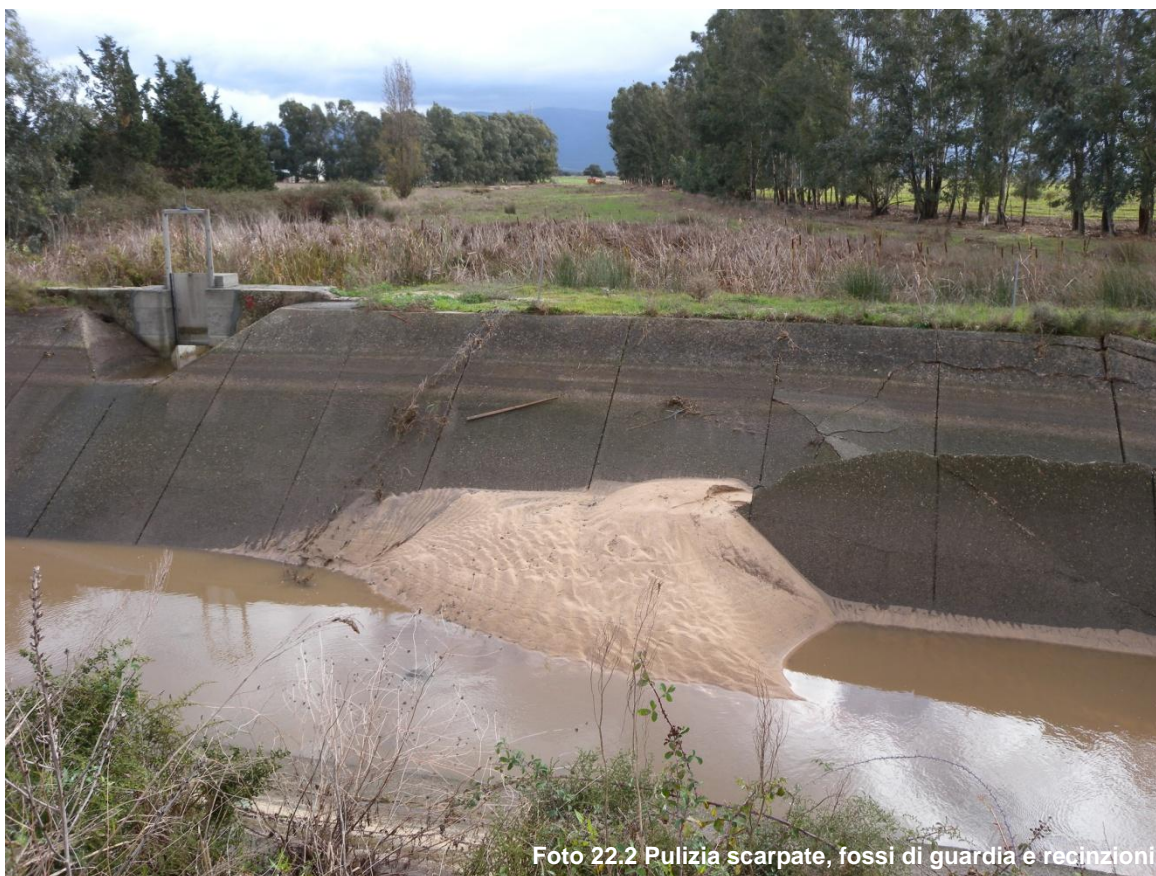
Foto 22.2 Pulizia scarpate, fossi di guardia e recinzioni

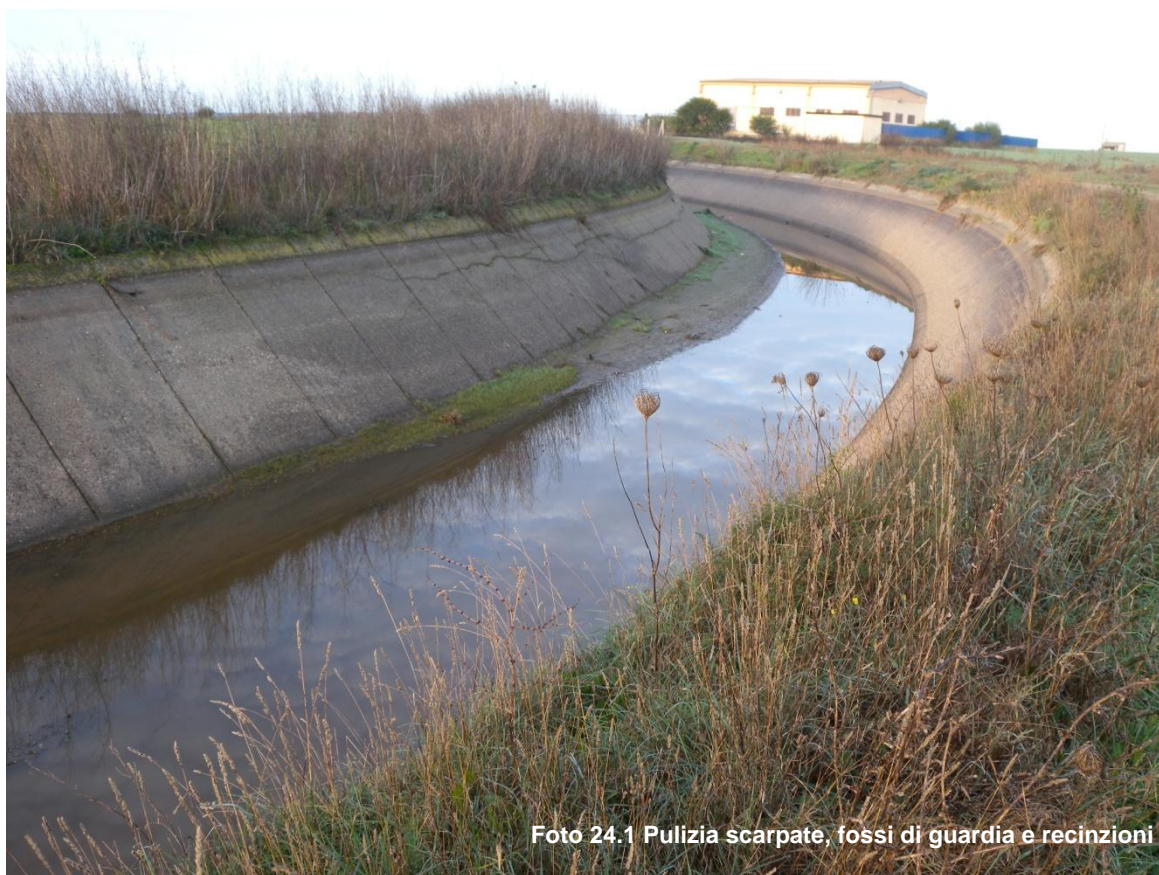
Foto 24.1 Pulizia scarpate, fossi di guardia e recinzioni

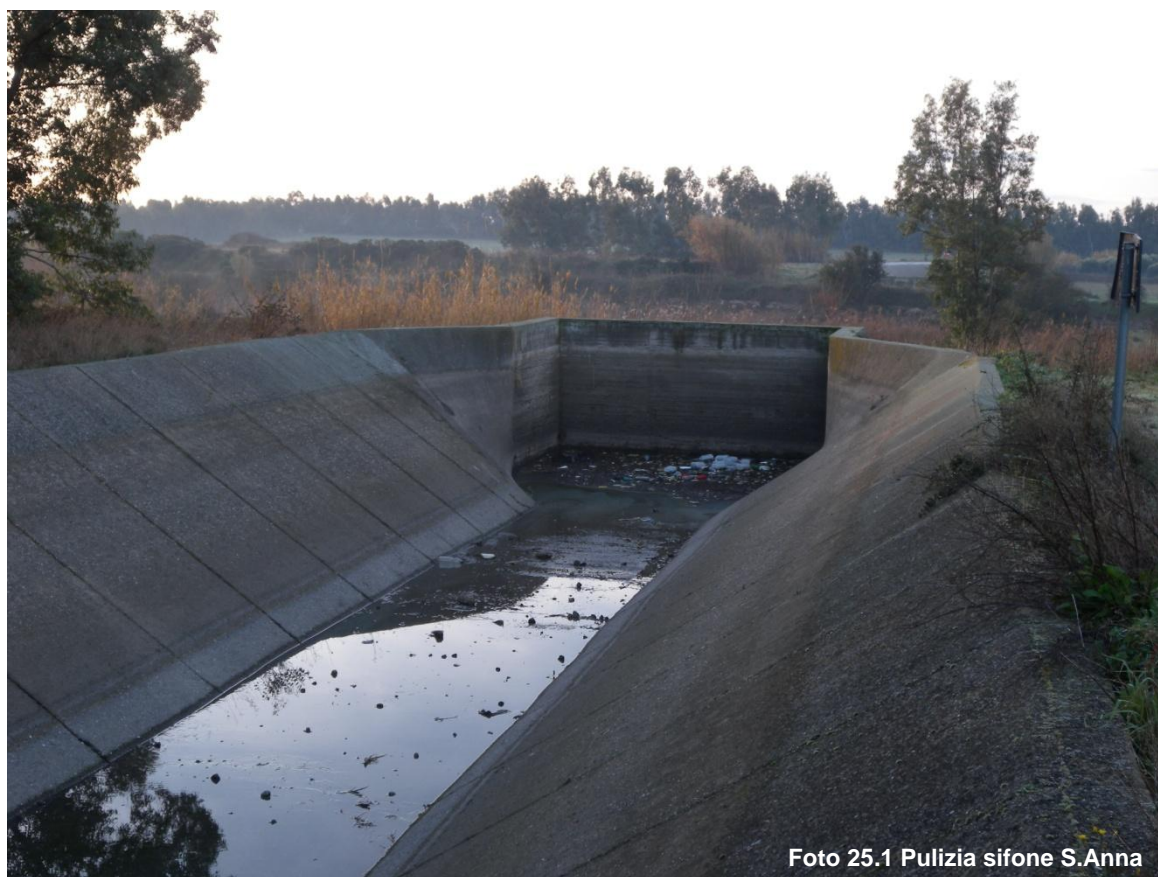
Foto 25.1 Pulizia sifone S.Anna
