LAVORI DI MANUTENZIONE DELLO SCARICO DI FONDO  
DELLA DIGA MEDAU ZIRIMILIS (SILQUA)

PROGETTO ESECUTIVO

RELAZIONE GENERALE

Allegato  
A.01.2

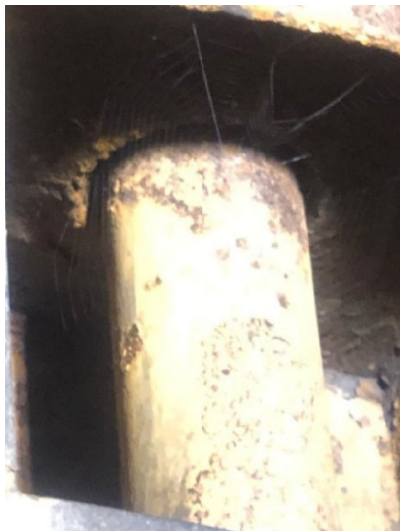
Foto n.1

Il danno arrecato dall'asta di manovra alla struttura della paratoia è chiaramente visibile nelle Foto n. 1 e n. 2.

Al termine dell'operazione di chiusura, la battuta dell'asta ha allargato il foro sulla piastra superiore di appoggio della paratoia, deformandola fino a fuoriuscire con la parte di diametro maggiore. Nella Foto n. 3 si osserva la perdita di acqua generata dalla falla aperta e dalla distruzione della guarnizione di tenuta. Dalle foto e dai disegni originali, si nota che, molto

probabilmente, il danno non è attribuibile unicamente allo scarso spessore della piastra di appoggio o alla esigua superficie di contatto, ma vi è una carenza anche nella struttura inferiore alla piastra stessa, che non è in grado di trasmettere la spinta, localizzata attorno al foro, alla restante struttura della paratoia. Nel nuovo progetto occorre quindi colmare tutte le lacune osservate, ripartendo gli irrigidimenti in modo opportuno.

È stata pertanto adottata la soluzione di sostituire entrambe le paratoie ed entrambi i cilindri oleodinamici. Non si prevede di trovare danni o usure eccessive nei restanti elementi dello scarico; approfittando dello smontaggio, possono però essere eseguiti alcuni interventi di manutenzione straordinaria, quali il ripristino dei cicli protettivi su superfici non altrimenti raggiungibili.

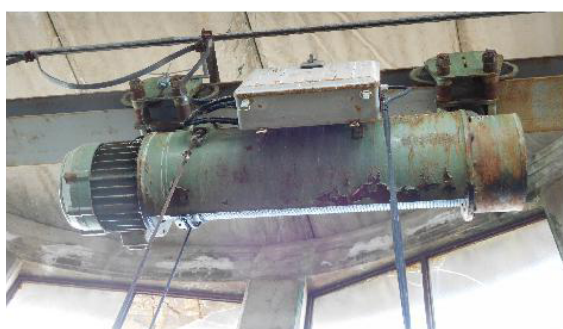
Foto n. 6

Il paranco esistente, visibile nella Foto n. 6, non è più conforme alle attuali normative e non può essere assoggettato alle verifiche e ai controlli periodici, quindi non è più utilizzabile. Pertanto, nello scopo dei lavori, è inclusa la fornitura e l'installazione di un nuovo paranco.
