**INTERVENTO DI RISTRUTTURAZIONE E RIQUALIFICAZIONE  
DELLE OPERE ANNESSE ALLA DIGA DI NURAGHE ARRUBIU -  
L108 - SISTEMAZIONE DELLA CARRARECCIA NURAGHE  
ARRUBIU - DIGA FLUMENDOSA  
- PROGETTO ESECUTIVO -**

**PARTE A - INQUADRAMENTO GENERALE**  
**A.8. - RAPPORTO GEOLOGICO E GEOTECNICO**

**Fotografie geologia lungo il tracciato**

**A.8.3.**

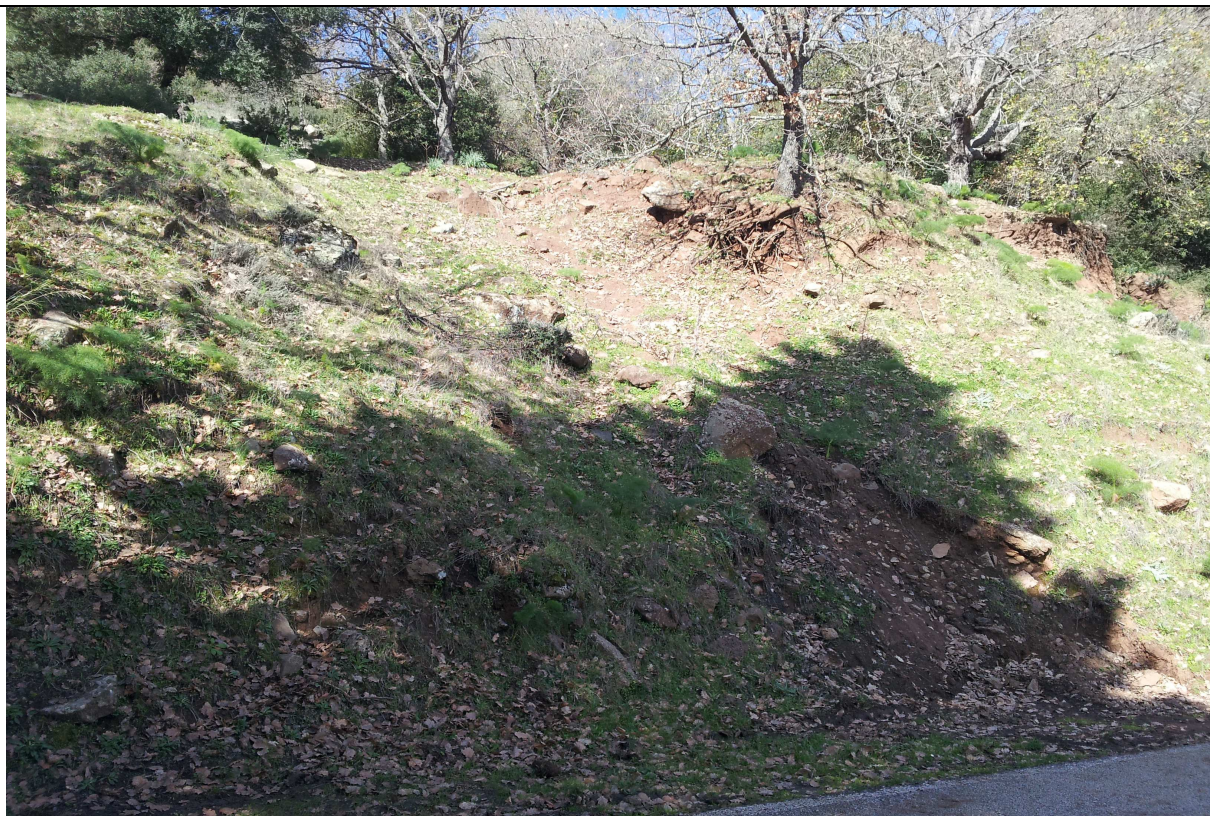
Foto 1 Sez.231-228 Vista dal basso

Forte erosione che ha interessato il corpo stradale. Necessità di realizzare un opera di sostegno: o gabbioni a partire dal piano strada inferiore e riprofilatura o muro di sostegno in cls fondato su micropali a partire dalla strada sottostante.

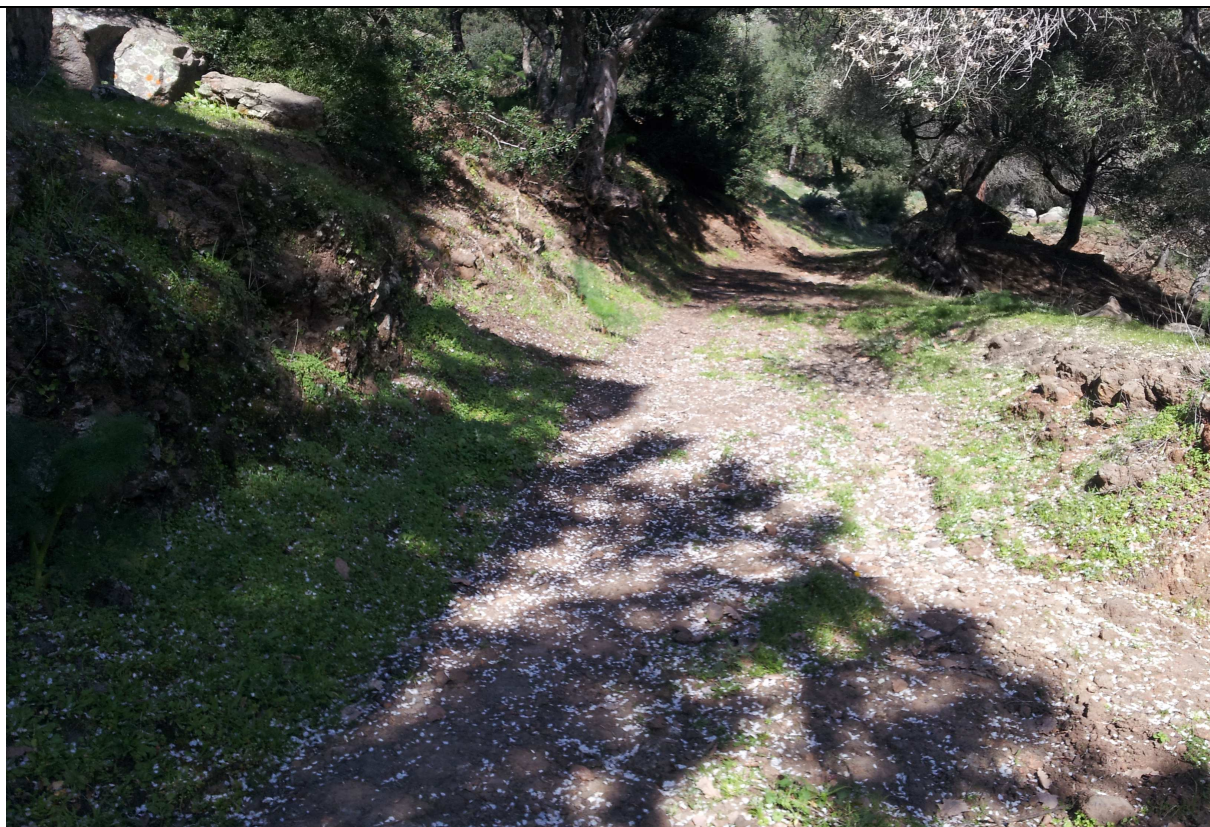
Foto 2 Sez.237

Scarpata lato monte pressì innesto. Il basalto è subaffiorante, l'altezza di scavo è limitata, per cui non è necessaria alcuna opera di sostegno

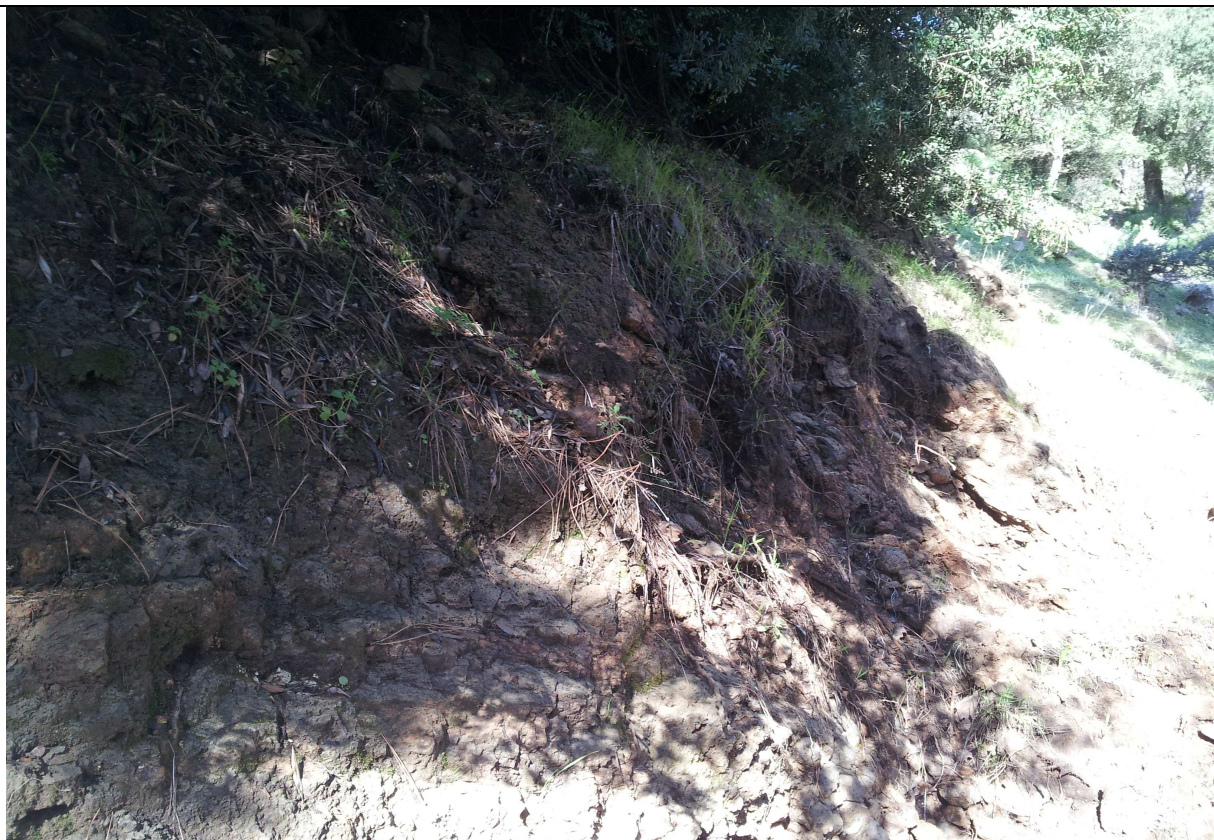
Foto 3 Sez 234

Piccolo smottamento che ha interessato il detrito nel lato monte. Necessità di un muretto in cls di altezza limitata (70 -100 cm) e riprofilatura soprastante.

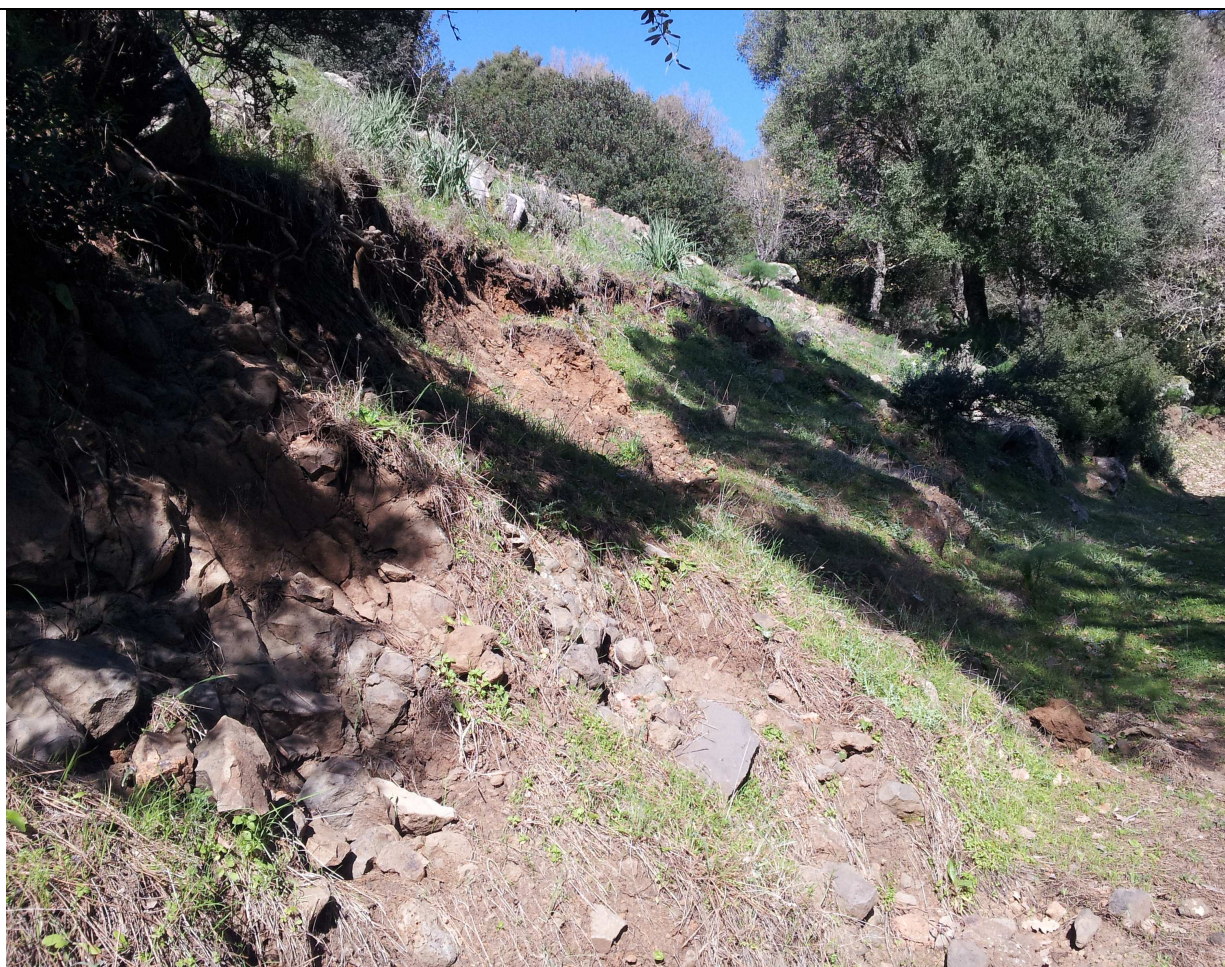
Foto 4 Sez.231

Smottamento lato monte su un fronte lungo circa 13 m. Necessità di un muretto in cls di altezza limitata (70 -100 cm) e riprofilatura soprastante.

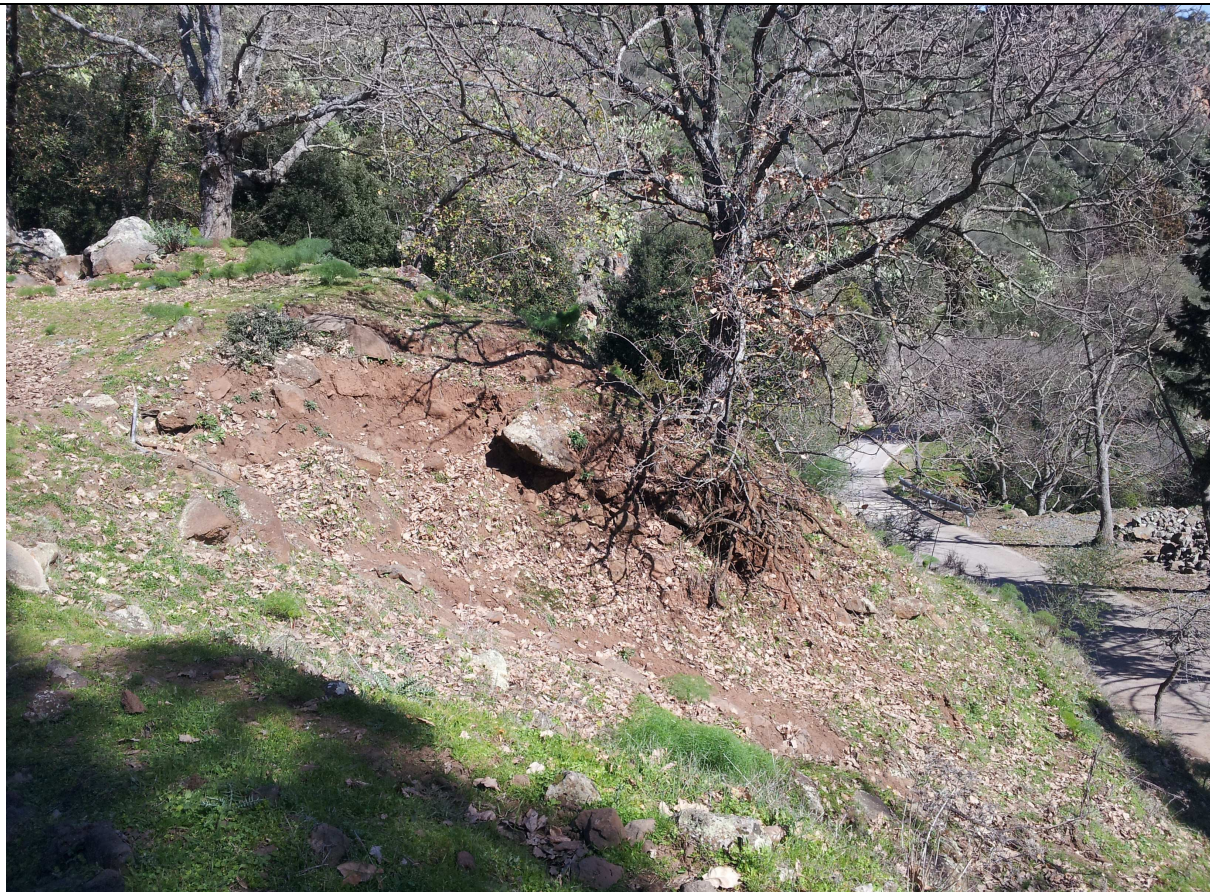
Foto 5 Sez. 228

Vista laterale frana foto 1. La sede stradale è stata erosa per circa 1,5 m.  
Vedi soluzioni già indicate.

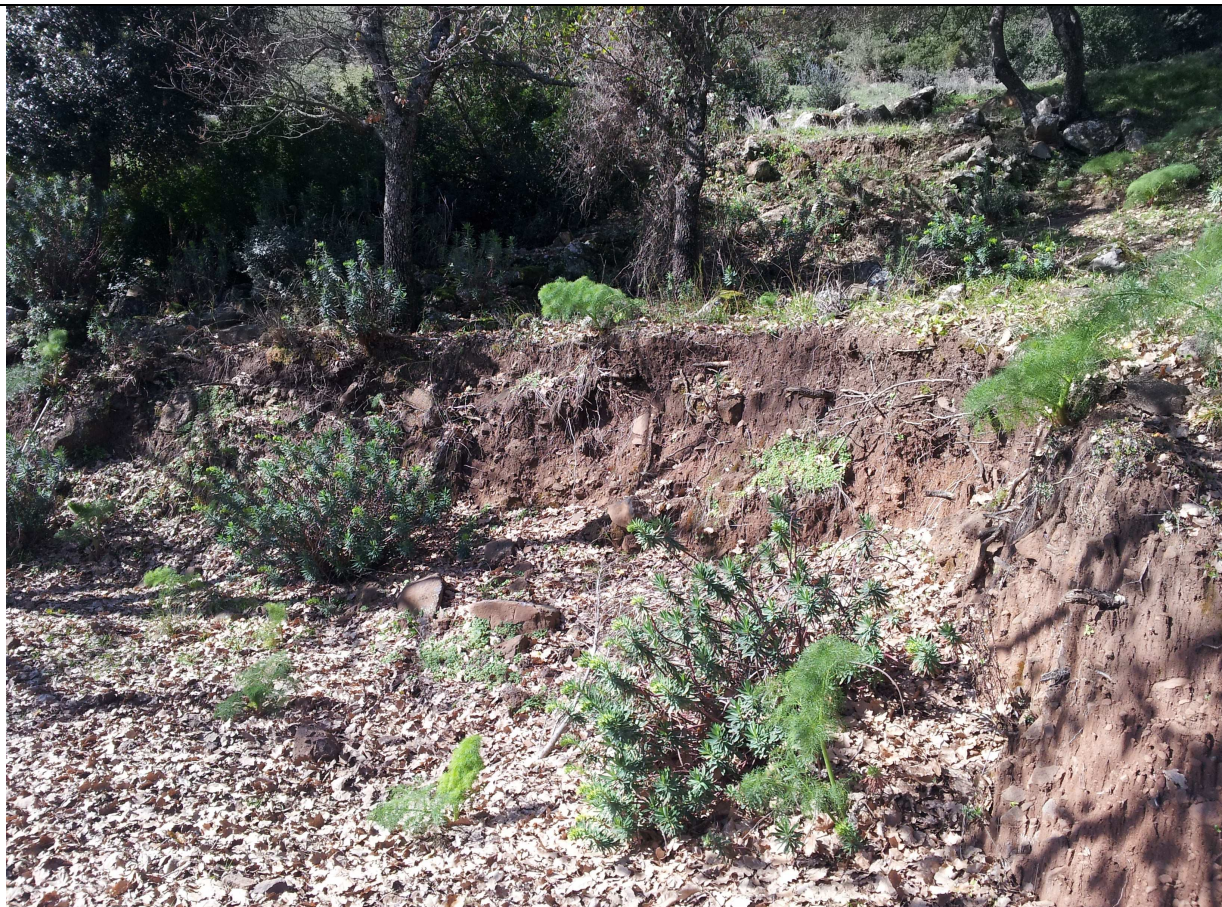
Foto 6 Sez 225

Fronte scavo lato monte in detrito. Necessità di un muretto in cls di altezza limitata (150 cm) e riprofilatura soprastante.

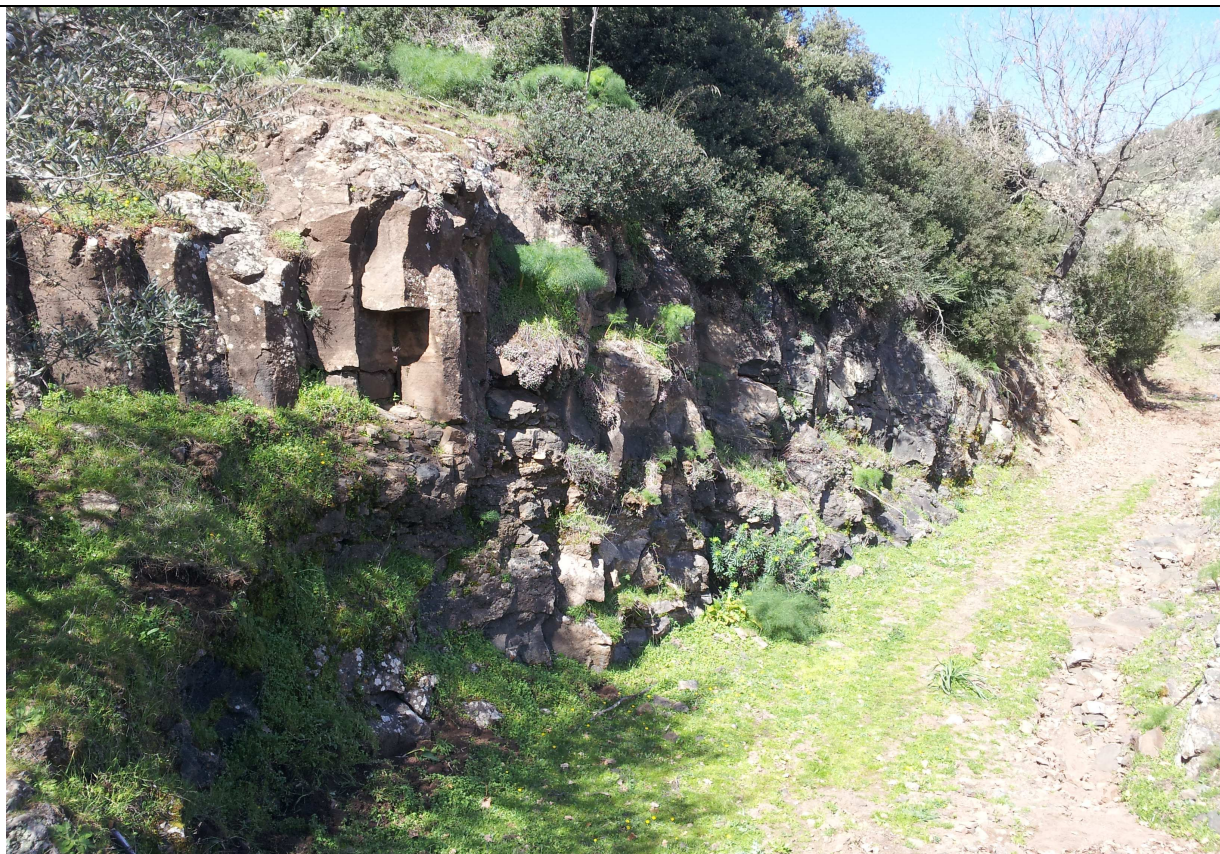
Foto 7 Sez. 209  
Fronte scavo subverticale lato monte in basalto,

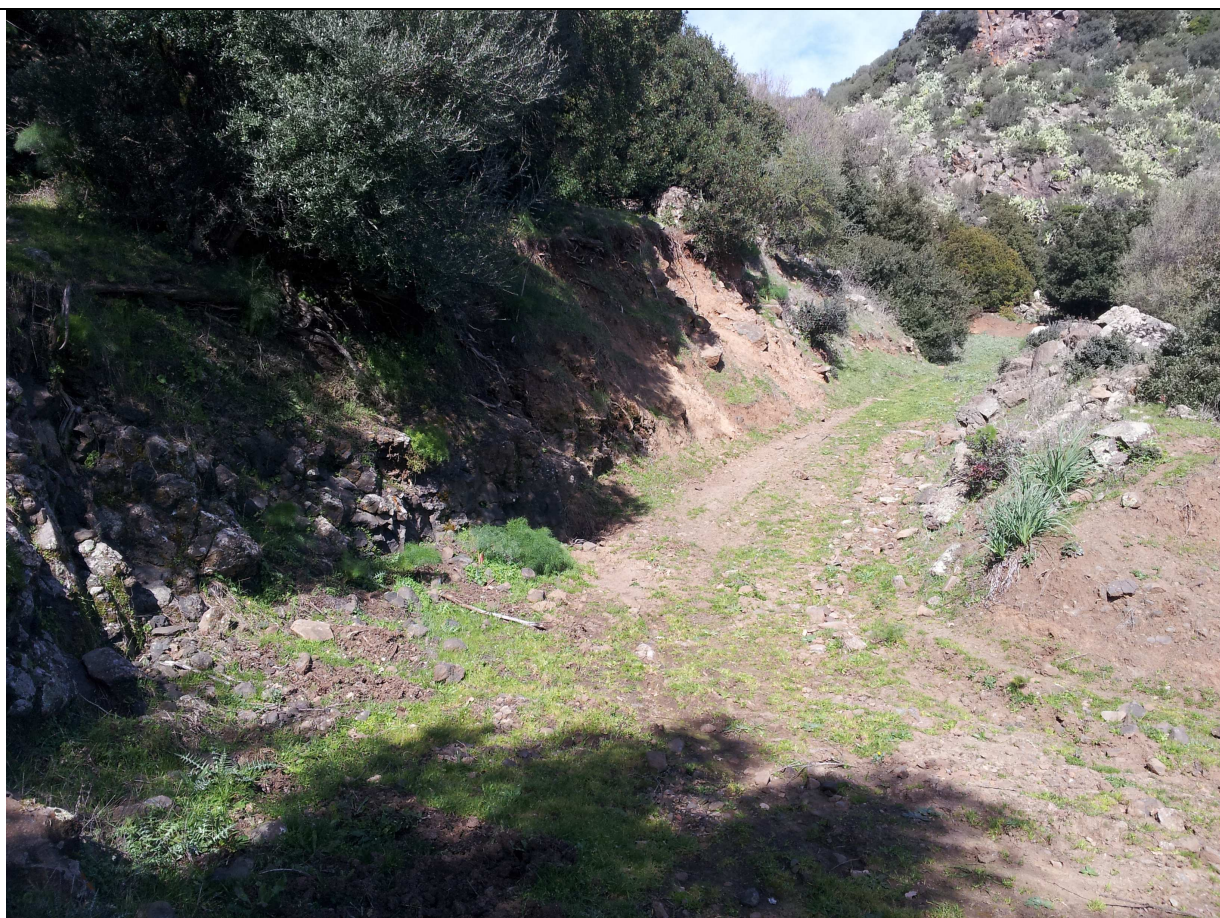
Foto 8 Sez.207  
Fronte scavo subverticale lato monte in basalto, e quindi in detrito dopo circa 5-6 m dalla curva che va sostenuto con un muro di sostegno di altezza circa 2,50 m per un tratto lungo circa 20 m.

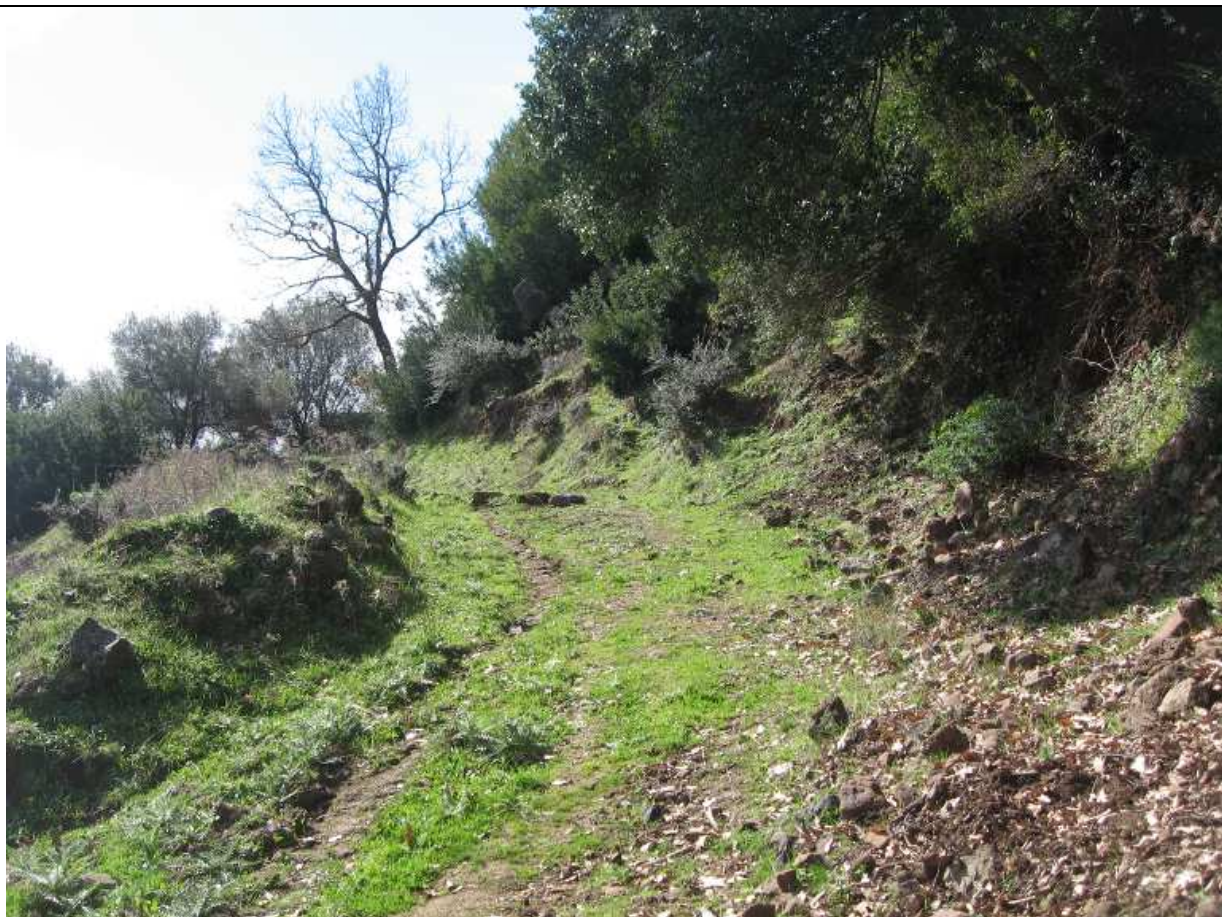
Foto 9 Sez.195

Scarpata in detrito che va sostenuto con un muro di sostegno di altezza circa 1,50-2,00 m

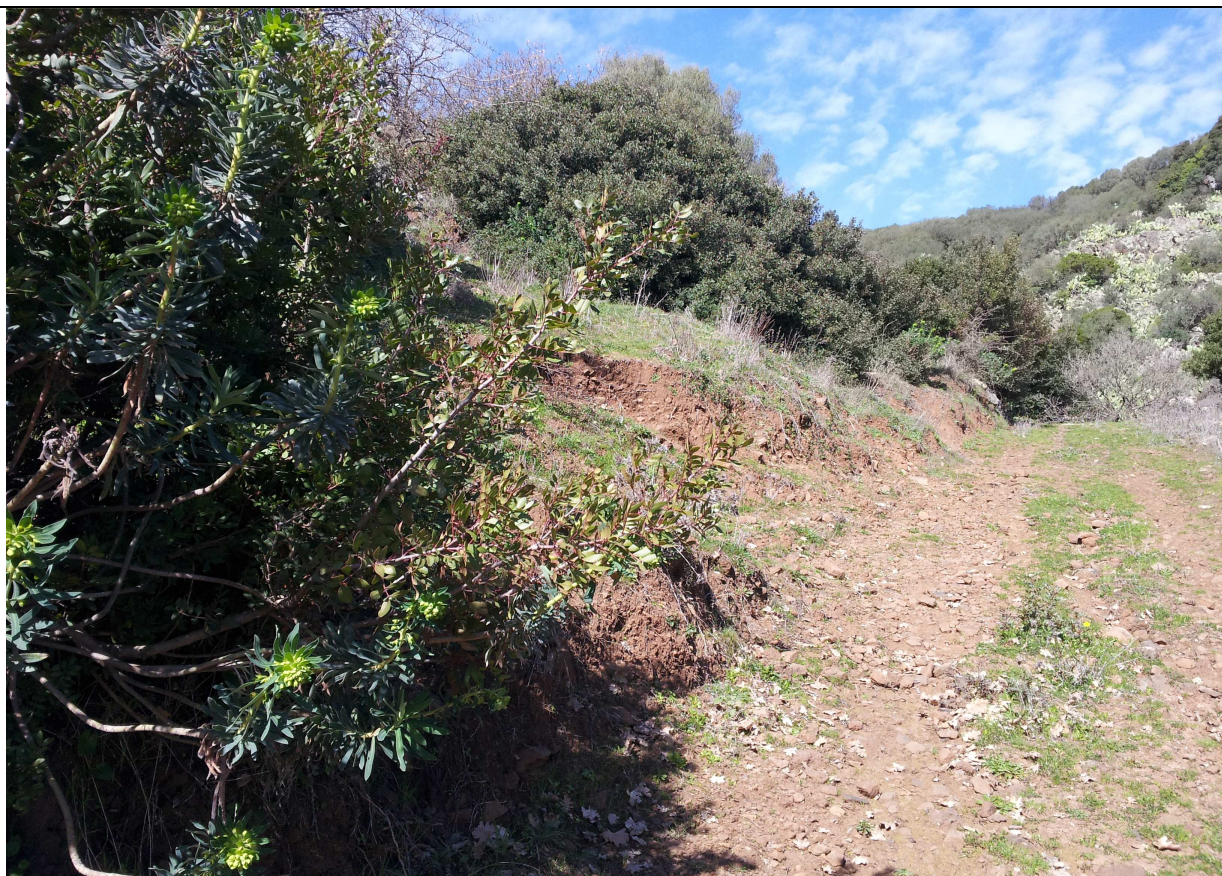
Foto 10 Sez.192

Forte erosione del detrito sia lungo la scarpata che nella sede stradale. Necessità di incanalare l'acqua al di fuori della sede nel compluvio in corrispondenza del tornante

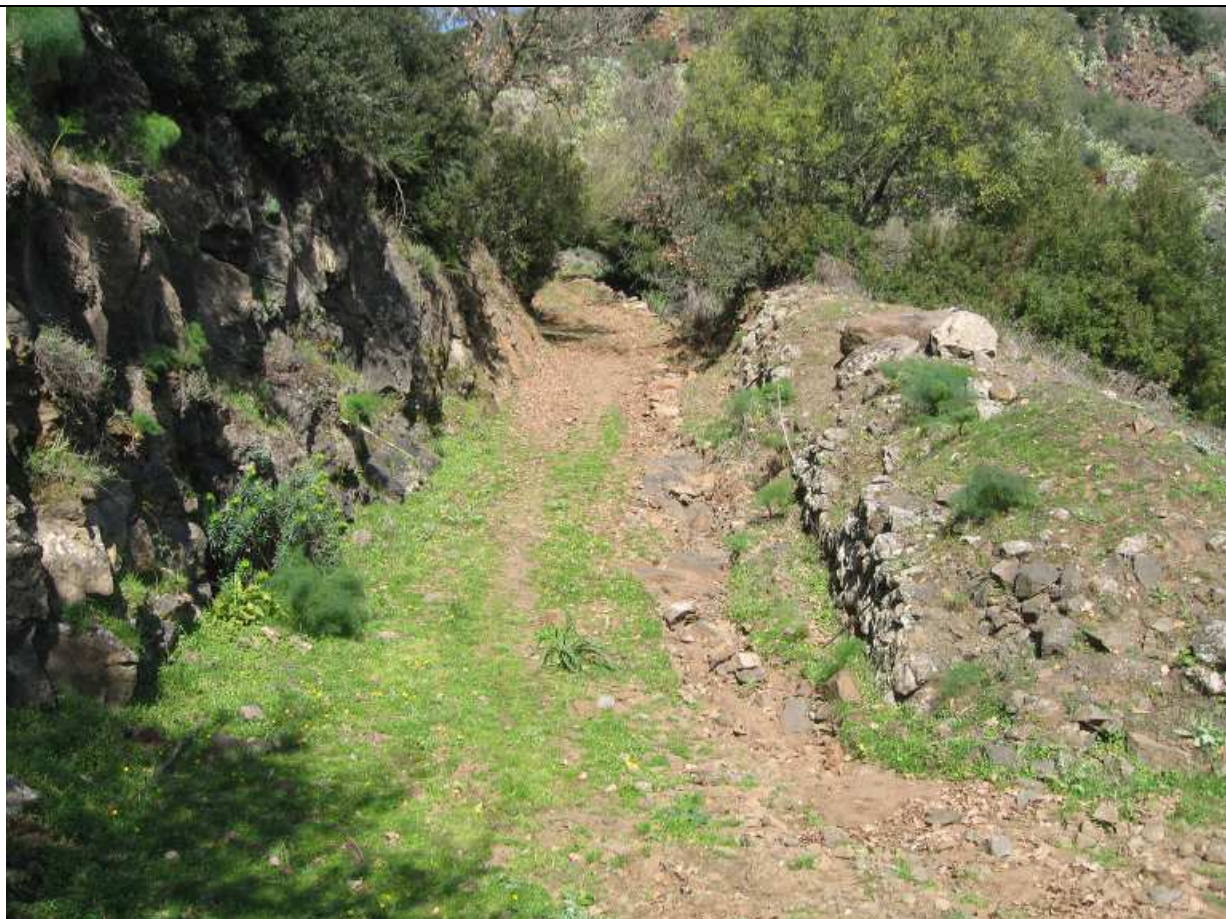
Foto 11 Sez.177-176

Fronte scavo basalto subverticale con possibile distacco di blocchi. Necessità bonifica blocchi instabili

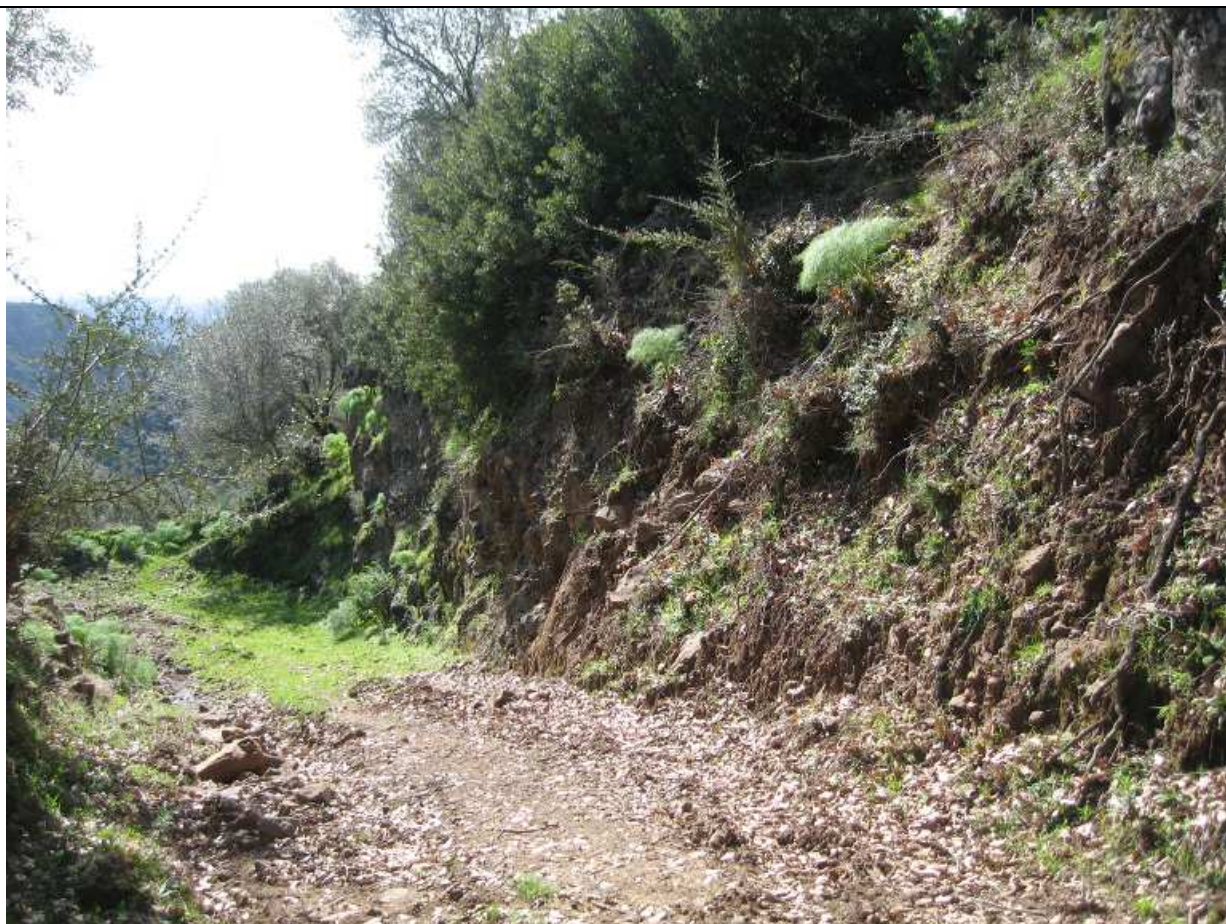
Foto 12 Sez.176-175

Scarpata in detrito che va sostenuto con un muro di sostegno di altezza circa 2,00-2,50 m

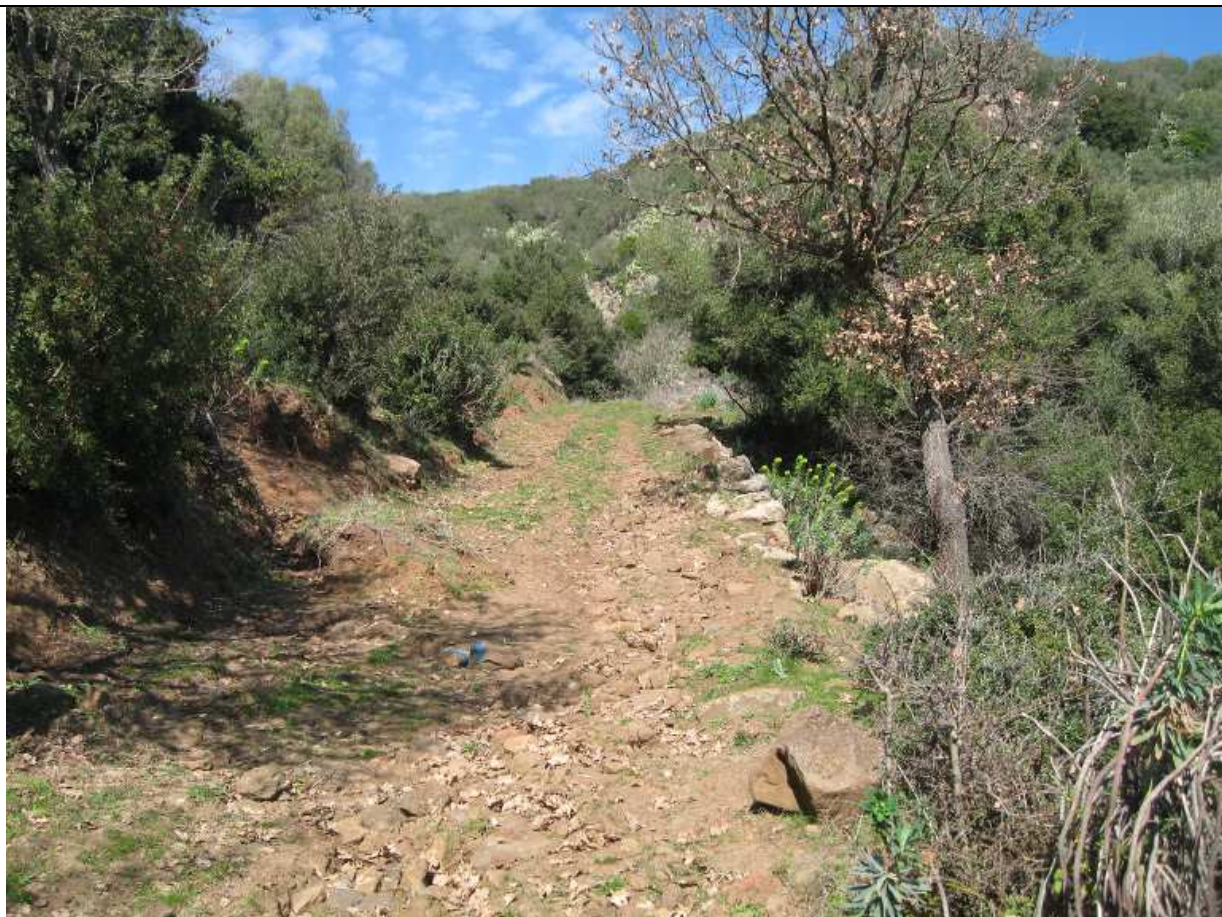
Foto 13 Sez.169-165  
Scarpata in detrito di altezza limitata, è sufficiente la riprofilatura

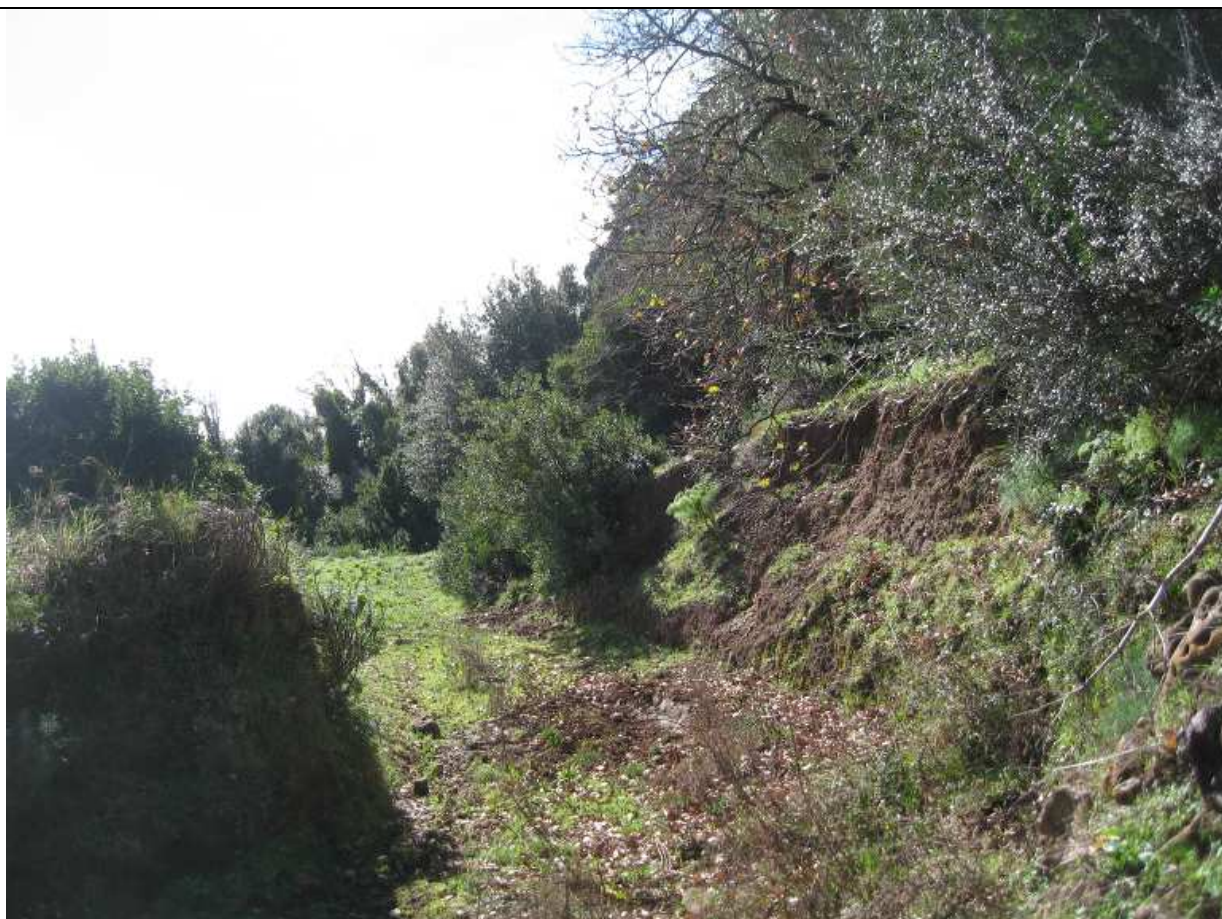
Foto 14. Sez.160-159  
Scarpata in detrito di altezza circa 3,0 m, necessità di realizzare un muro di sostegno in cls

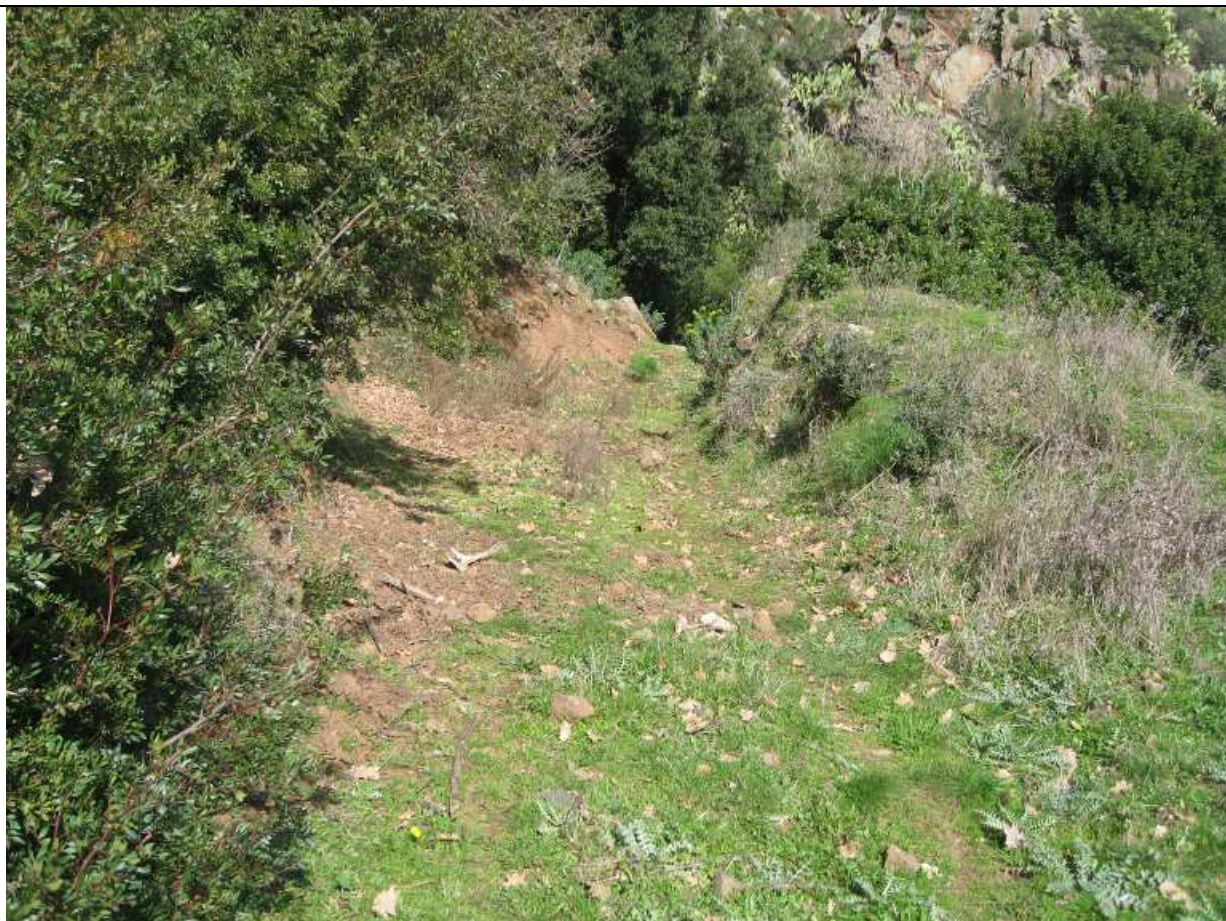
Foto 15 Sez.155

Forte erosione della sede stradale, necessità incanalare acque al di fuori della sede stradale

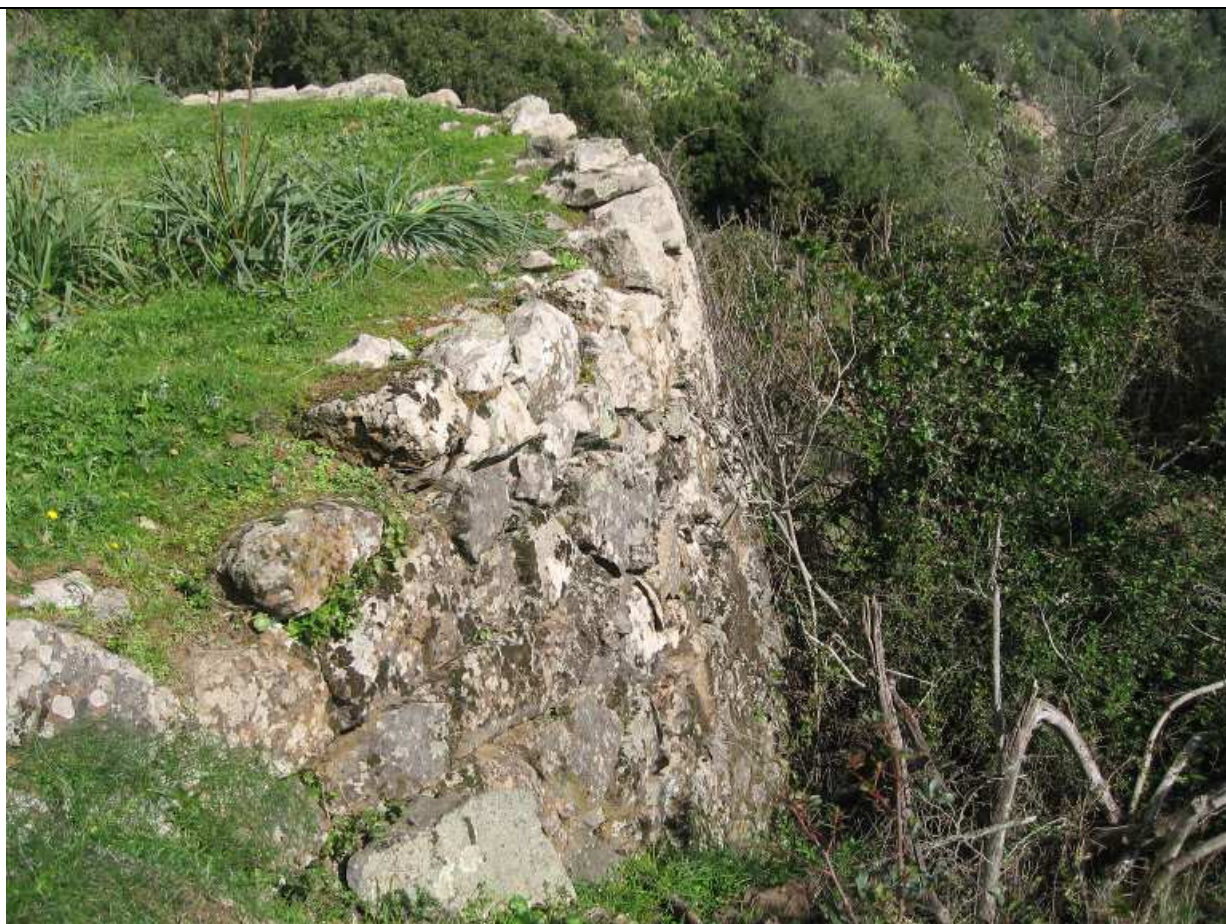
Foto 16 Sez.150-149

Muro di sottoscarpa a secco fondato su basalto

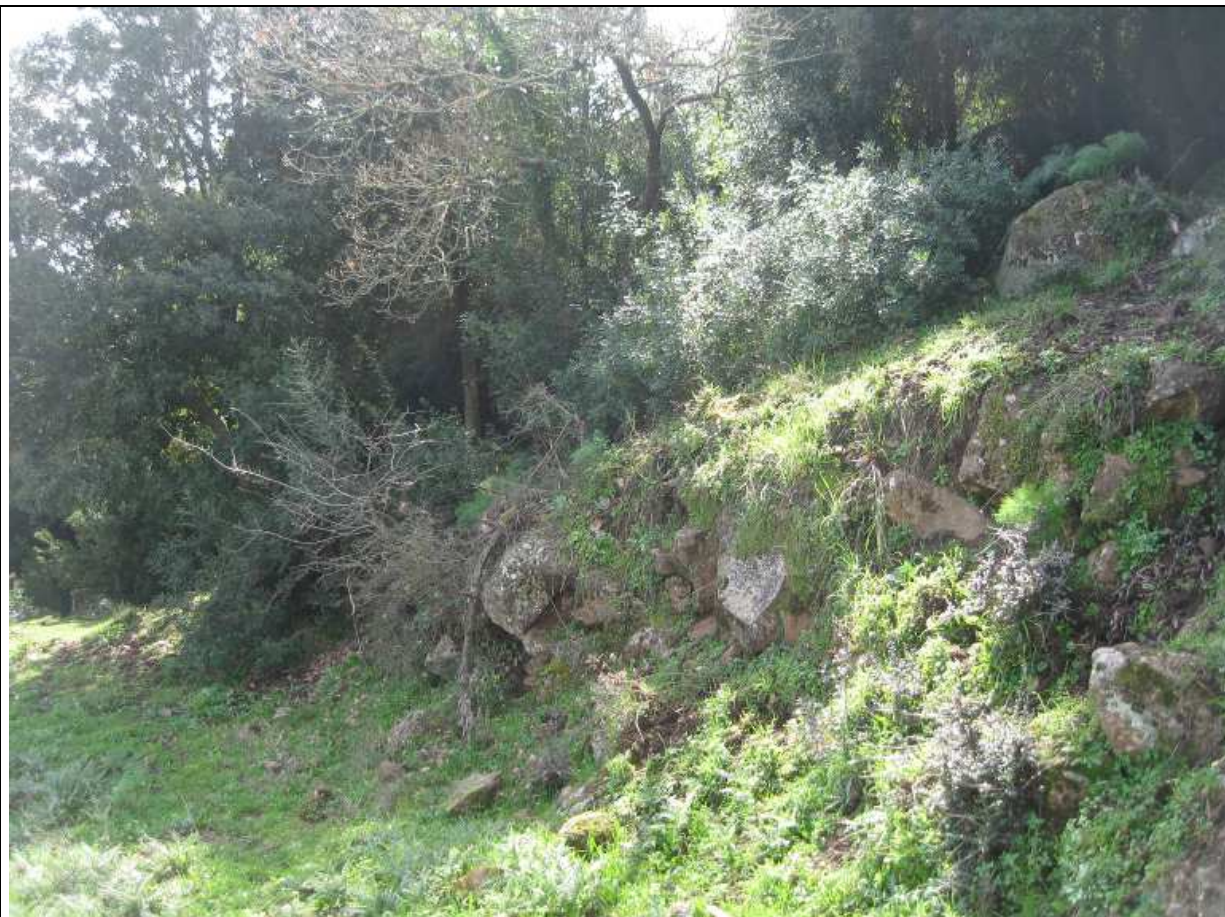
Foto 17 Sez.145  
Bonifica blocchi di basalto instabili

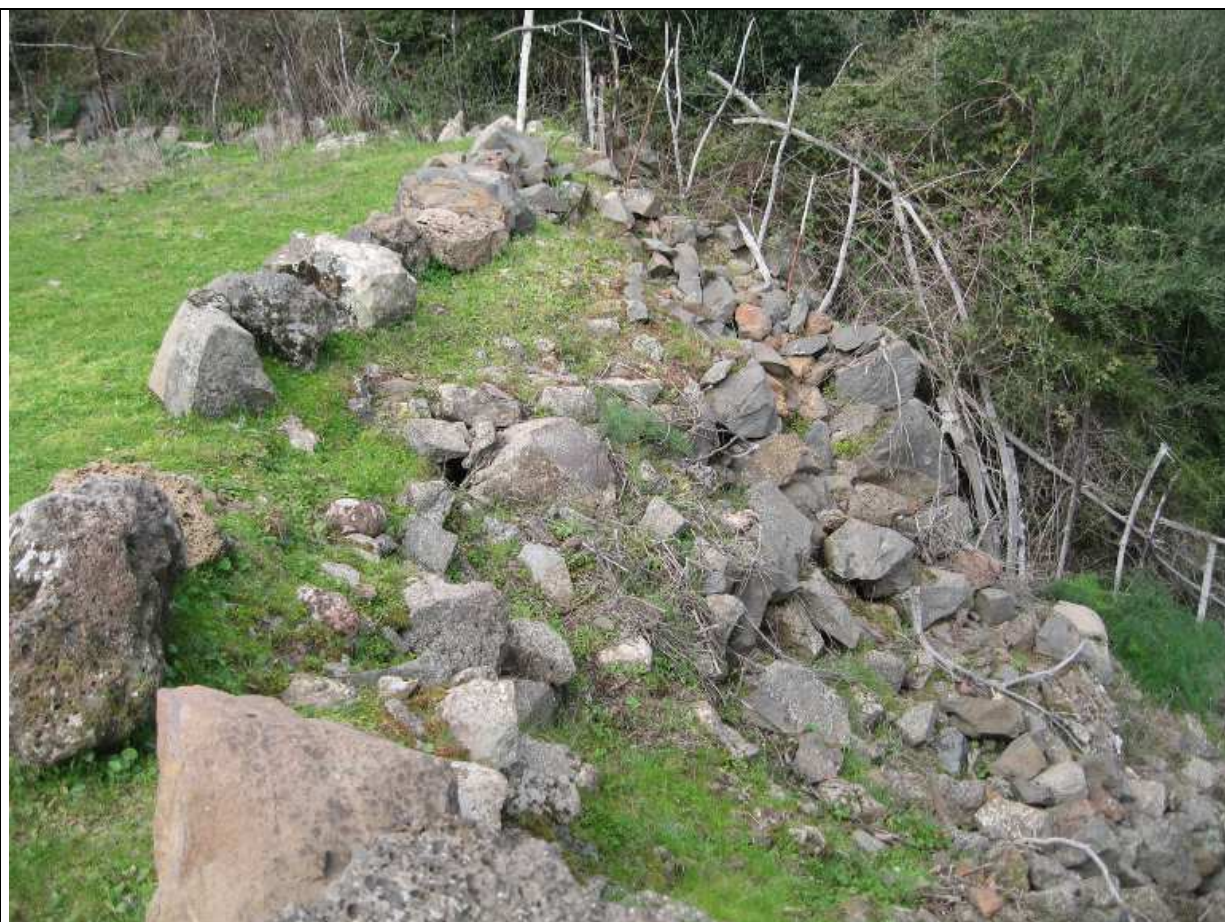
Foto 18 Sez.135-133  
Forte erosione della sede stradale per rottura muro di sottoscarpa a secco che è da ricostruire.  
Consigliato lo spostamento della sede stradale verso l'interno e la realizzazione di una berlinese

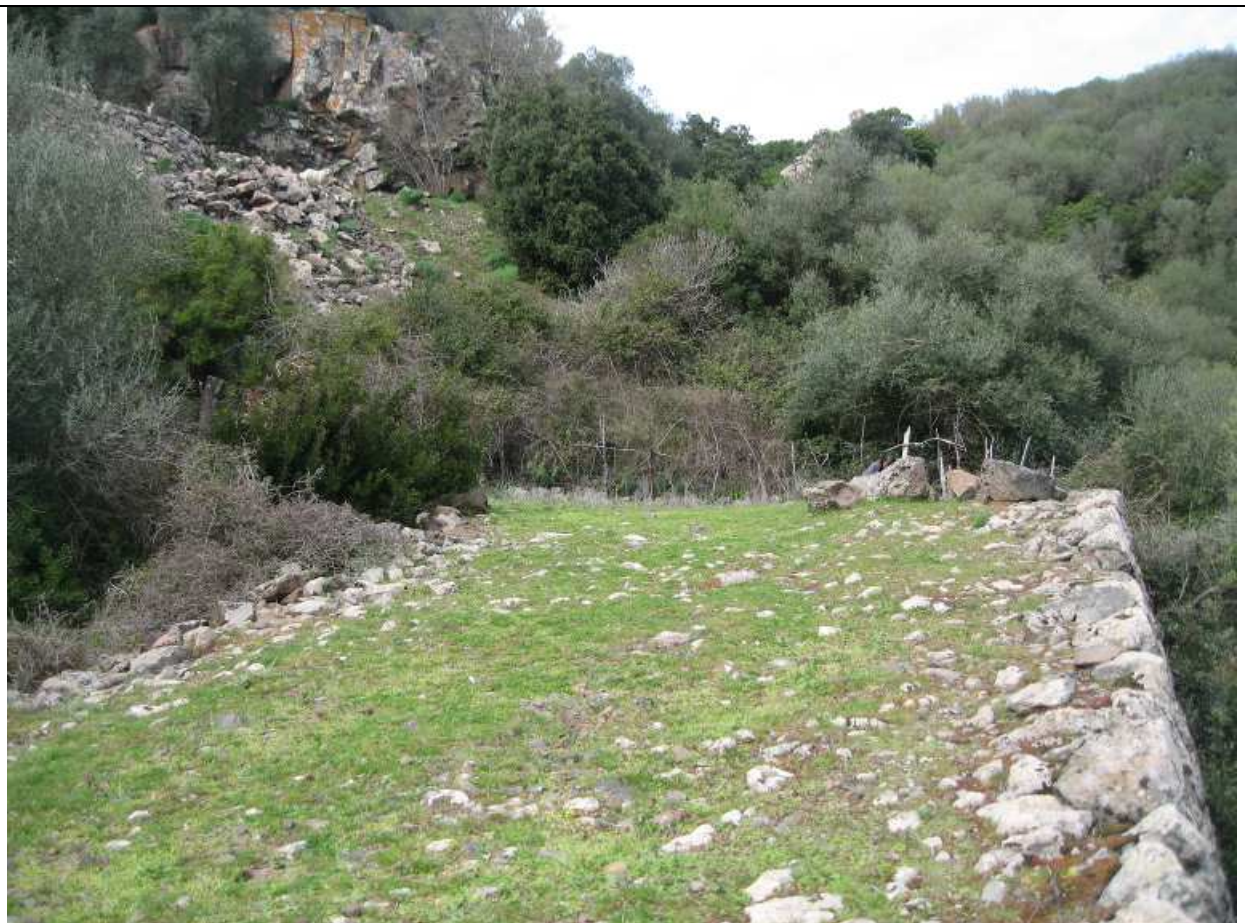
Foto 19 Zona Sez.112 Vista dal basso

Presenza di cumuli di blocchi di basalto al piede del muretto a secco sul tornante sovrastante .  
Necessità bonifica per possibile rotolamento sulla sede stradale

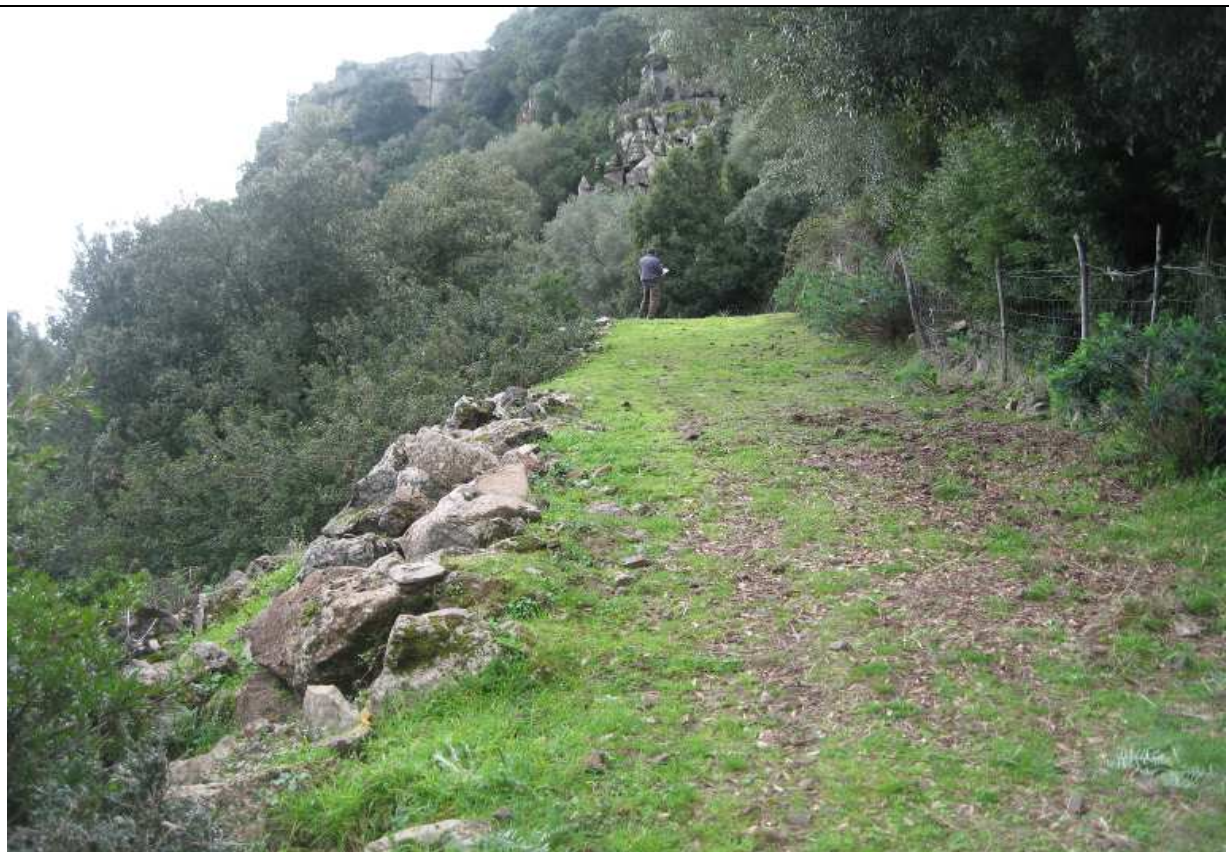
Foto 20 Sez.126

Bonifica blocchi di basalto instabili su ciglio della strada lato valle
