**INTERVENTO DI RISTRUTTURAZIONE E RIQUALIFICAZIONE  
DELLE OPERE ANNESSE ALLA DIGA DI NURAGHE ARRUBIU -  
L108 - SISTEMAZIONE DELLA CARRARECCIA NURAGHE  
ARRUBIU - DIGA FLUMENDOSA  
- PROGETTO ESECUTIVO -**

**PARTE A - INQUADRAMENTO GENERALE**  
**A.8. - RAPPORTO GEOLOGICO E GEOTECNICO**

**Fotografie geologia lungo il tracciato**

**A.8.3.**

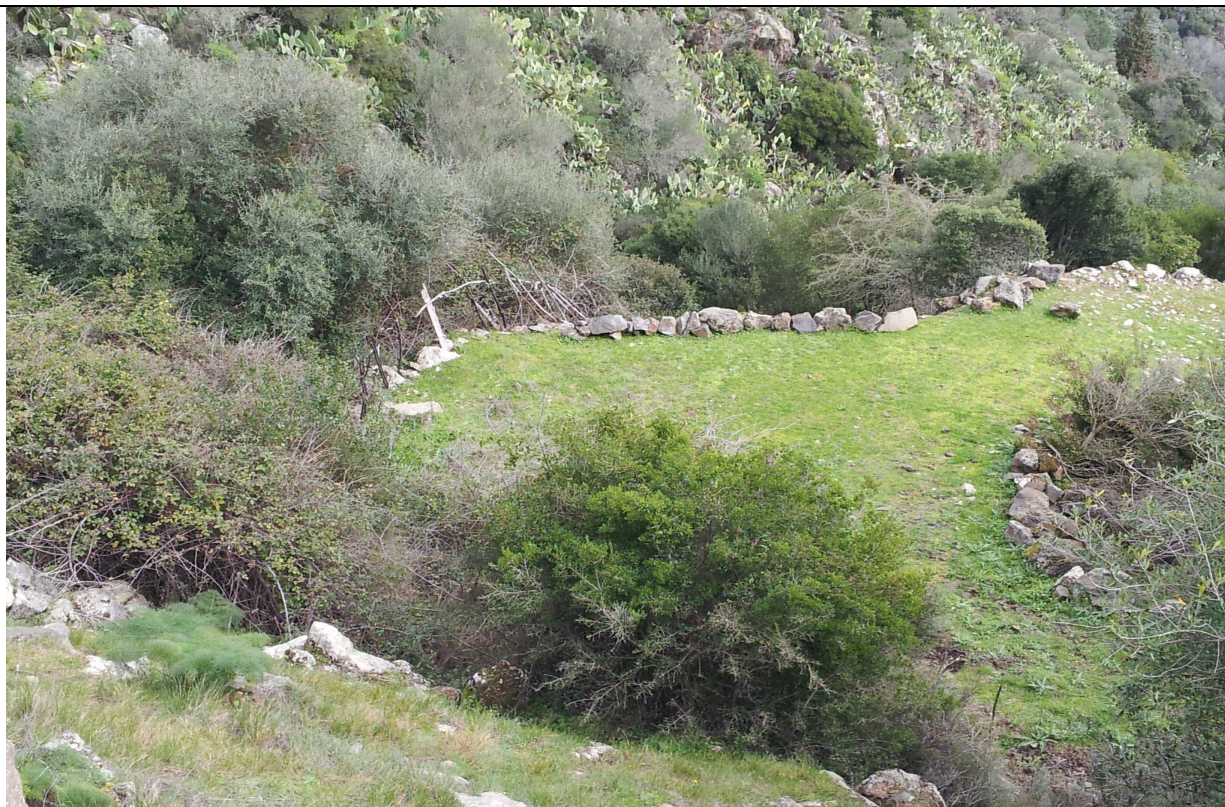
Foto 21 Sez.135-133  
Come foto 18. Vista del tornante superiore posto alla sez.112

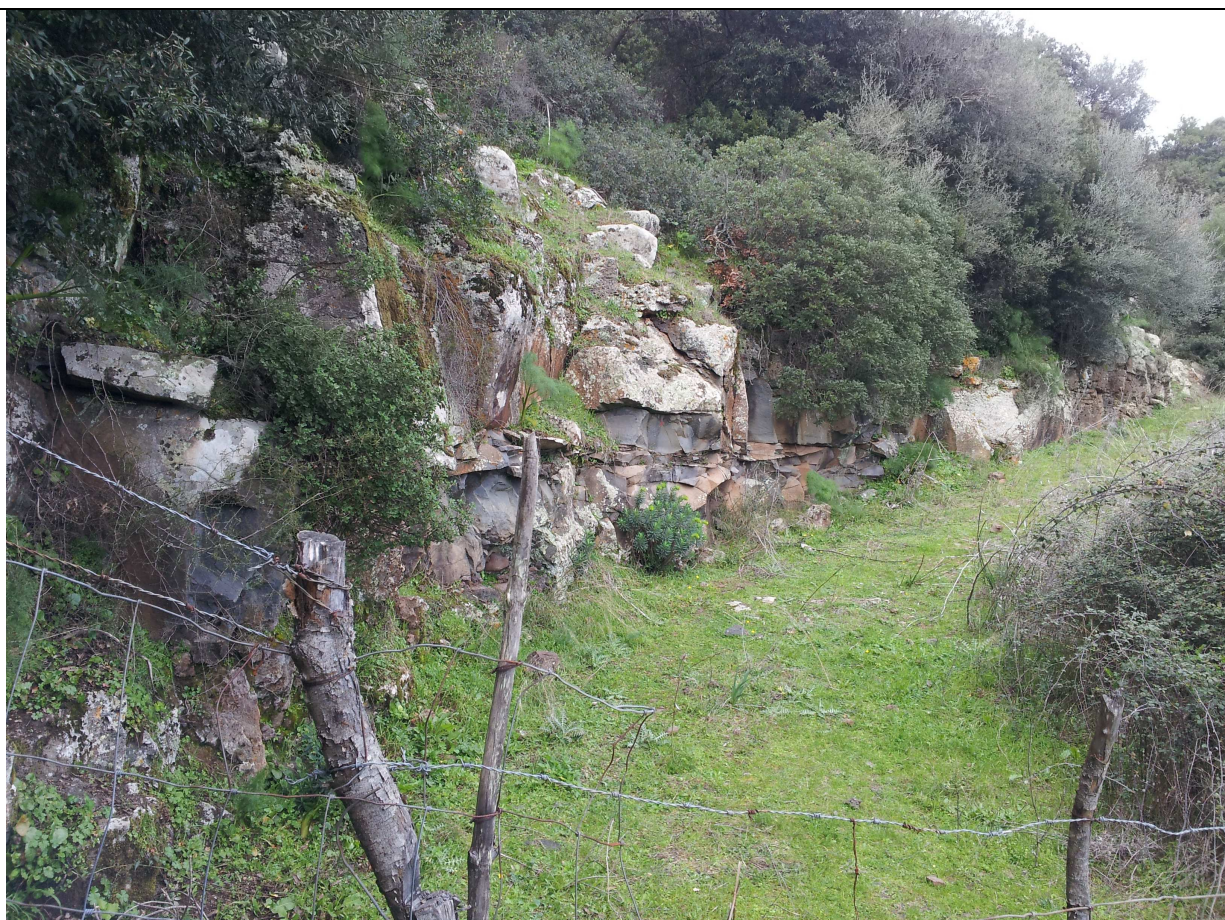
Foto 22 Sez.118  
Fronte subverticale in basalto, blocchi instabili da bonificare

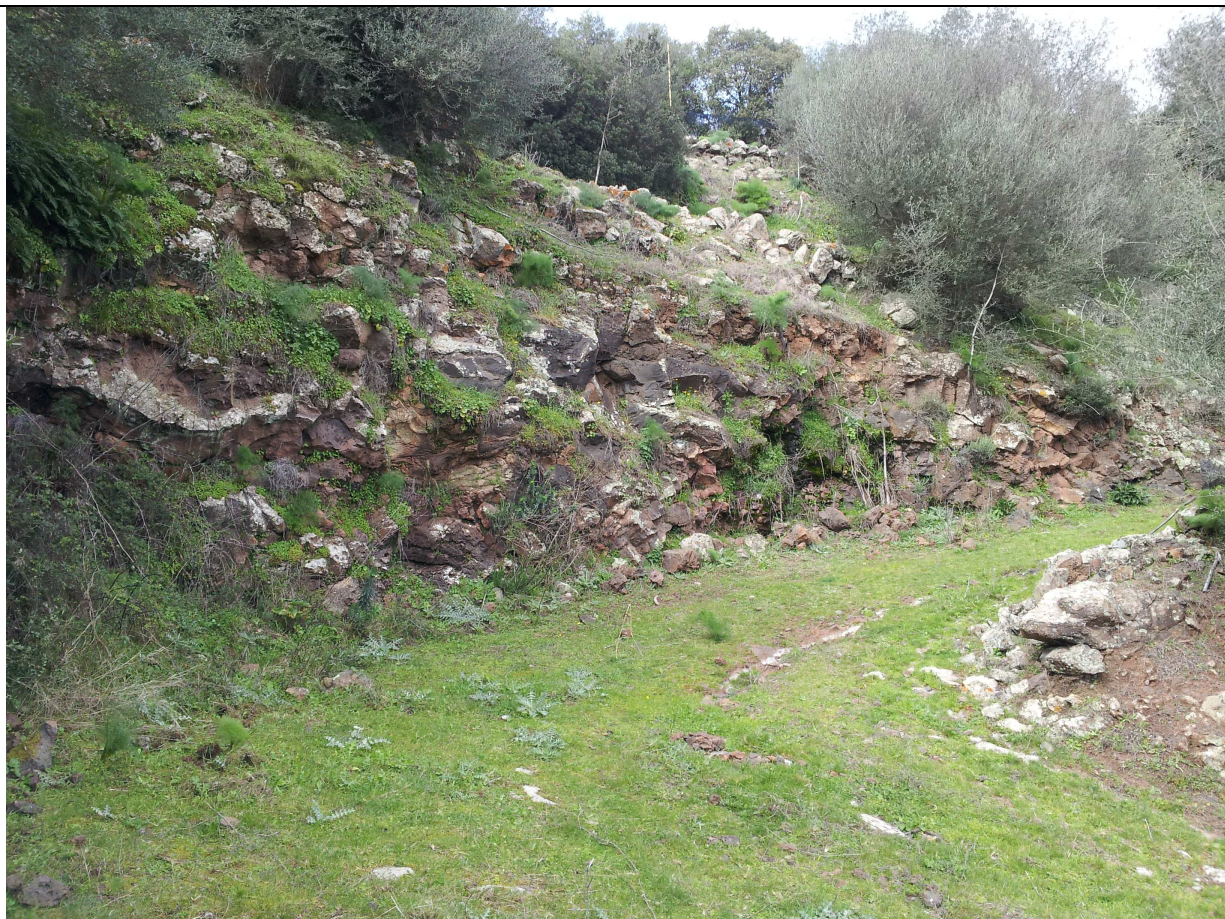
Foto 23 Sez.116  
Fronte scavo in basalto da bonificare

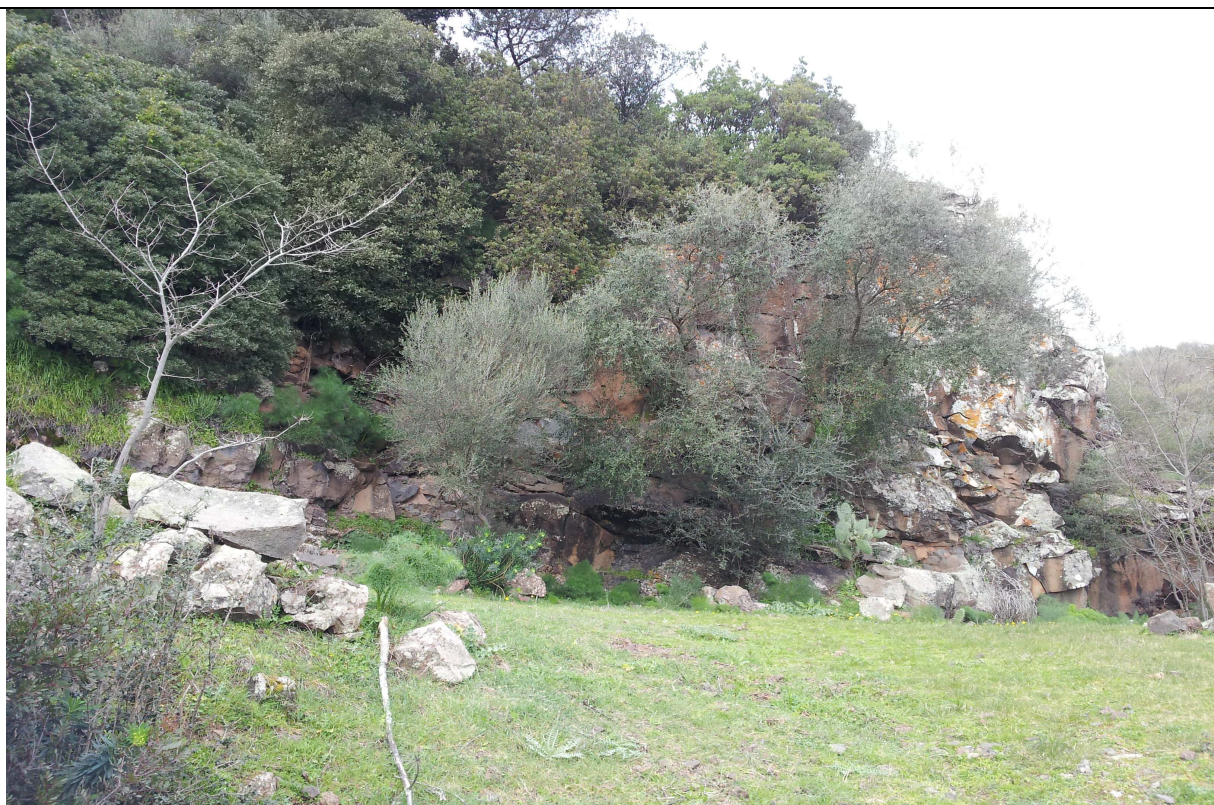
Foto 24 Sez.111  
Blocchi isolati di basalto sul ciglio strada da bonificare

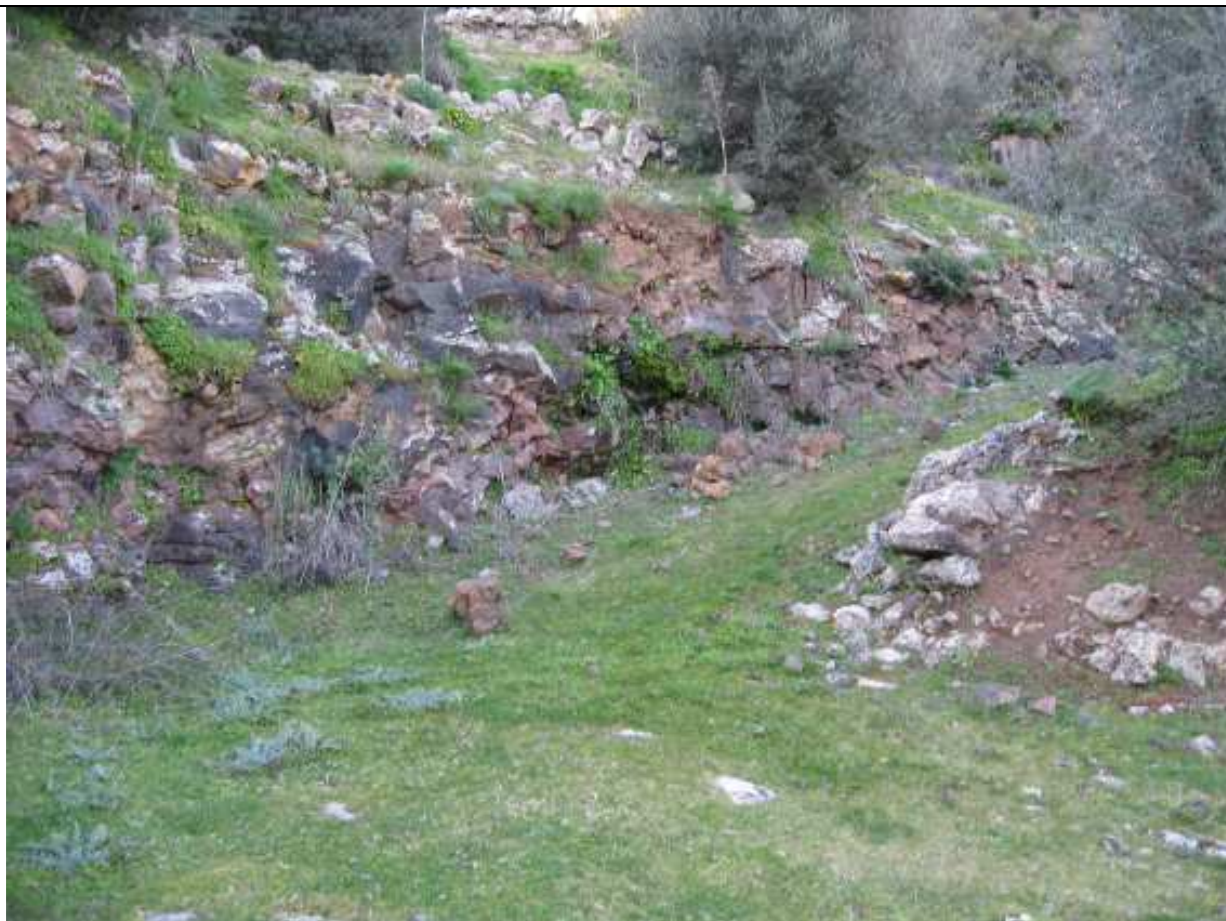
Foto 25 Sez 102-101  
Fronte scavo in basalto da bonificare

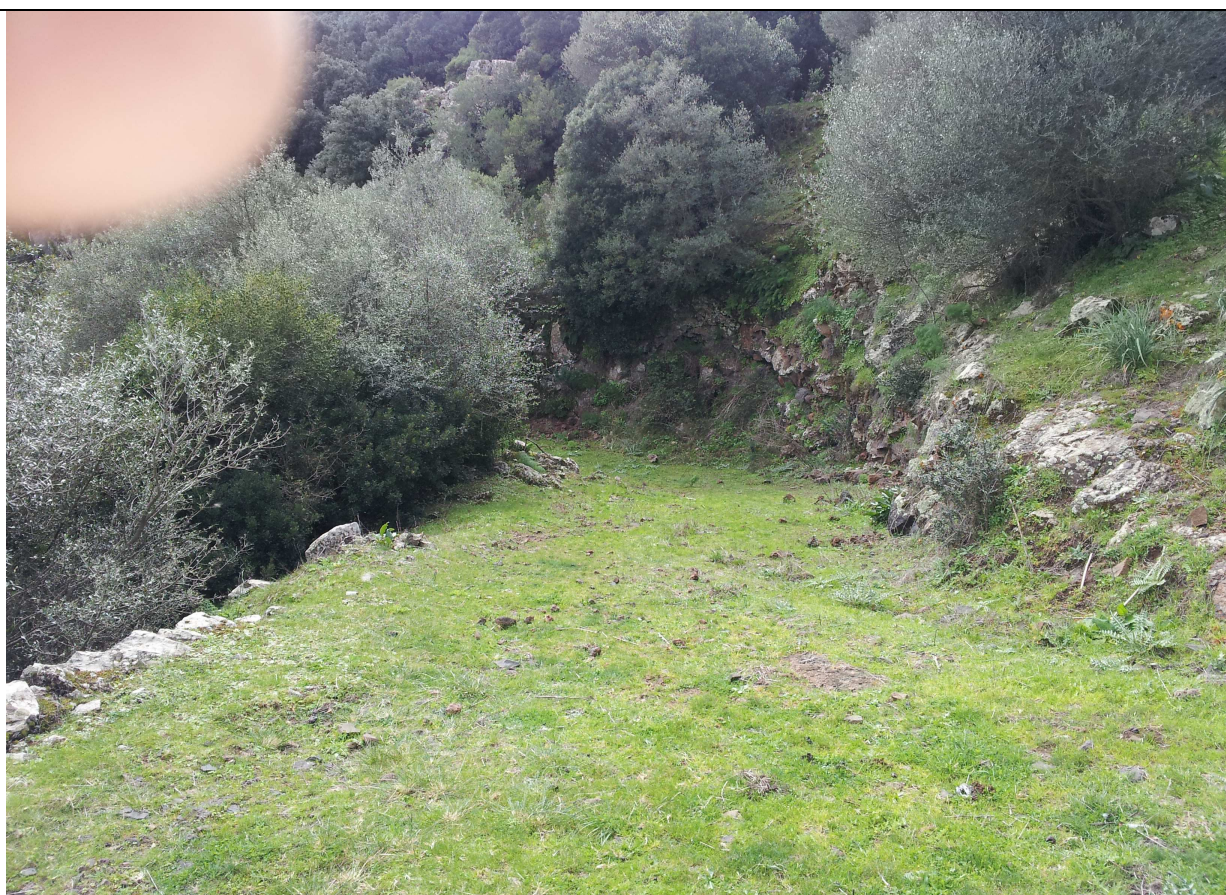
Foto 26 Sez.92  
Fronte scavo in basalto da bonificare

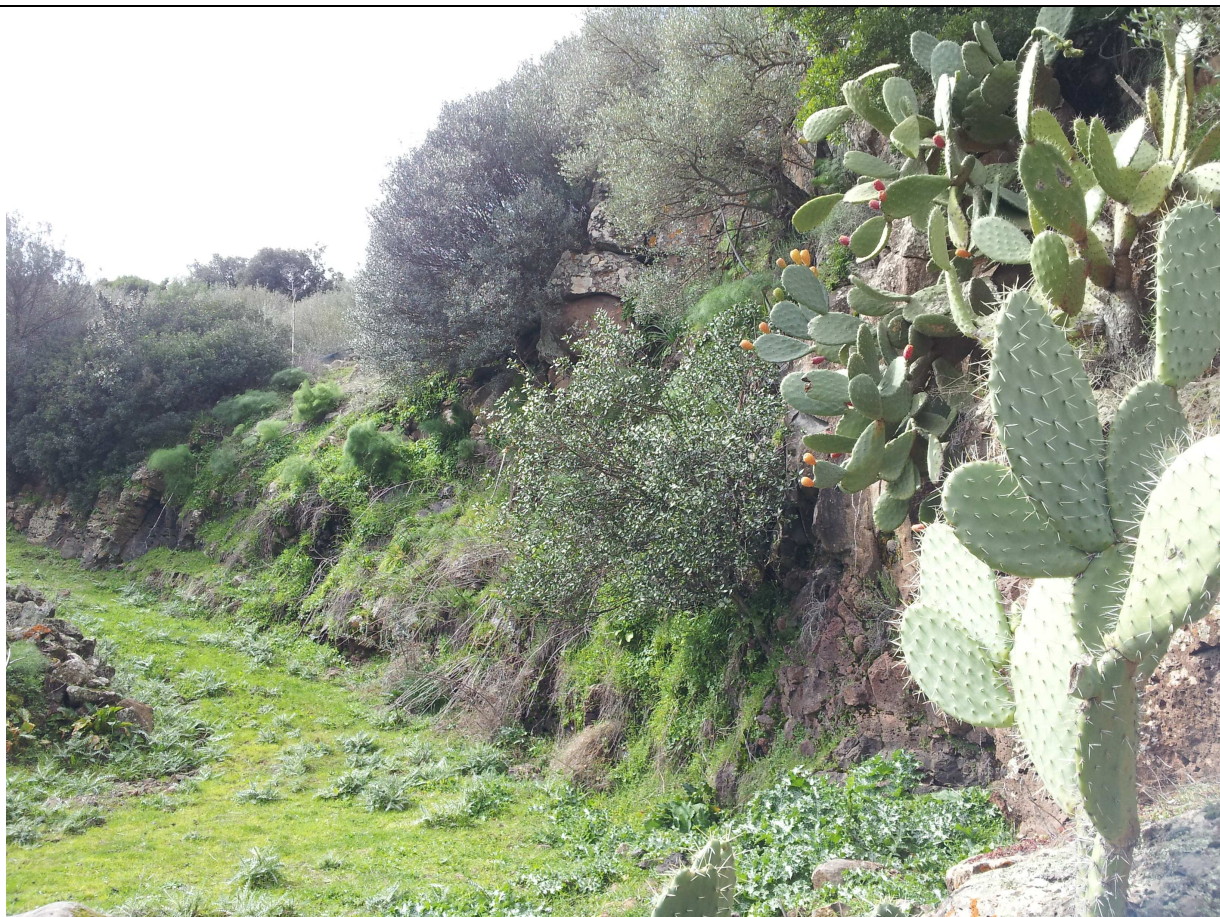
Foto 27 Sez.90-89  
Fronte scavo in basalto da bonificare

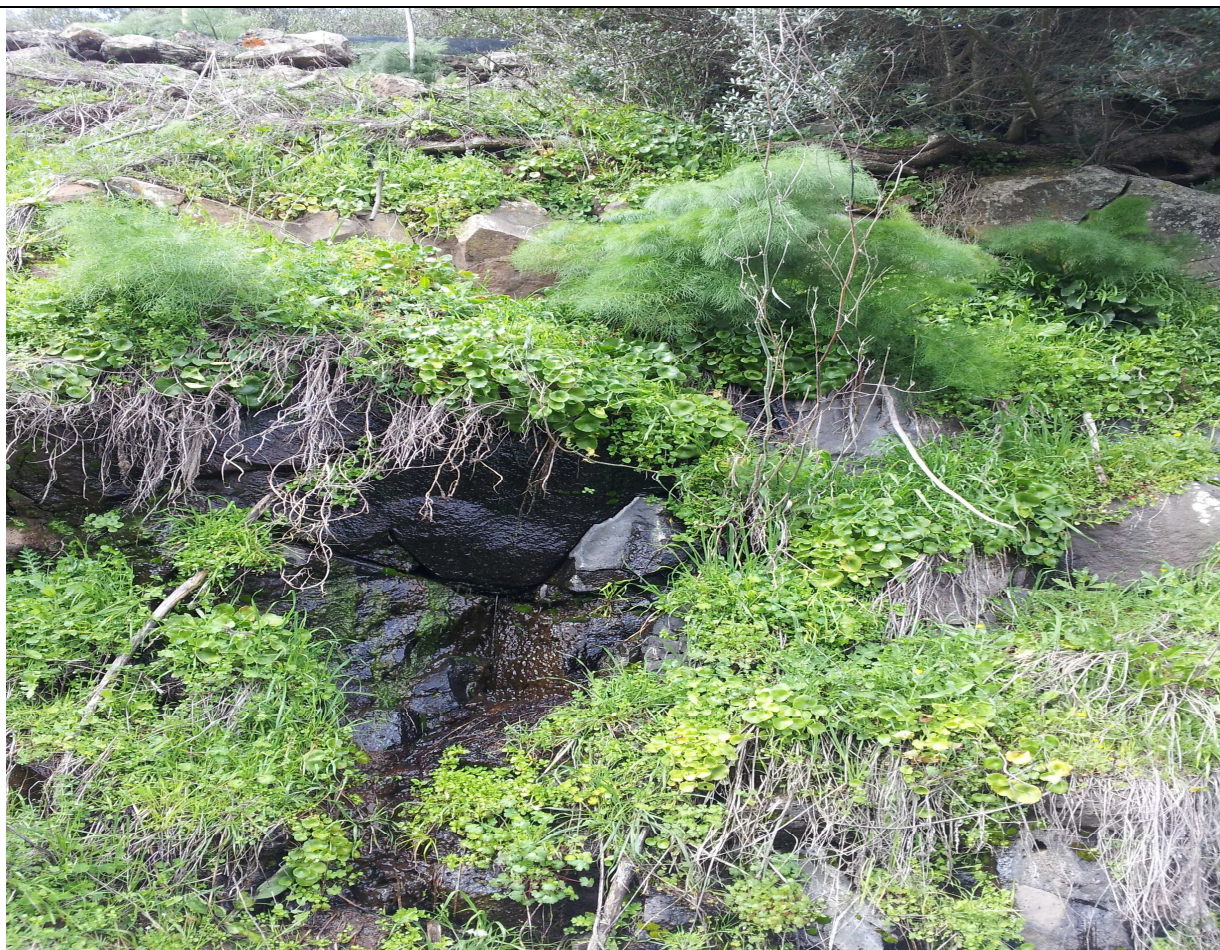
Foto 28 Sez.86-85  
Emergenza d'acqua dal basalto fratturato

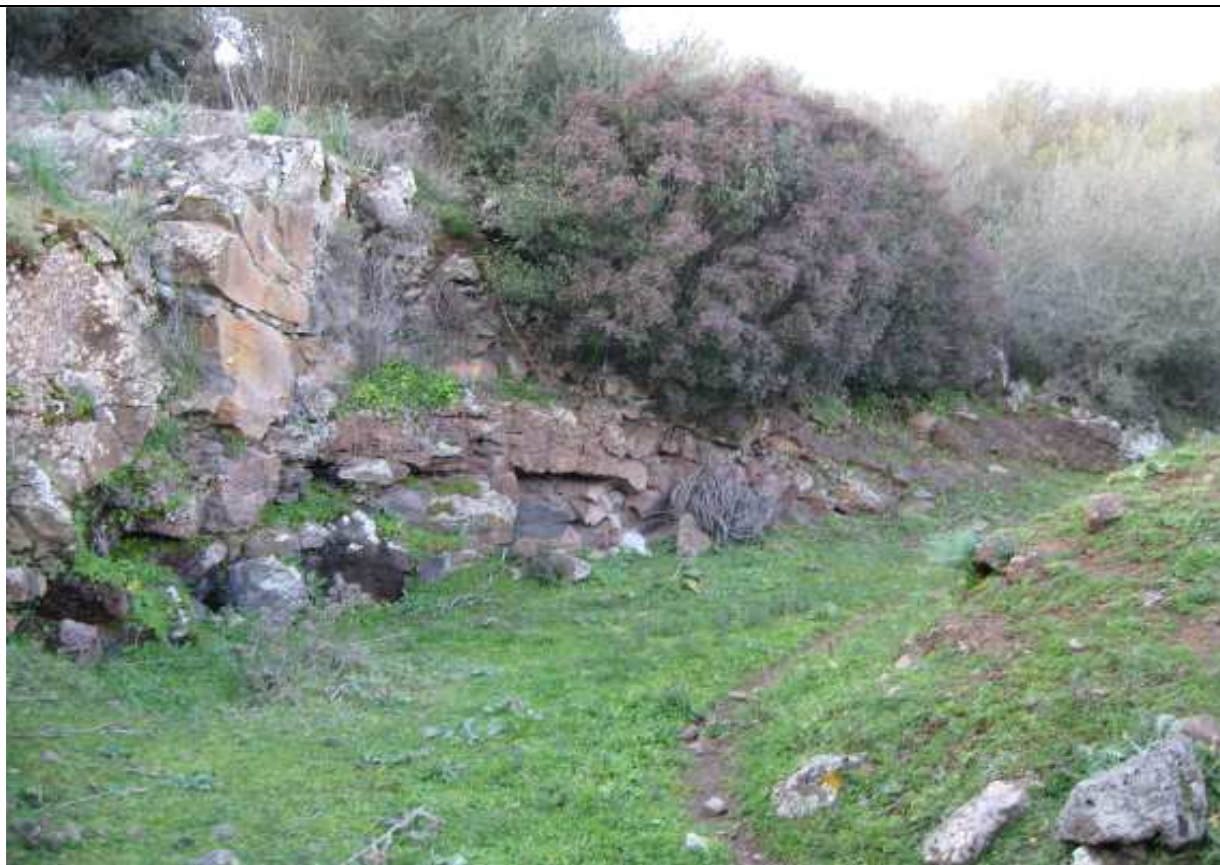
Foto 29 Sez.76  
Fronte scavo in basalto da bonificare
