**L88 - MANUTENZIONE STRAORDINARIA E RIASSETTO FUNZIONALE  
DEL COLLEGAMENTO MULTISETTORIALE  
VILLANOVATULO - ZONA INDUSTRIALE DI ISILI - IS BARROCUS**

**1° LOTTO 2° COMPARTO - 2° STRALCIO:  
RIQUALIFICAZIONE FUNZIONALE PARZIALE CENTRALE DI SOLLEVAMENTO**

**PROGETTO ESECUTIVO  
Aggiornamento 2026**

## **RELAZIONE GEOTECNICA**

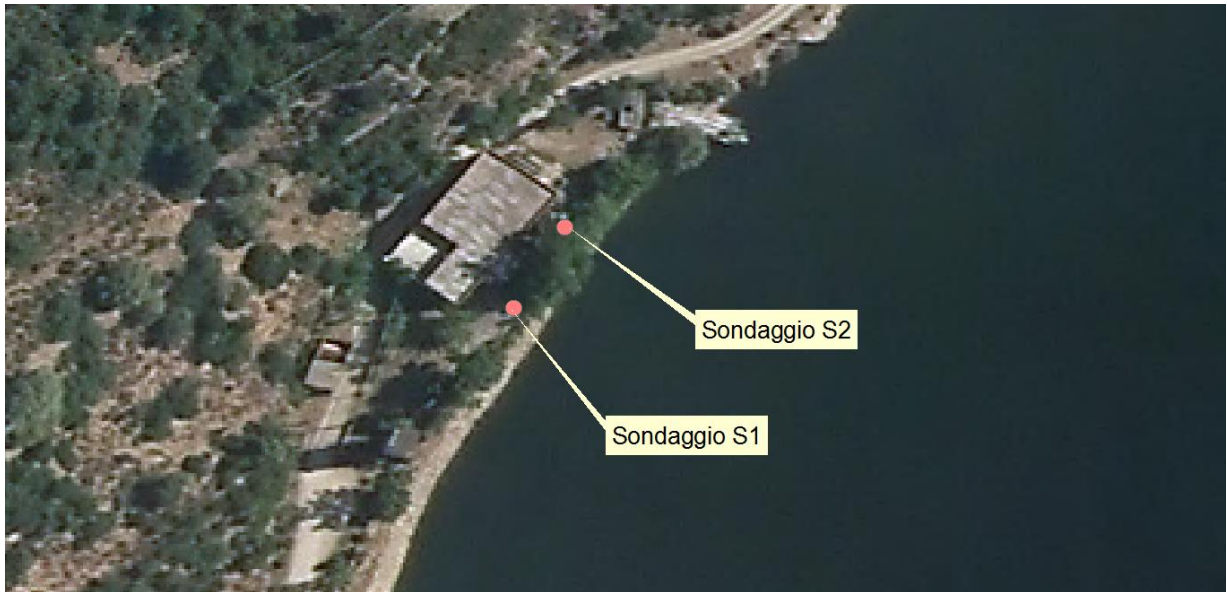
**Figura 1: ubicazione dei sondaggi geognostici**

Sondaggio S1: Coordinate Gauss Boaga X: 1519568.20; Y: 4402524,73

Sondaggio S2: Coordinate Gauss Boaga X: 1519576,51; Y: 4402537,86

Al fine di investigare direttamente il sottosuolo dei settori prossimi al muro di sostegno dell'area di Ponte Maxia, è stata programmata ed effettuata la campagna geognostica mediante l'esecuzione di 2 sondaggi a carotaggio continuo nella posizione indicata nella figura 1. I sondaggi hanno raggiunto la profondità di investigazione di 8 metri ciascuno, per una indagine complessiva di 18 metri di foro.

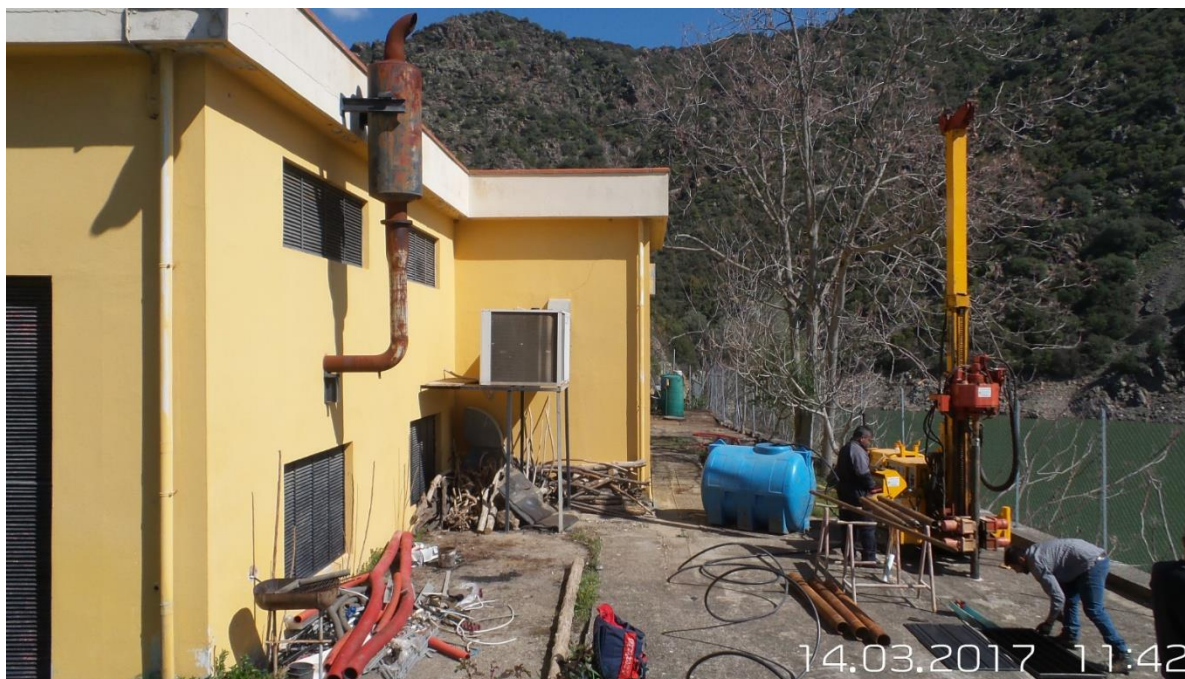
**Figura 2: ubicazione sondaggio S1**

Il sondaggio S1, è stato intestato sulla piattaforma di calcestruzzo ad una distanza di 1,70 metri dal bordo interno del muro di sostegno. La successione stratigrafica riscontrata in fase di sondaggio è rappresentata nelle stratigrafie allegate e può essere di seguito sintetizzata così di seguito dall'alto verso il basso.

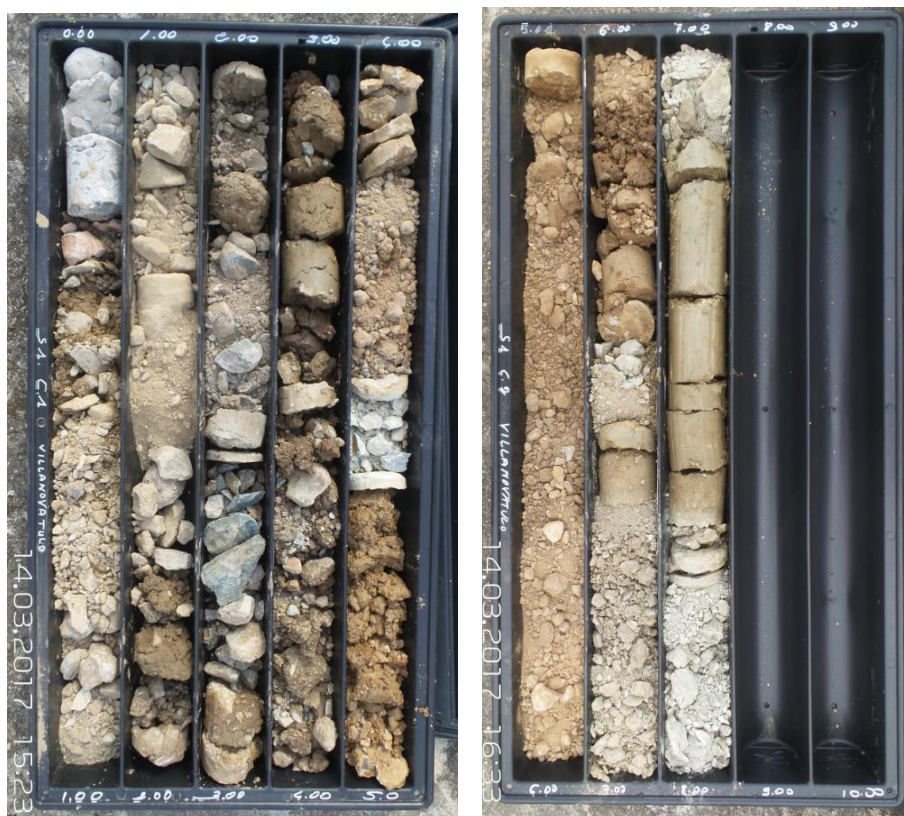
**Figura 3: cassette catalogatrici sondaggio S1**

- 0.00 – 0.20 m: *soletta in cls e rete elettrosaldata;*
- 0.20 – 4.45 m: *materiali di riporto*
- 4.45 – 4.60 m: *blocco scistoso (fondazione?).*
- 4.60 – 6.10 m.: *coltre colluviale prevalentemente ciottolosa in matrice sabbiosa*
- 6.10 – 6.40 m.: *coltre colluviale ghiaiosa in matrice sabbiosa e limosa*
- 6.40 – 8.0 m: *basamento scistoso (per la suddivisione cnfr stratigrafie allegate)*

Complessivamente si può quindi interpretare il sondaggio suddividendolo in n. 3 rinvenimenti: lo strato di riporto sino alla profondità di 4,60 metri, la coltre detritica e colluviale sino alla profondità di 6,40 metri, e il substrato metamorfico. Non è stata rinvenuta alcuna falda durante le operazioni di perforazione.

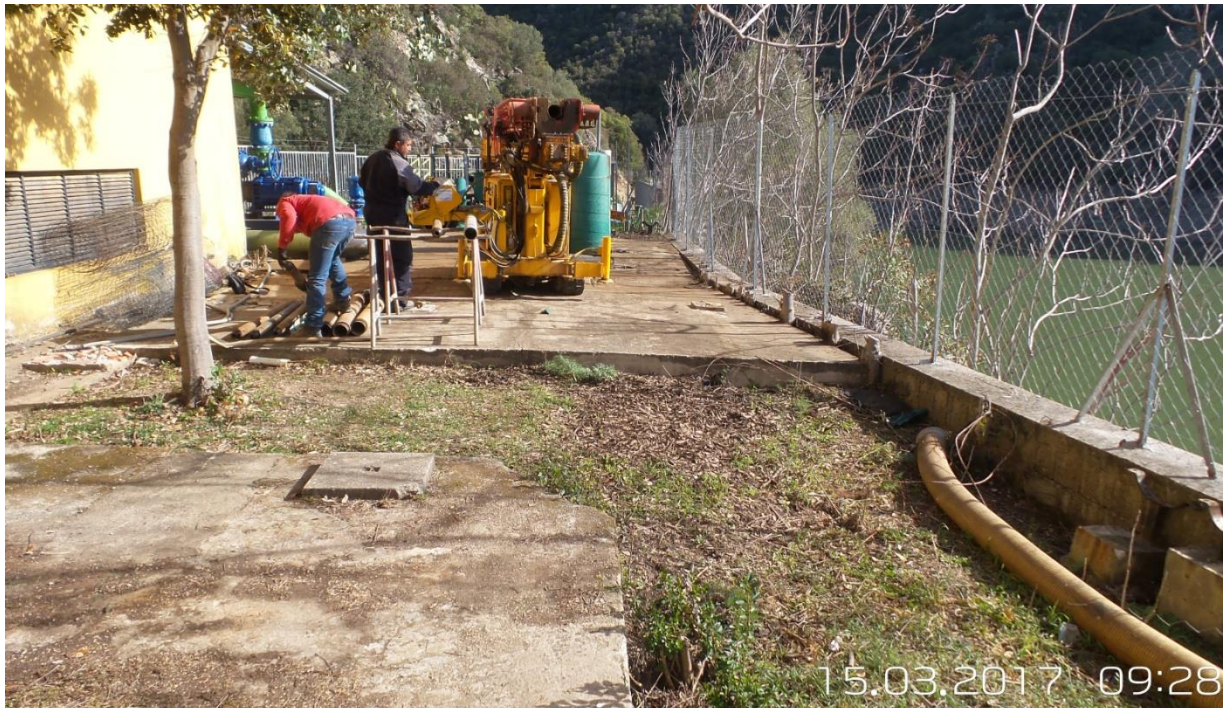
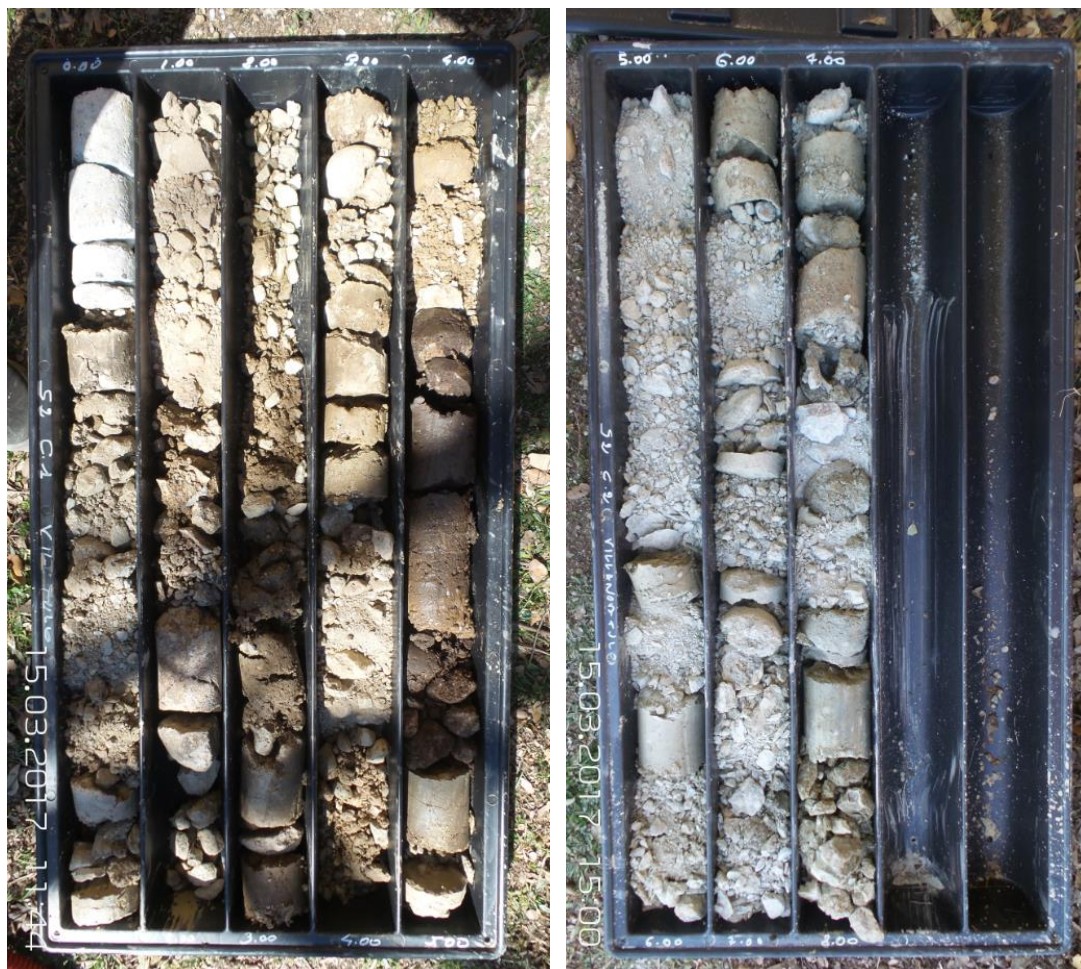
**Figura 4: cassette catalogatrici sondaggio S2**

Per ciò che concerne il sondaggio S2, eseguito poco oltre ma più ravvicinato alla struttura e quindi ad una distanza di 2,70 metri dal muro di sostegno di 4 metri dal muro di fondazione della struttura esistente, l'andamento è risultato praticamente simile al precedente ma con l'assenza della coltre detritica. Dall'alto verso il basso si distinguono:

- 0.00 – 0.30 m: soletta in cls e rete elettrosaldata;
- 0.30 – 4.30 m: materiali di riporto
- 4.30 – 4.90 m: terre brune con ciottoli.
- 4.90 – 8.0 m: basamento scistoso (per la suddivisione cfrn stratigrafie allegate)

Nel tratto tra -1,80 e 2,50 sono stati rilevati scarsi addensamenti e vuoti

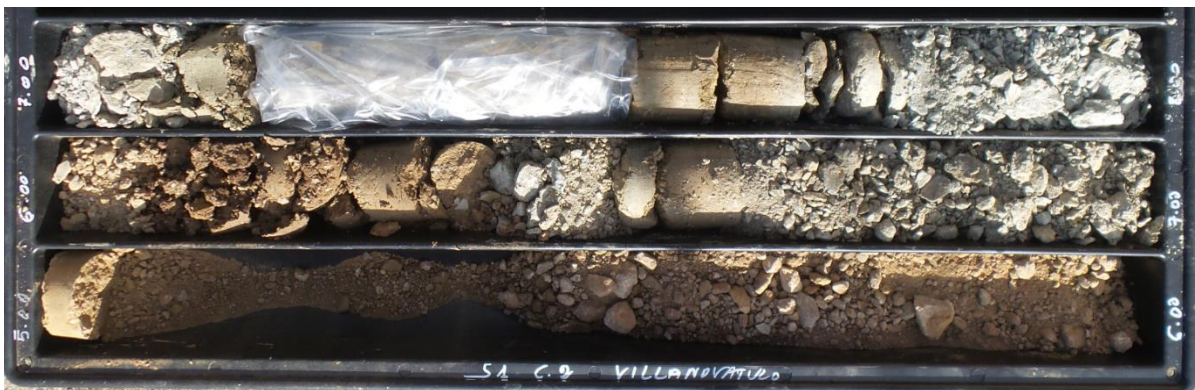
**Figura 5: esempio campionamento**

Così come già accennato, sono state nel complesso eseguite n. 3 analisi geotecniche di laboratorio su n. 3 campioni prelevati dai sondaggi, differenziando le specifiche delle prove previste in funzione del rinvenimento e delle caratteristiche dei campioni. Si è quindi optato per le seguenti analisi differenziando e sostituendo di fatto quanto previsto a livello preliminare (prova di resistenza a compressione monassiale e la prova di compressione ad espansione laterale libera) in due prove di taglio e n. 2 determinazioni del peso di volume naturale. Sul campione n. 1 è stata eseguita ugualmente la determinazione della massa volumica apparente al posto del contenuto naturale d'acqua (previsto a livello preliminare). I campioni, a seguito del prelievo, sono stati sigillati e trasportati in laboratorio. Le analisi sono state eseguite presso il laboratorio della ditta Servizi Geotecnici S.a.s. con Sede in Cagliari.

- Campione denominato S1C1 – proveniente dal sondaggio S1, prelevato ad una profondità di 4,60 metri dal p.c. Sullo stesso sono state eseguite le analisi granulometriche, la determinazione dei limiti di Atterberg e indice di plasticità, la massa volumica apparente, la classificazione Uni 10006
- Campione denominato S1C2 proveniente dal sondaggio S1, prelevato ad una profondità di 7.20 metri. Sullo stesso è stata eseguita una prova di taglio diretto con determinazione della coesione e dell'angolo di attrito nonché del peso specifico naturale
- Campione denominato S2C1 proveniente dal sondaggio S2, prelevato ad una profondità di 7.50 metri. Sullo stesso è stata eseguita una prova di taglio diretto con determinazione della coesione e dell'angolo di attrito nonché del peso specifico naturale

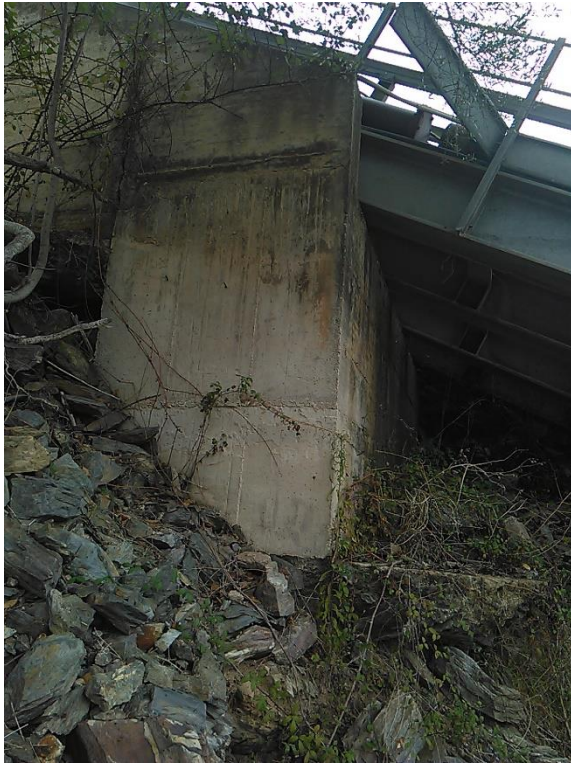
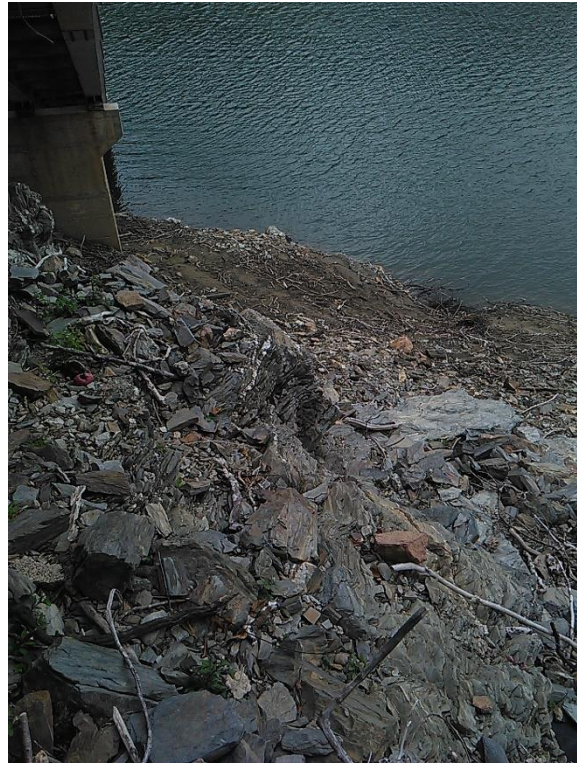
Entrambi i sondaggi evidenziano quindi in profondità la presenza di un basamento che chiaramente è desumibile anche dall'intorno e quindi correlabile con gli affioramenti che sono visibili anche nel Lago, specie quando il livello di massimo invaso di abbassa. A tal riguardo si riportano di seguito alcuni fotogrammi posti in prossimità dello scivolo (fondazione del medesimo) direttamente correlabile con il basamento metamorfico rinvenuto in fase di sondaggio, segno di una uniformità geologica che evidenzia la presenza costante di un basamento.

Per i motivi anzidetti si ritiene che al fine di fornire i parametri utili per il dimensionamento di strutture che poggiano sulla parte più alterata del basamento, a titolo cautelativo, si possono utilizzare i parametri desunti dai certificati di analisi derivati dal campione S2 C1.
