**LAVORI DI MANUTENZIONE  
OPERE ELETTROMECCANICHE  
SCARICO DI FONDO E DI CARPENTERIA METALLICA  
DIGA BAU PRESSIU (Nuxis - Siliqua - Narcao)**

**PROGETTO ESECUTIVO**

**RELAZIONE GENERALE**

**Realizzazione degli interventi necessari per ripristinare  
il corretto funzionamento dello scarico di fondo**

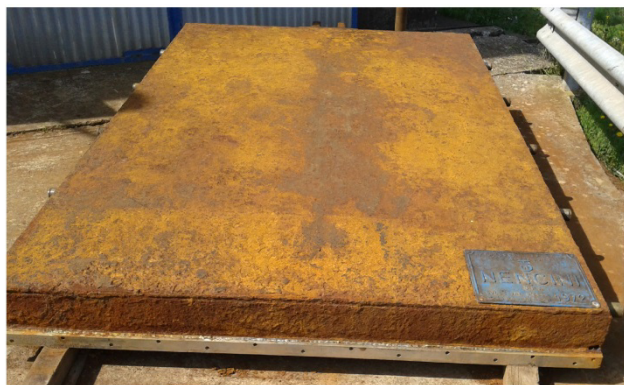
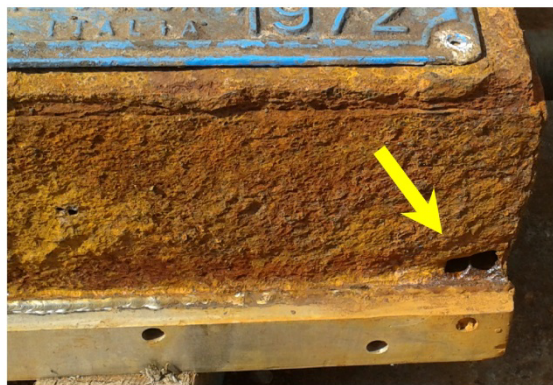
Nelle Foto n. 1 e n. 2 è visibile la paratoia di valle originale al momento della sua sostituzione. Dopo ulteriori anni di servizio, quella di monte non sarà in condizioni migliori; dato il tipo di struttura

non è neppure praticabile una revisione con ripristino della protezione superficiale all'interno. Il diaframma deve quindi essere sostituito, come già fatto per la paratoia di valle.

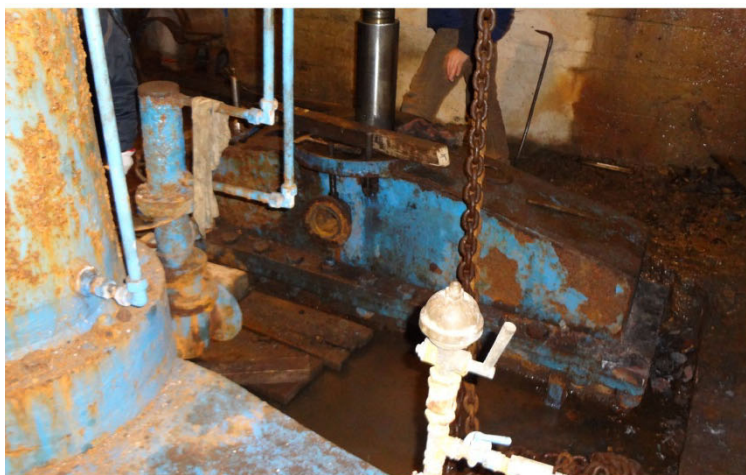
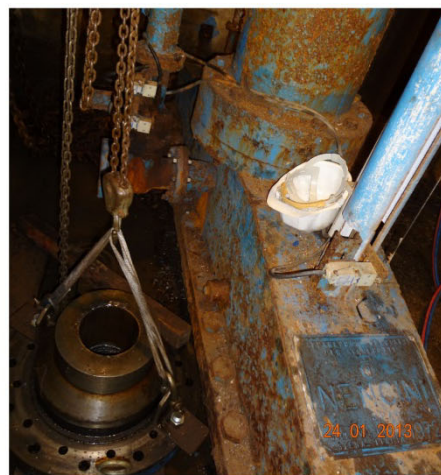
Anche i coperchi delle casse, mostrati nelle Foto n. 3 e n. 4, saranno sostituiti. Dovrà essere previsto l'accesso, per controllo e manutenzione ordinaria, ai gruppi tenuta, per verificare l'assenza di perdite di acqua attraverso le aste di manovra e segnalazione e di olio dal cilindro di azionamento. A giudizio dell'Impresa, i fori sul coperchio potranno essere finiti in officina, utilizzando il coperchio esistente come dima.

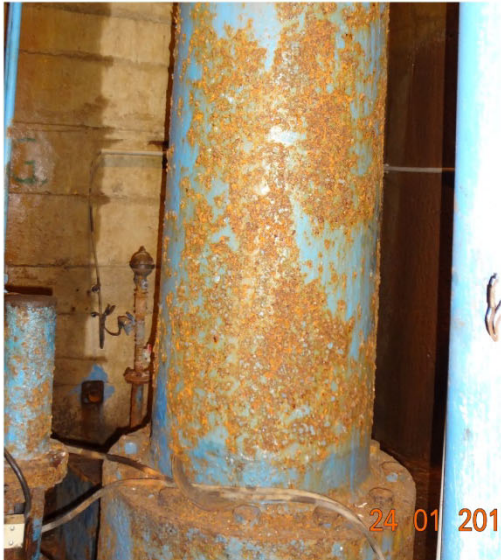
Foto n. 5

Anche i cilindri oleodinamici presentano un certo degrado, sia all'esterno (Foto n. 5), sia per la presenza di piccole cavità interne sulla superficie di scorrimento dei pistoni (Foto n. 6), nello scopo dei lavori è quindi compresa anche la loro sostituzione.

Essendo la centrale oleodinamica dimensionata per le pressioni e le portate di progetto dei cilindri esistenti, non è opportuno cambiare le dimensioni e quindi le pressioni d'esercizio; anche i nuovi meccanismi avranno alesaggio 410 mm e diametro asta 170 mm, pressione nominale 120 bar e pressione di prova 180 bar.

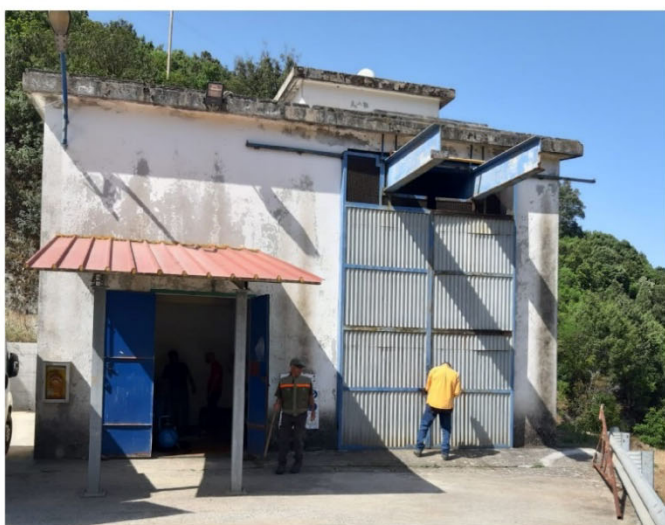
*Foto n. 9*

La Diga di Bau Pressiu è raggiungibile, anche con mezzi pesanti, per mezzo della Strada Statale 293 e delle Strade Provinciali 78 e 80. Allo scarico di fondo si arriva dalla strada mostrata nelle Foto n. 7 e n. 8, giungendo fino alla sommità del pozzo in cui sono alloggiate le paratoie. Nella Foto n. 9 è visibile l'ingresso, nella Foto n. 10 l'interno del pozzo. La zona delle paratoie è raggiungibile per mezzo delle scale metalliche, il pozzo non è dotato di ascensore.

Per quanto riguarda la movimentazione dei materiali all'interno del pozzo, nella Foto n. 9 si osservano due monorotaie che costituiscono le vie di corsa di altrettanti paranchi manuali, permettendo a questi di agganciare i carichi da un mezzo giunto sul piazzale antistante al pozzo. Le monorotaie sono vincolate alla struttura superiore del manufatto. I paranchi, installati all'epoca di costruzione della diga e visibili nella Foto n. 11, non rispondono alle attuali normative e non possono essere assoggettati alle verifiche e controlli periodici; quindi non possono più essere utilizzati.
