LAVORI DI MANUTENZIONE DELLO SCARICO DI FONDO  
DELLA DIGA MEDAU ZIRIMILIS (SILIQUEA)

PROGETTO ESECUTIVO

RELAZIONE ILLUSTRATIVA

Allegato **A.01.1**

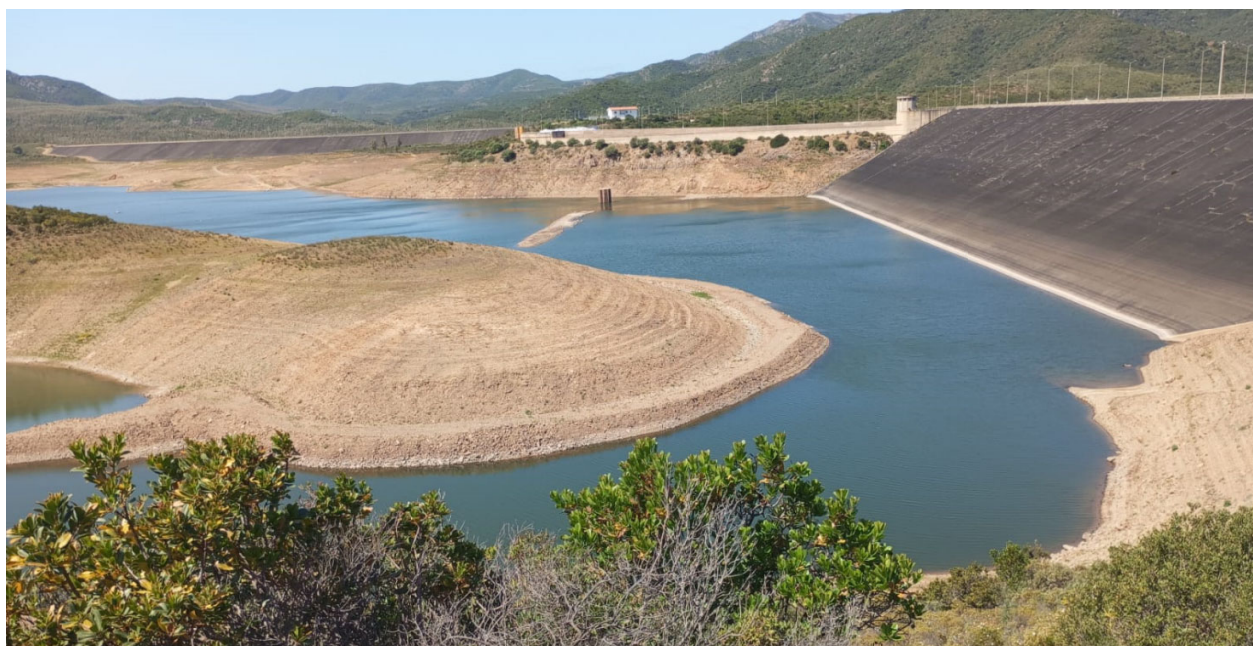
Vista da monte della diga di Medau Zirimilis (con torre d'imbocco e avandiga) e sulla sinistra diga di Carru Segau

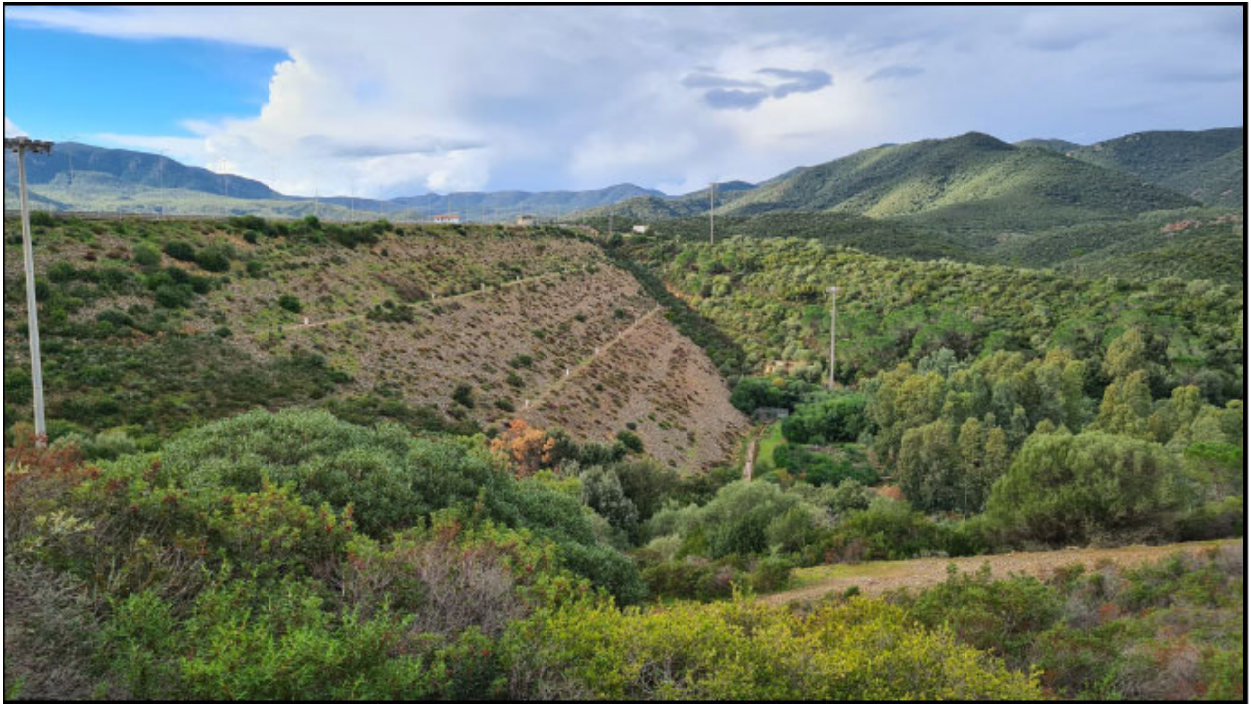
Vista del paramento di valle

Il rilevato della diga principale ha paramento di monte con pendenza 1 verticale su 2 orizzontale e paramento di valle con pendenza 1 verticale su 1,85 orizzontale, interrotto da due banchine a quote 120,00 e 130,00 rispettivamente. La tenuta è realizzata da un manto bituminoso del tipo a sandwich, dello spessore complessivo di circa 30 cm, poggiante sullo strato di fondazione che costituisce una transizione al corpo della diga, come appresso sinteticamente riportato:
