**LAVORI DI MANUTENZIONE
OPERE ELETTROMECCANICHE
SCARICO DI FONDO E DI CARPENTERIA METALLICA
DIGA BAU PRESSIU (Nuxis - Siliqua - Narcao)**

PROGETTO ESECUTIVO

RELAZIONE ILLUSTRATIVA

FEBBRAIO 2022

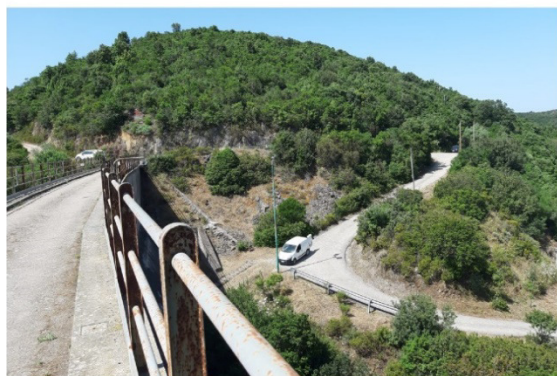
La Diga di Bau Pressiu è raggiungibile, anche con mezzi pesanti, per mezzo della Strada Statale 293 e delle Strade Provinciali 78 e 80. Allo scarico di fondo si arriva dalla strada mostrata nelle Foto n. 7 e n. 8, giungendo fino alla sommità del pozzo in cui sono alloggiate le paratoie. Nella Foto n. 9 è visibile l'ingresso, nella Foto n. 10 l'interno del pozzo. La zona delle paratoie è raggiungibile per mezzo delle scale metalliche, il pozzo non è dotato di ascensore.

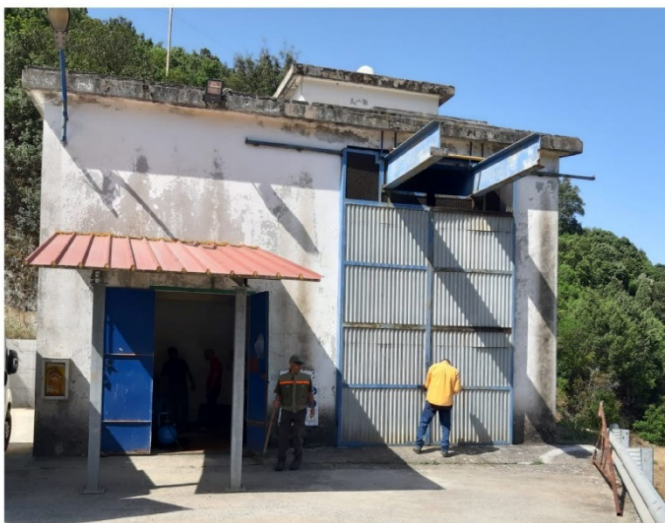
Per quanto riguarda la movimentazione dei materiali all'interno del pozzo, nella Foto n. 9 si osservano due monorotaie che costituiscono le vie di corsa di altrettanti paranchi manuali, permettendo a questi di agganciare i carichi da un mezzo giunto sul piazzale antistante al pozzo. Le monorotaie sono vincolate alla struttura superiore del manufatto. I paranchi, installati all'epoca di costruzione della diga e visibili nella Foto n. 11, non rispondono alle attuali normative e non possono essere assoggettati alle verifiche e controlli periodici; quindi non possono più essere utilizzati.
