LAVORI DI MANUTENZIONE DELLO SCARICO DI FONDO  
DELLA DIGA MEDAU ZIRIMILIS (SILQUA)

PROGETTO ESECUTIVO

RELAZIONE GENERALE

Allegato  
A.01.2

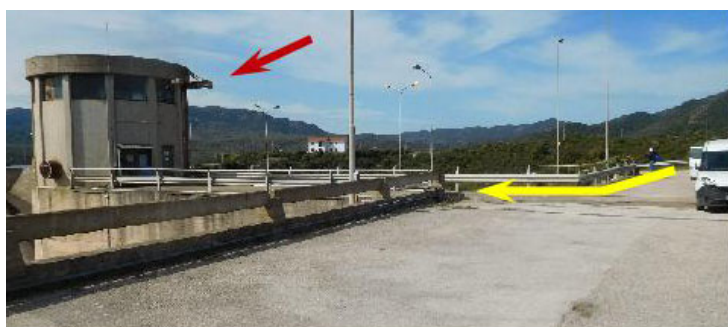
Foto n. 4

Alla sommità del pozzo di accesso allo scarico di fondo si arriva dalla strada mostrata nella Foto n. 4, fino a portarsi sotto alla monotrave che sporge all'esterno del manufatto, visibile nella Foto n. 5. I pannelli metallici che chiudono la struttura sottostante la monotrave sono estraibili, permettendo il sollevamento del carico direttamente dal mezzo di trasporto. La trave è ancorata alla struttura superiore del pozzo.

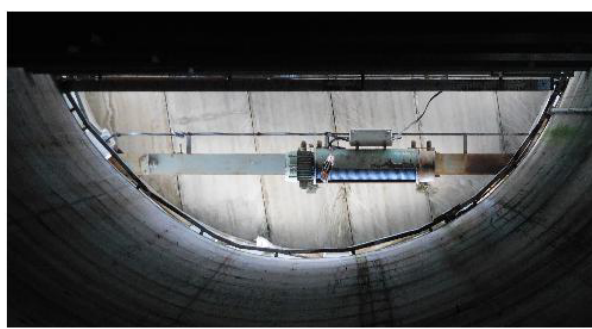
Foto n. 7

Con questo sarà possibile calare il materiale fino alla base del pozzo verticale, a fianco della camera in cui sono alloggiate le paratoie (Foto n. 7 e n. 8).

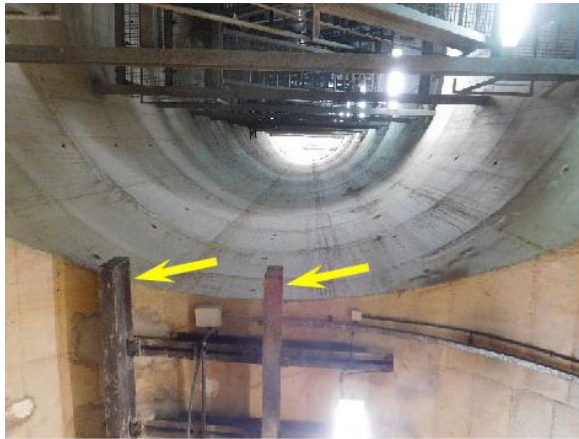
In questa zona arrivano due ulteriori travi montate sulla volta superiore della camera (freccie gialle nelle Foto n. 8 e n. 9), con cui è possibile portare il materiale fino alla zona paratoie.

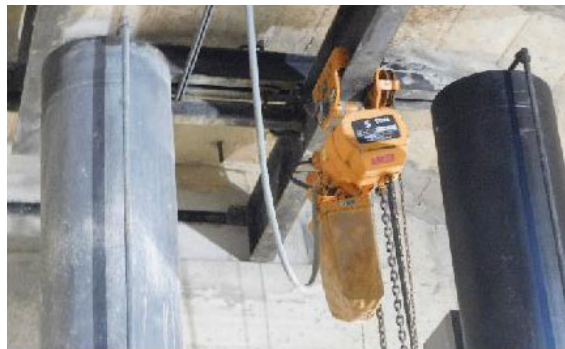
Foto n. 10

In questo caso, il paranco esistente, avente portata 5 ton e visibile nella Foto n. 10, è ancora utilizzabile nell'ambito dei lavori da eseguire.
