Riassetto e risanamento funzionale del canale adduttore principale  
alimentato dai laghi del medio Flumendosa - III Lotto

Risanamento funzionale dei ponti canale del Canale Principale  
Adduttore alimentato dai laghi del medio Flumendosa  
denominati "Guasila 1" e "Guasila 2" in agro di Guasila

PARTE F - INDAGINI E STUDI PRELIMINARI

**INDAGINE SULLE CONDIZIONI DI SICUREZZA  
E DI CONSERVAZIONE DEI PONTI-CANALE  
DI GUASILA I, GUASILA II, SEGARIU, SELEGAS, RIU ARAI.**

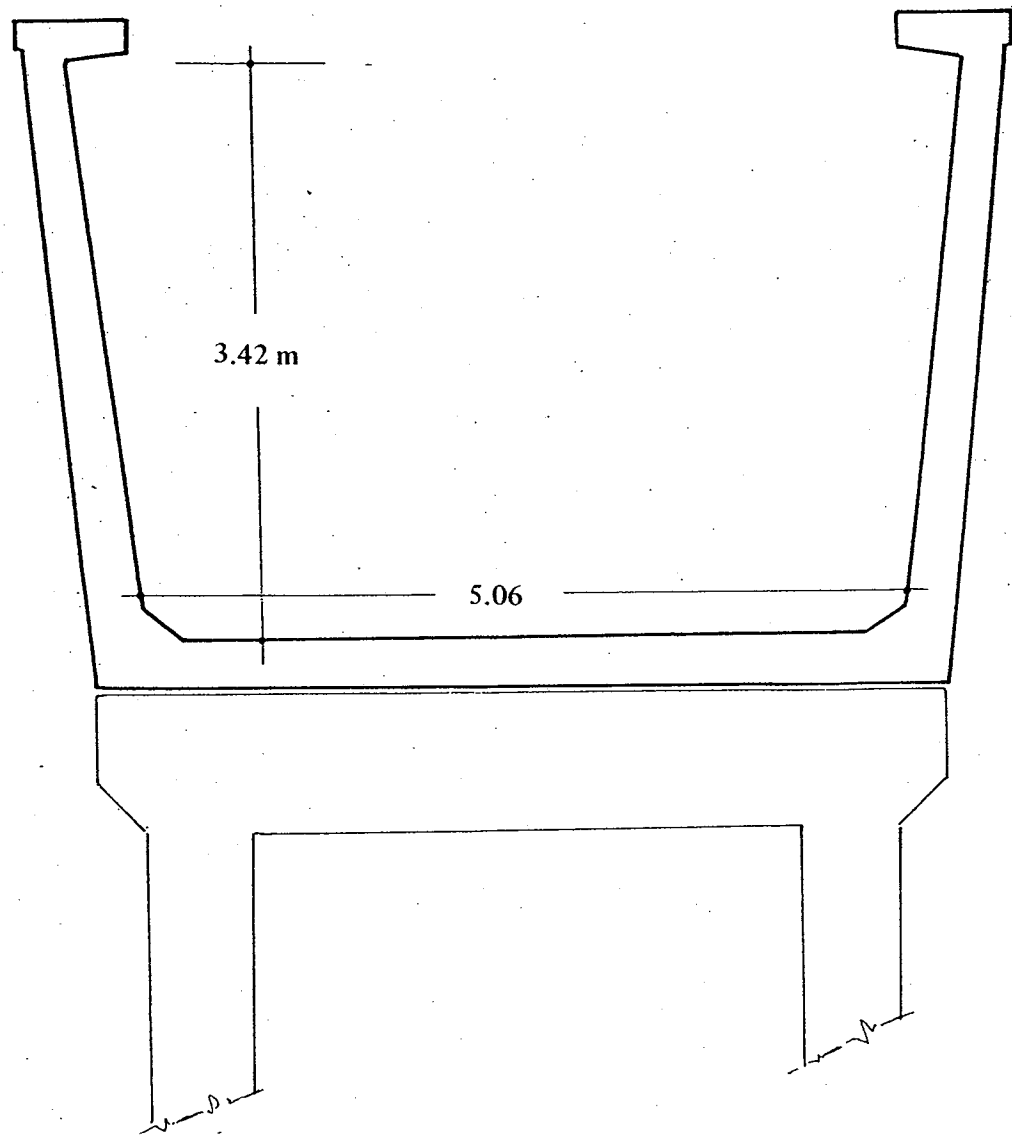
Fig. 1

*PONTE CANALE di GUASILA I, GUASILA II,  
SEGARIU e SELEGAS*

SEZIONE TRASVERSALE

SCALA 1:50

Le sezioni trasversali sono standard per i primi quattro ponti canale e sono schematizzate in Fig. 1, costituite da una parete di fondo e da due pareti quasi vertica- li, con leggera inclinazione verso l'esterno, come si può

vedere nel citato disegno.

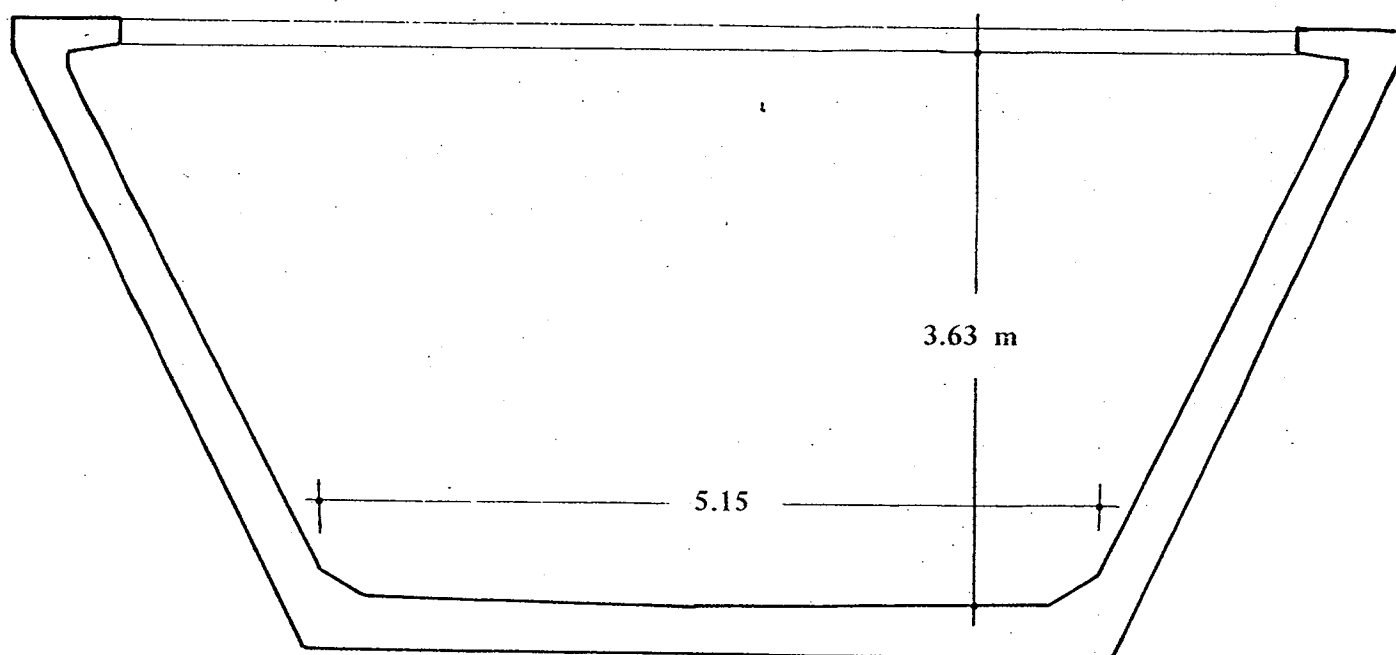
## PONTE CANALE SUL RIO ARAI

## SEZIONE TRASVERSALE

SCALA 1 : 50

La sezione trasversale invece del ponte sul rio Arai è indicata in Fig. 2 e mostra una maggiore inclinazione delle pareti rispetto a quanto si rileva nei precenti ponti. Lo schema statico è qui la travata semplicemente appoggiata e in sommità presenta una sequenza di tiranti orizzontali , visibili in figura, che contrastano le spinte orizzontali di tipo idrostatico. La lunghezza della trave è di 27.70 m.

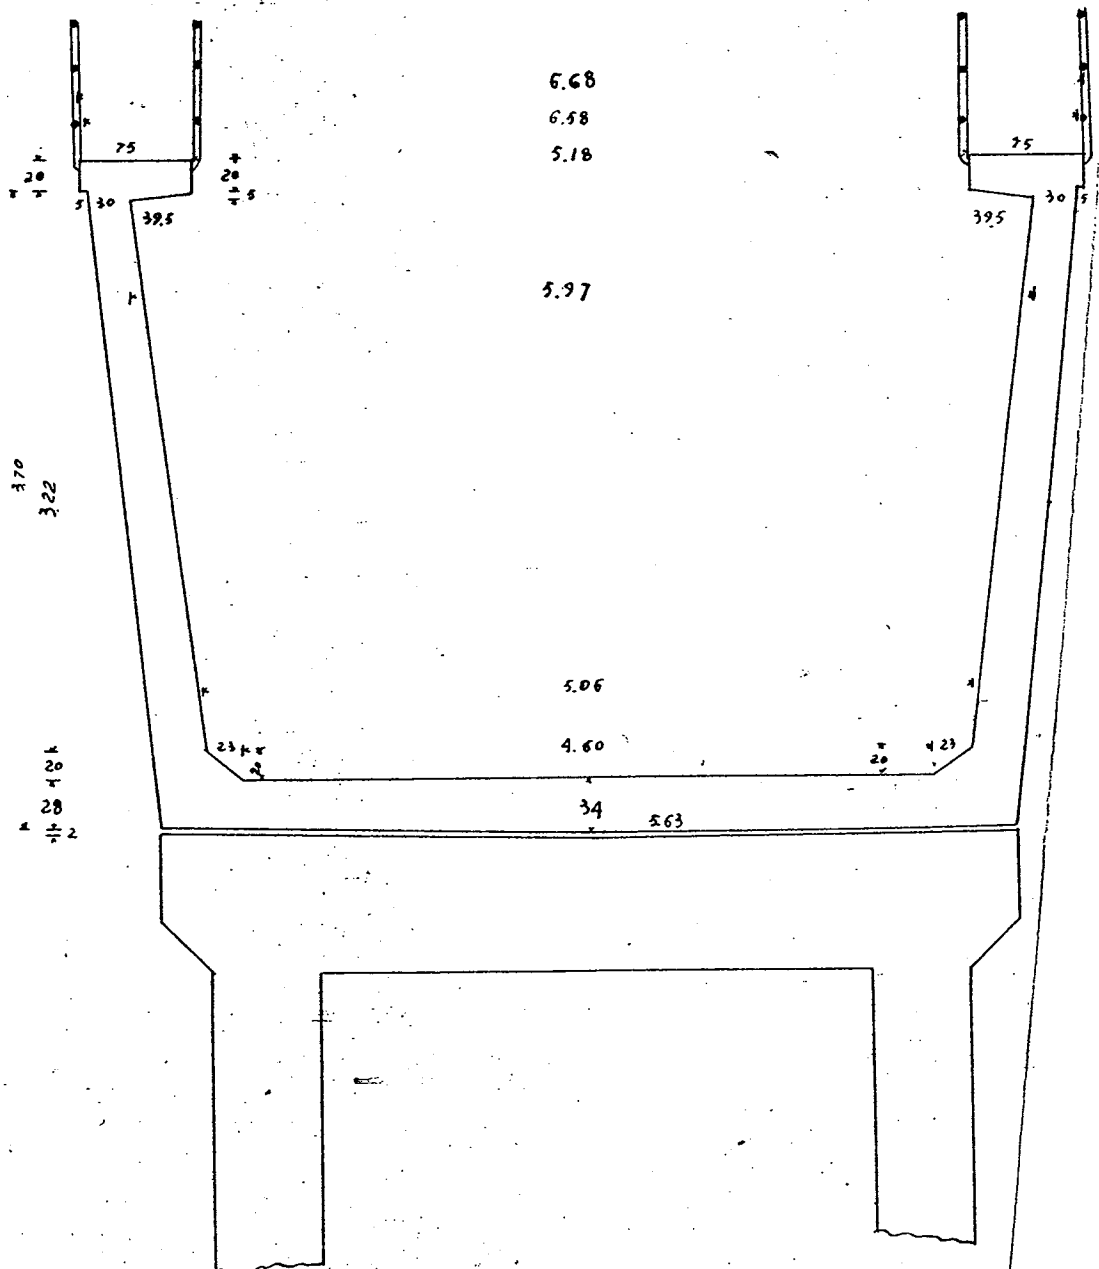
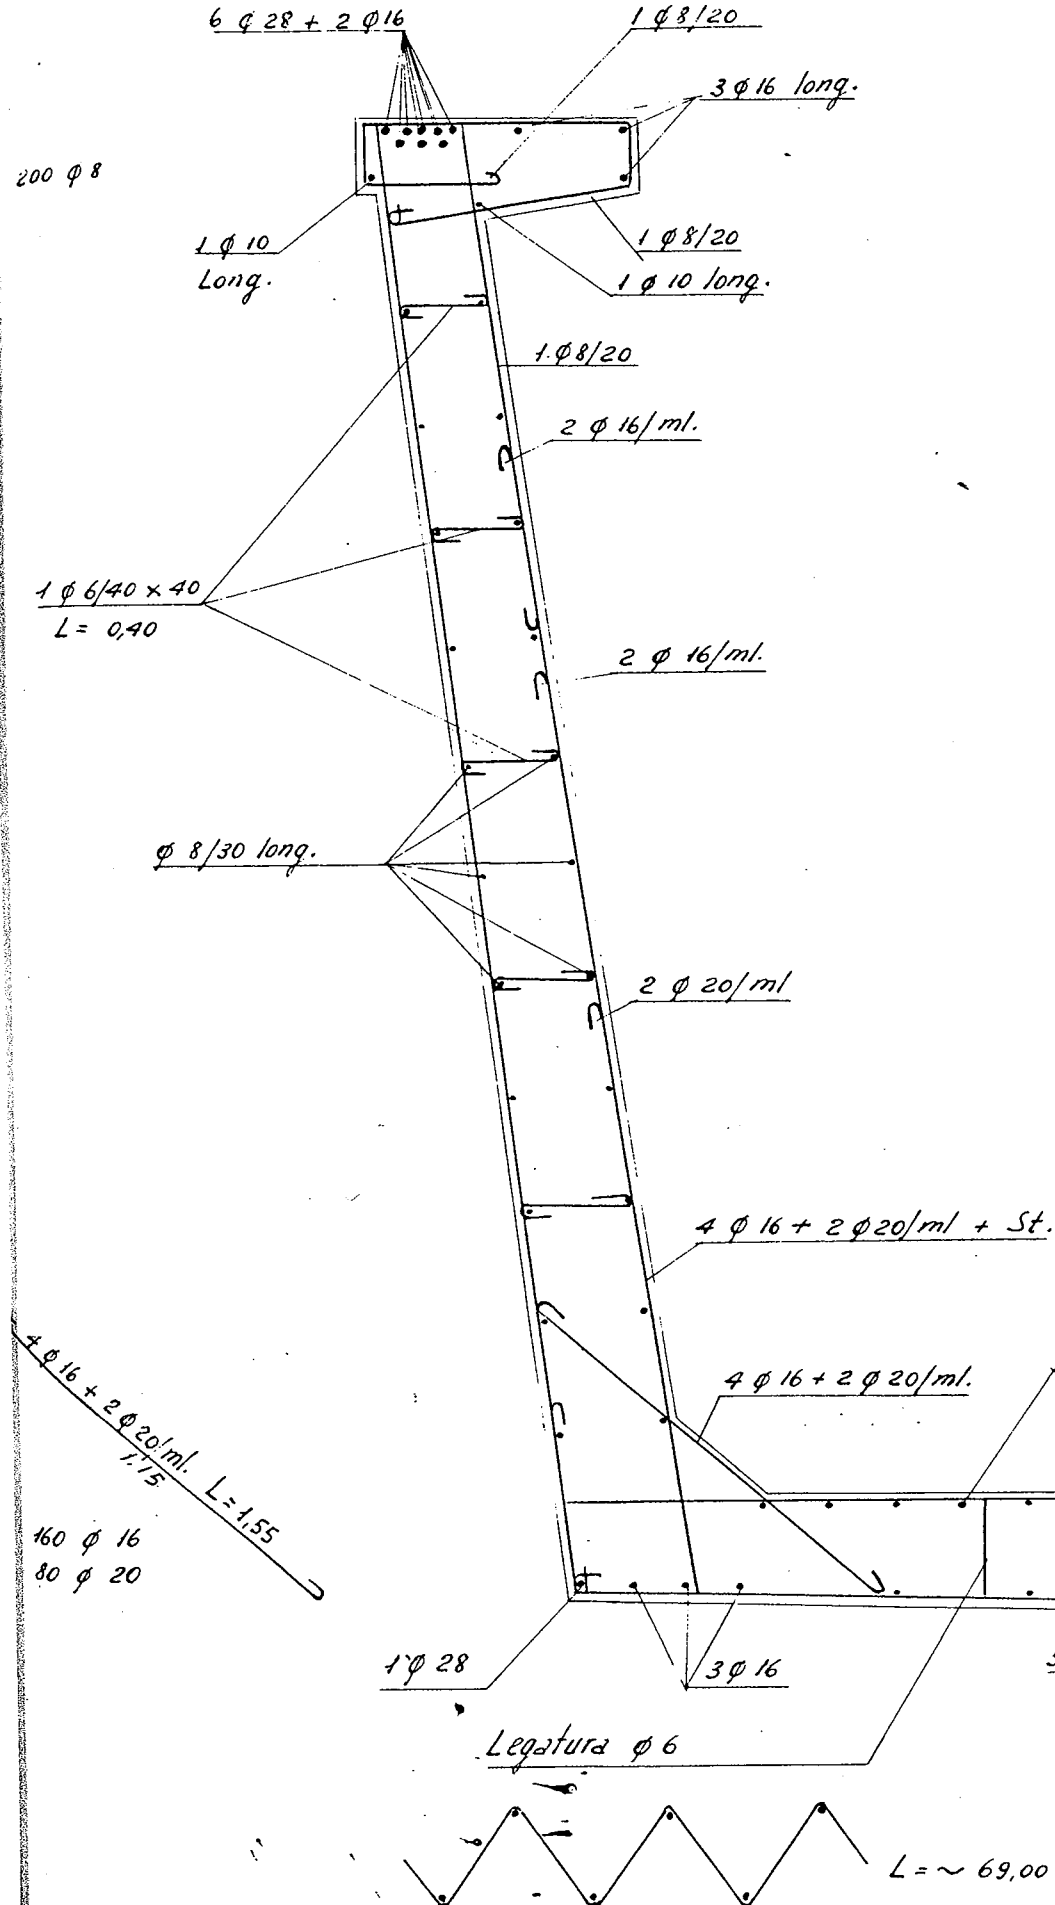
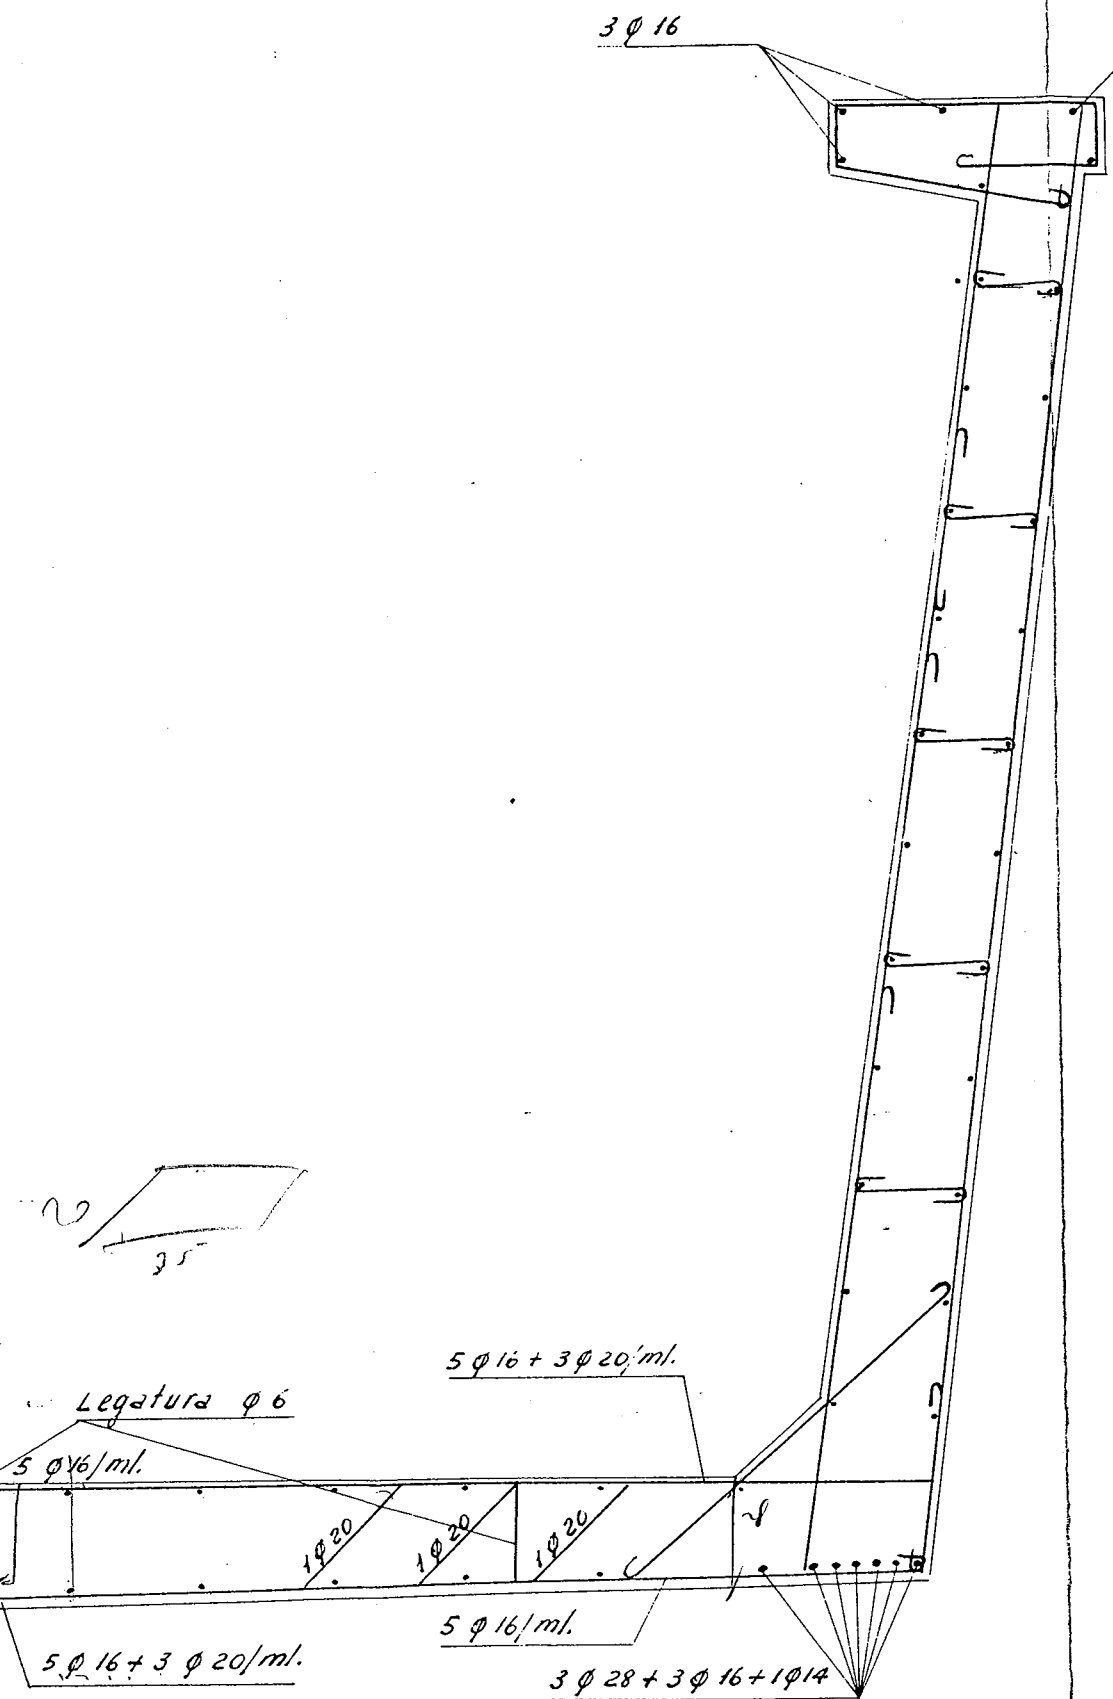
SEZIONE PONTE CANALE - SCALA 1:50

SELEGAS

*1/2 SEZIONE SULL'APPOLLIO*

1/2 SEZIONE IN MEZZERIA  
(1<sup>a</sup> campata)

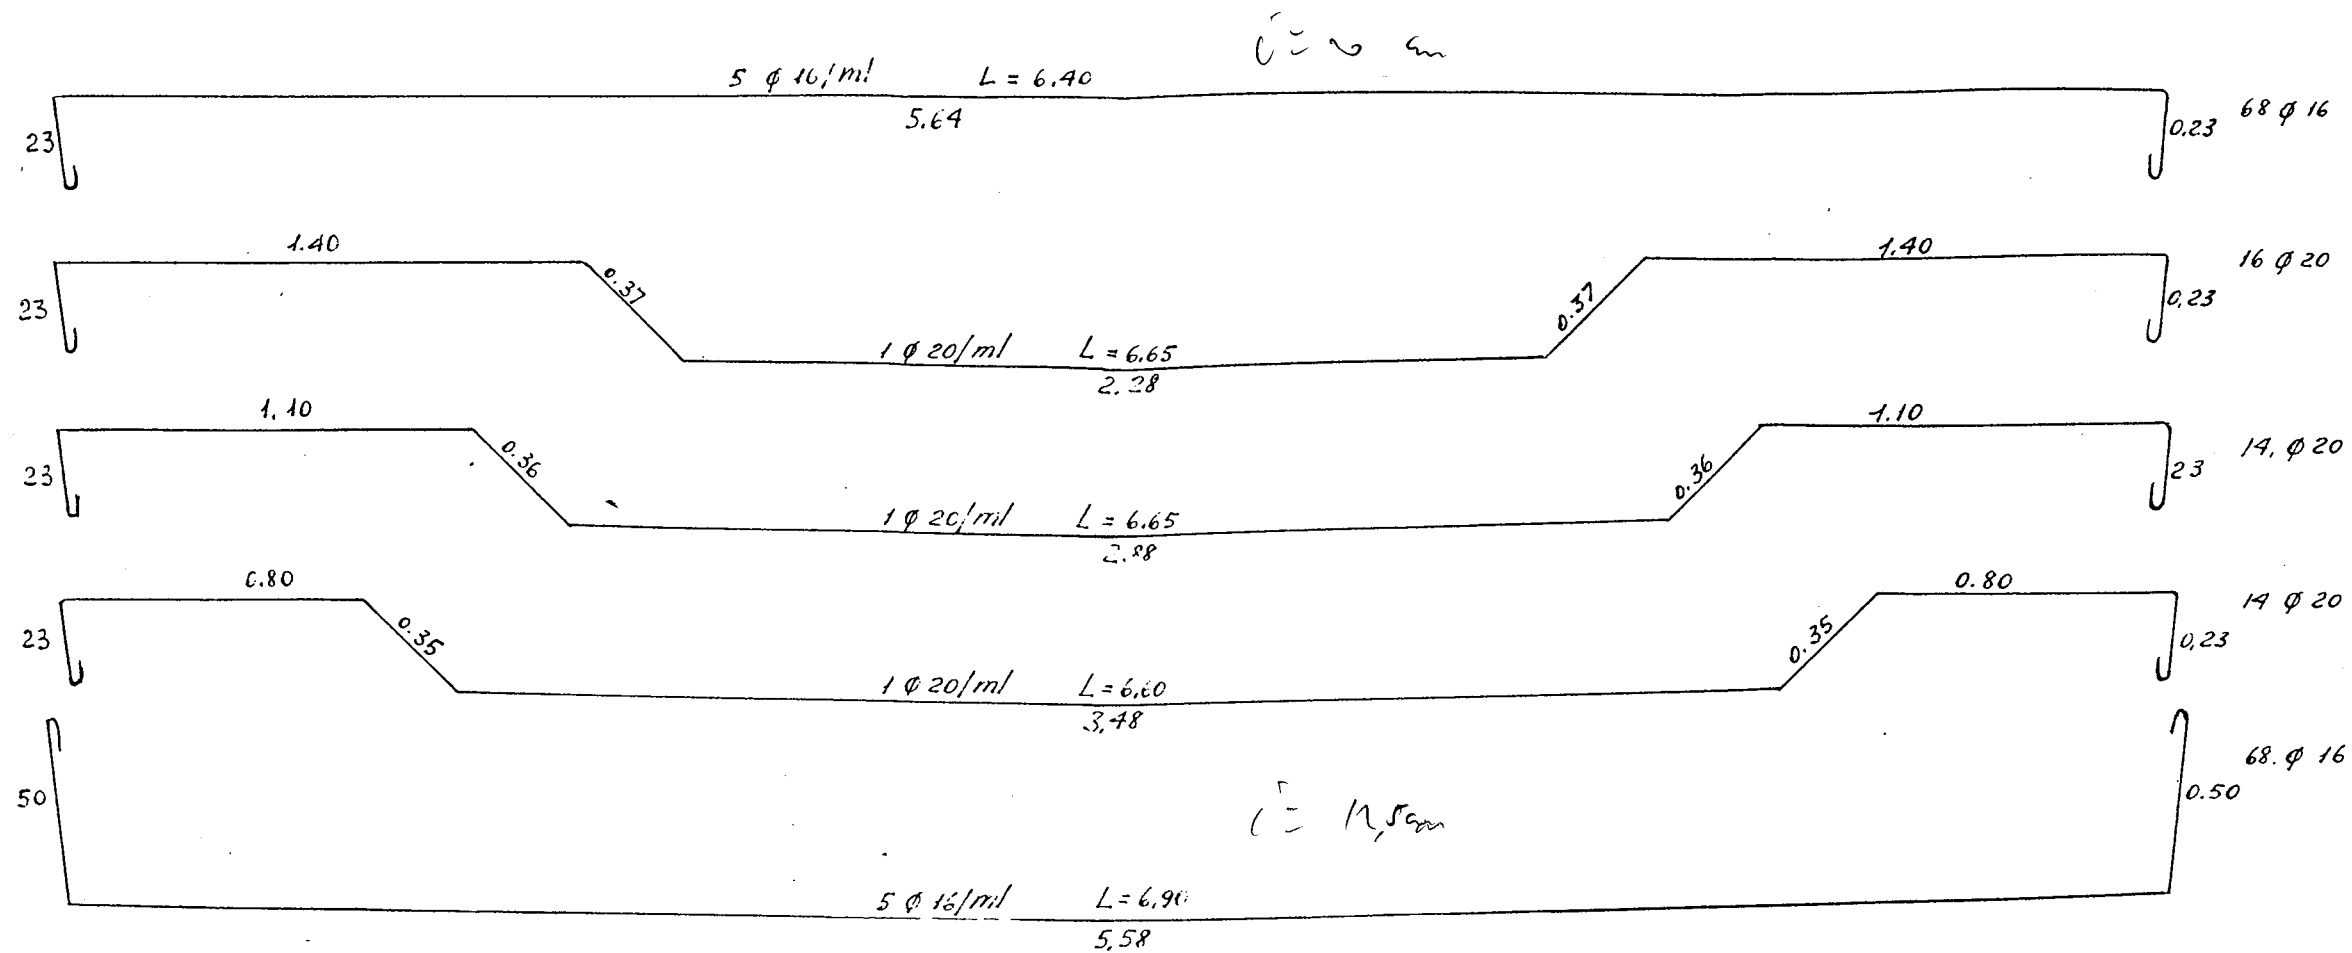
Armatura della soletta in corrispondenza della  
mezzera

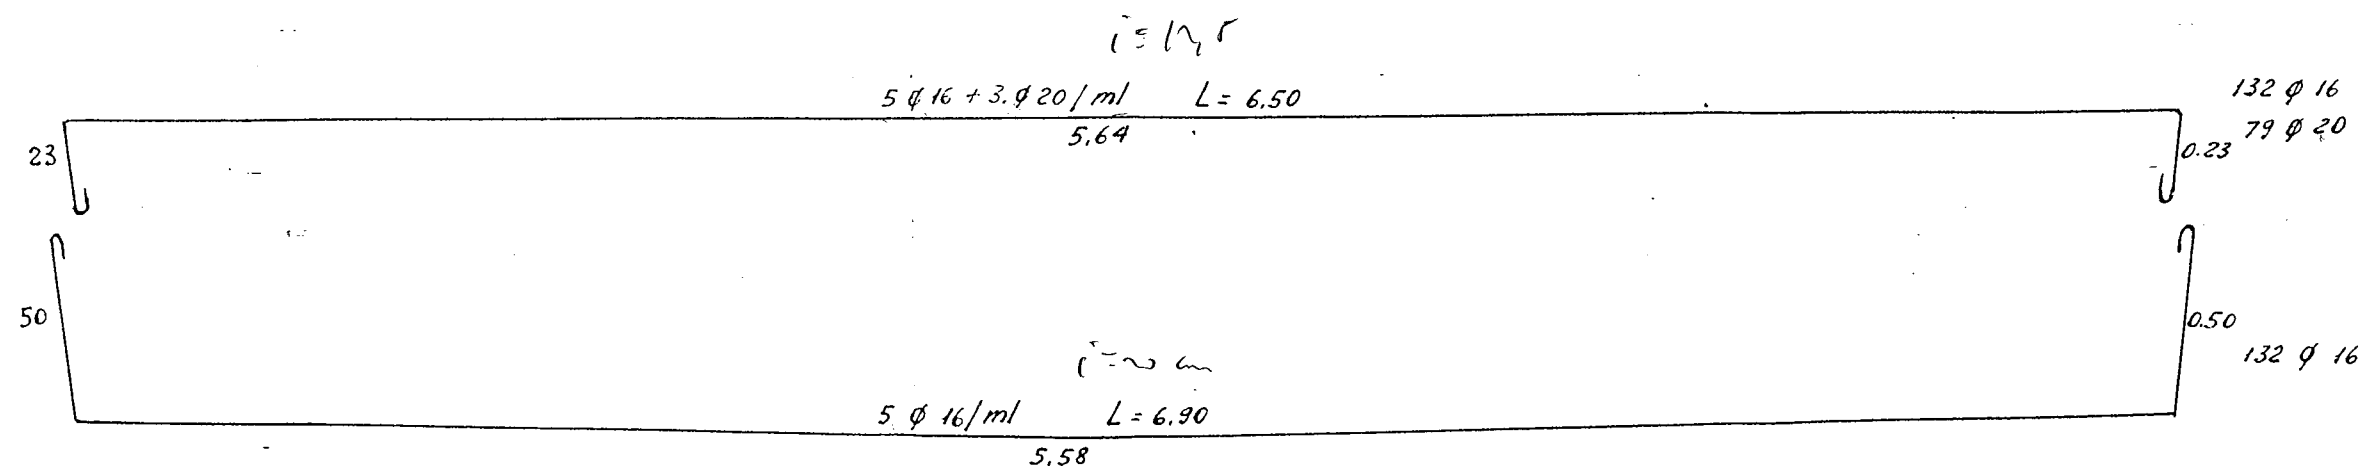
Armatura della soletta in  
corrispondenza dell'appoggio

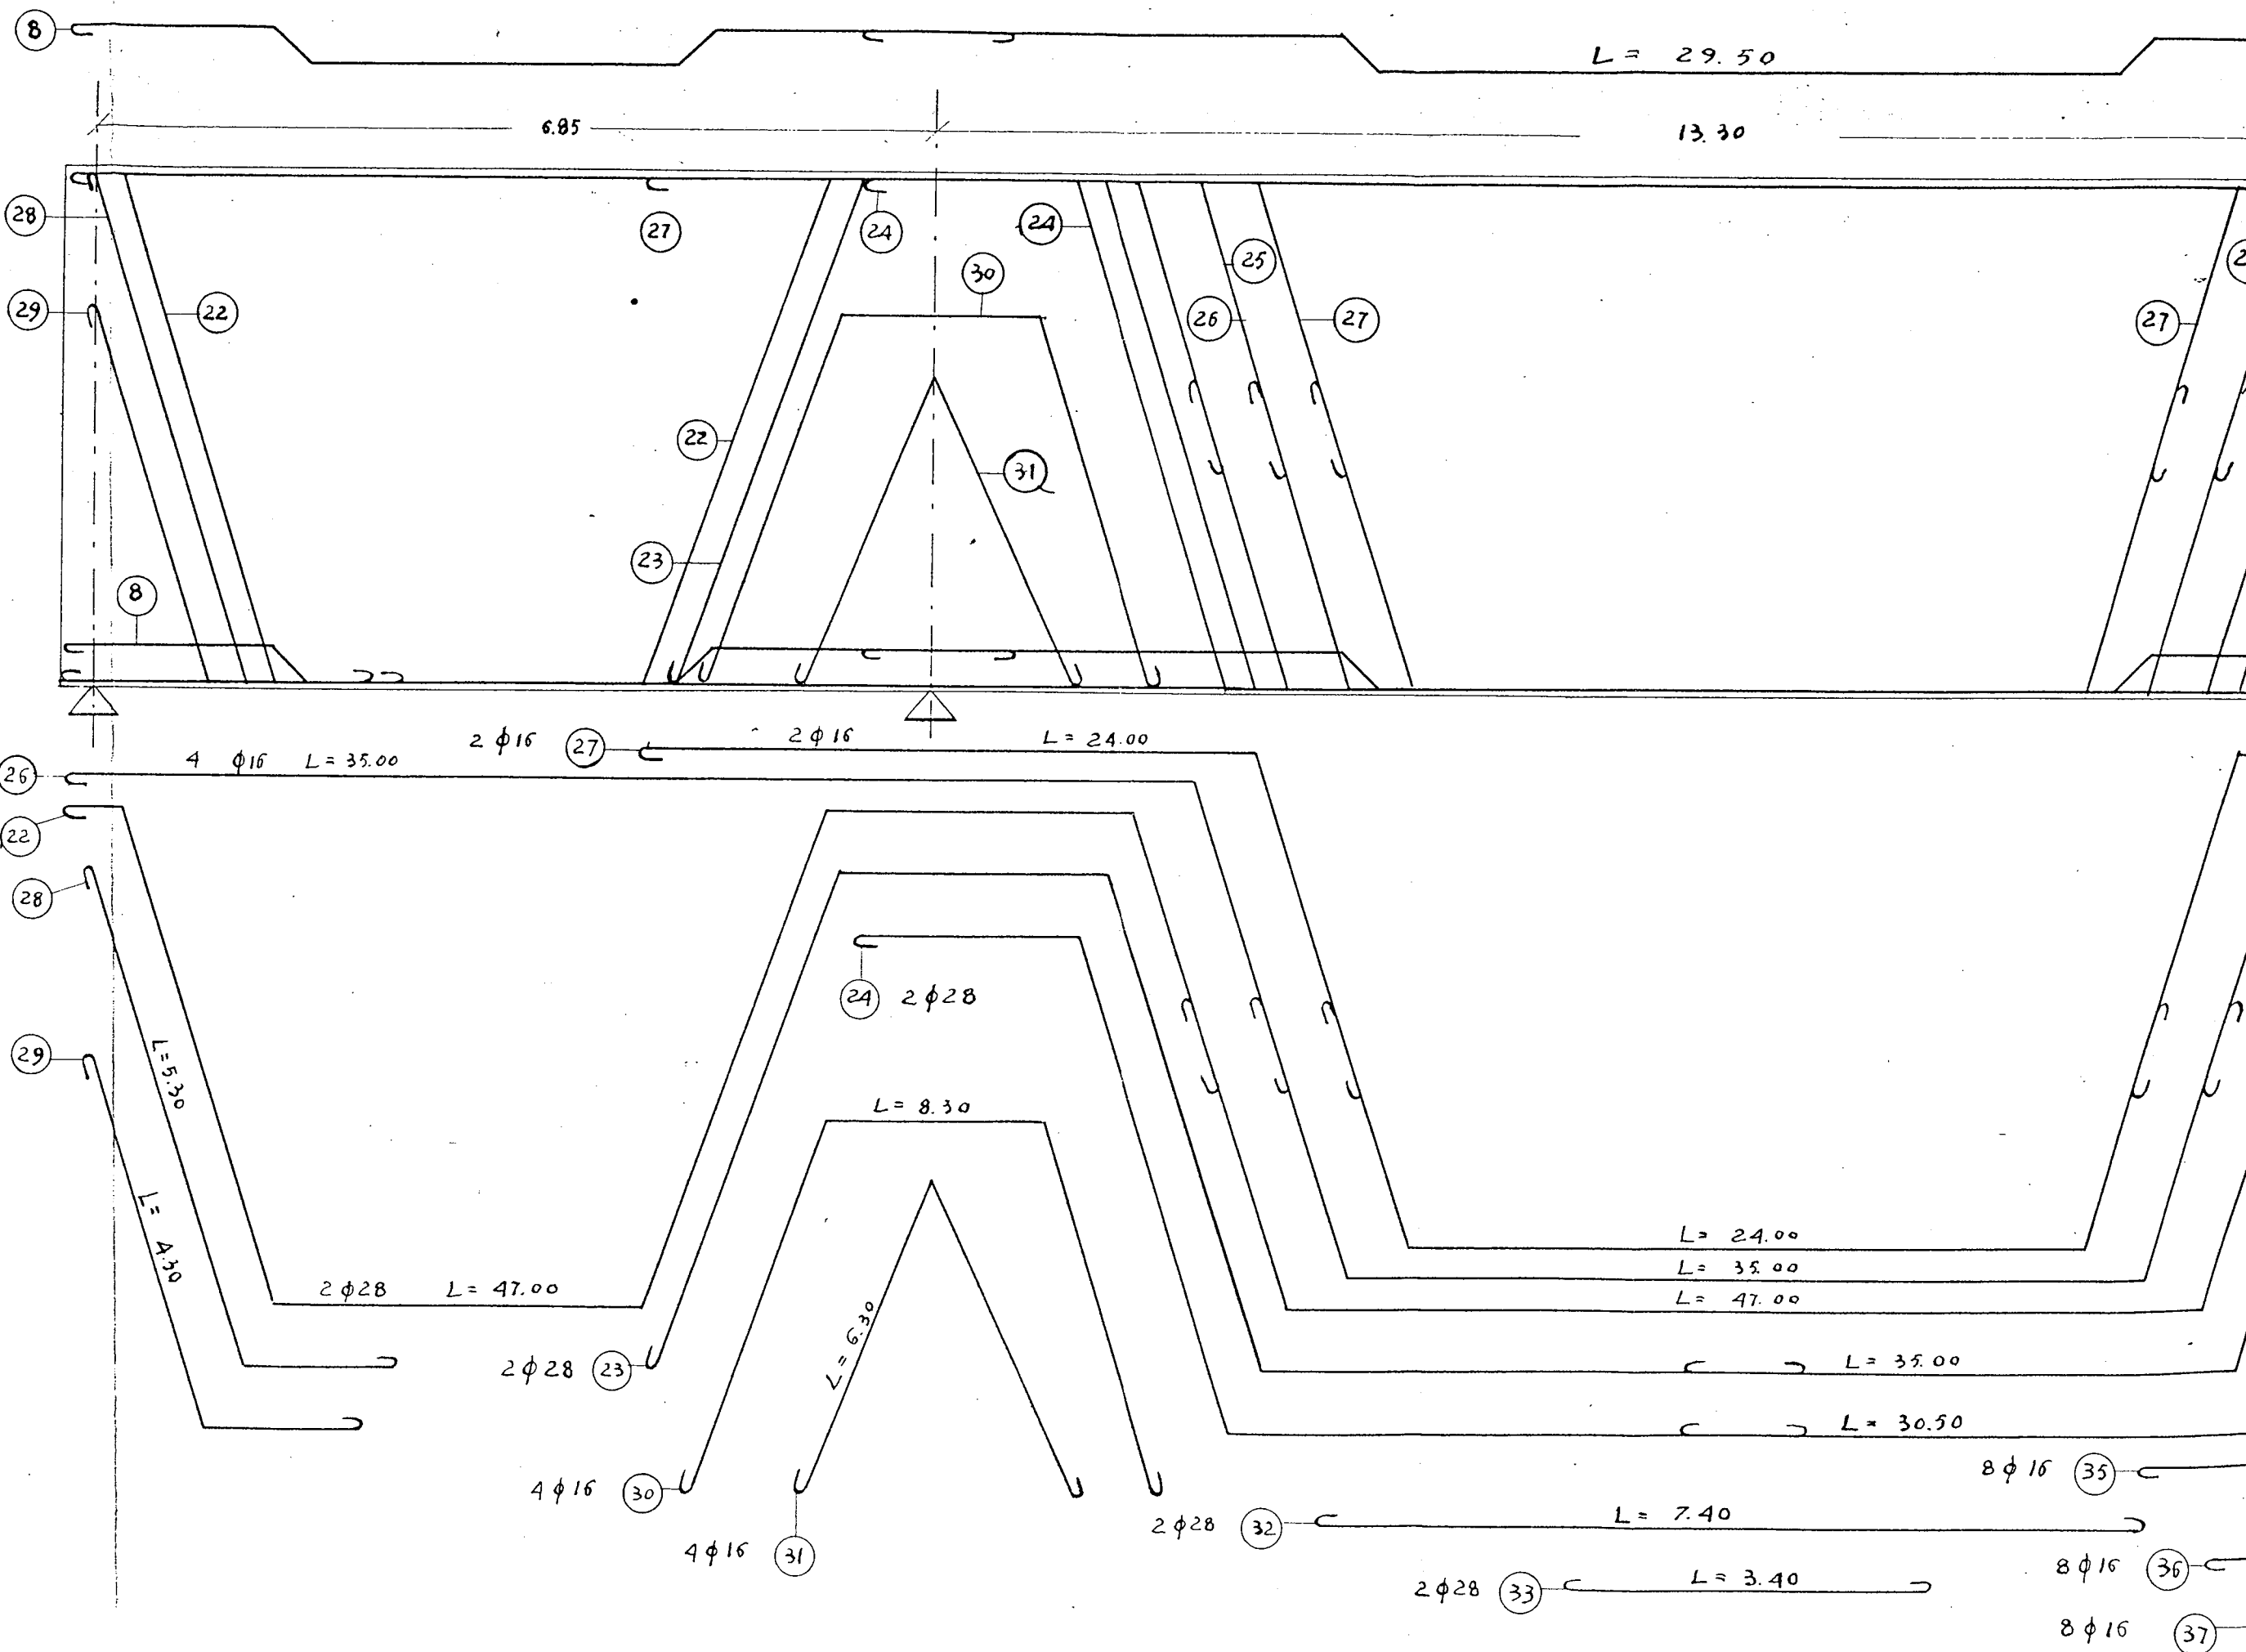
# ARMATURA TRAVE PARETE 1:20

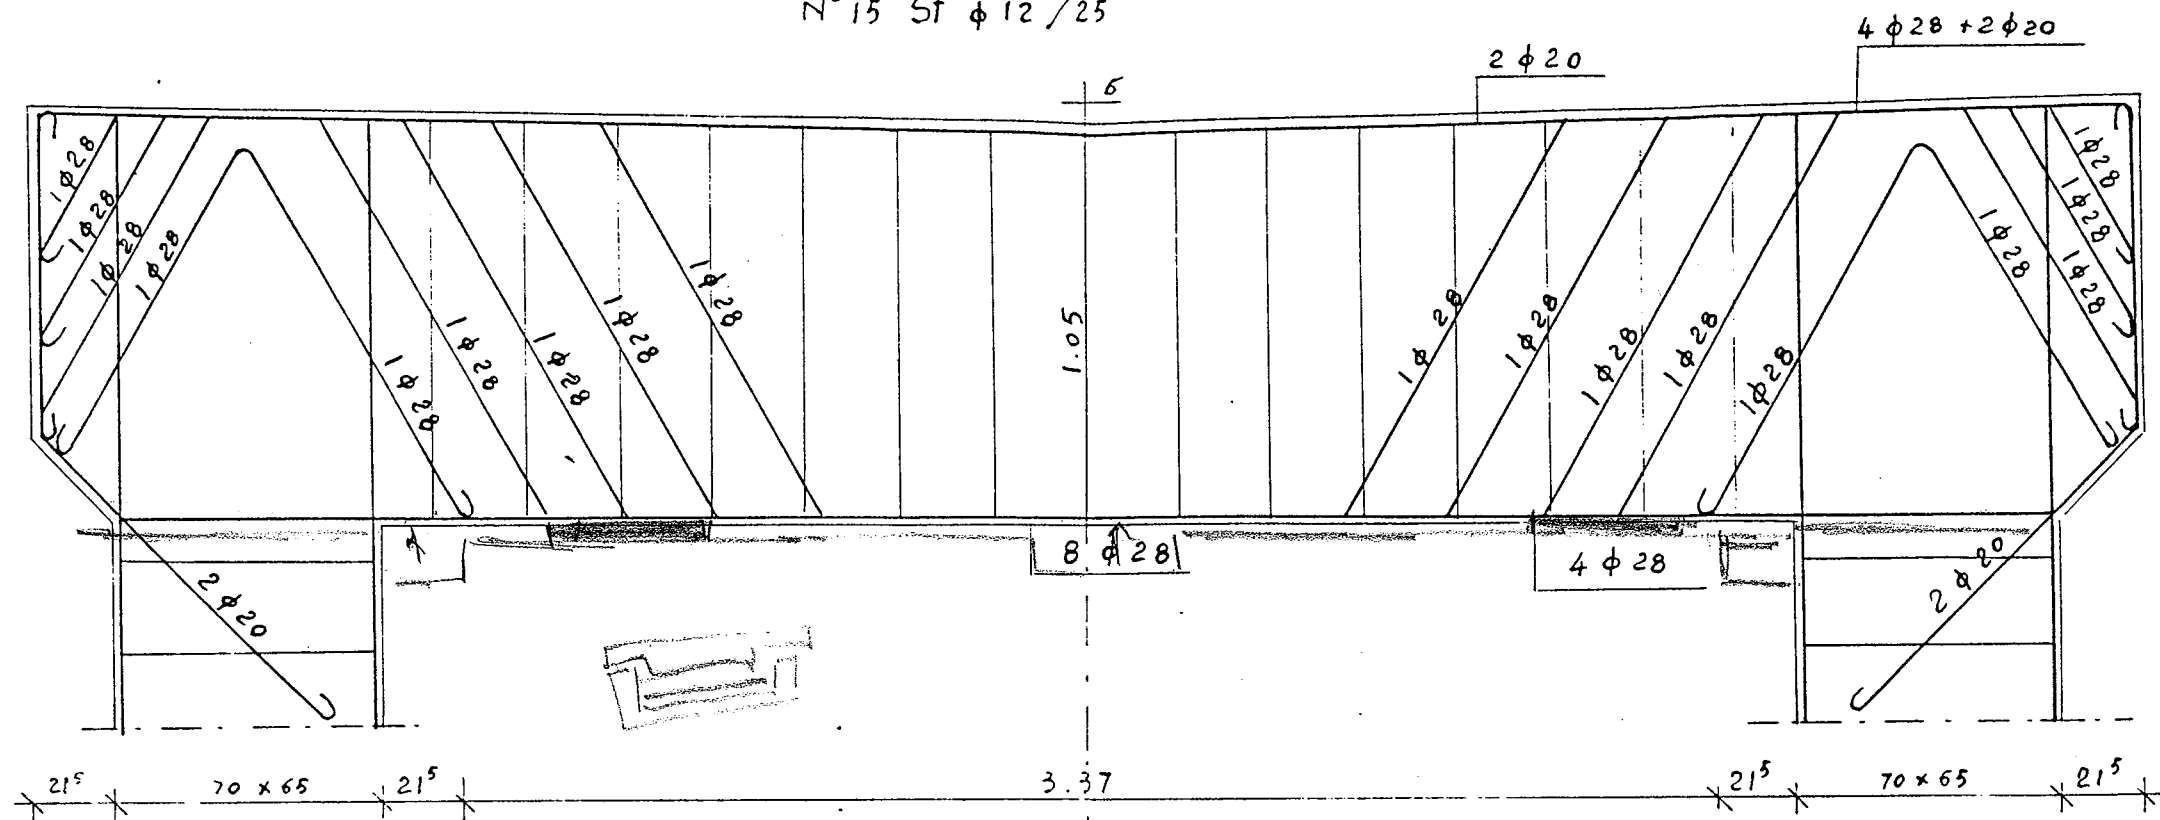
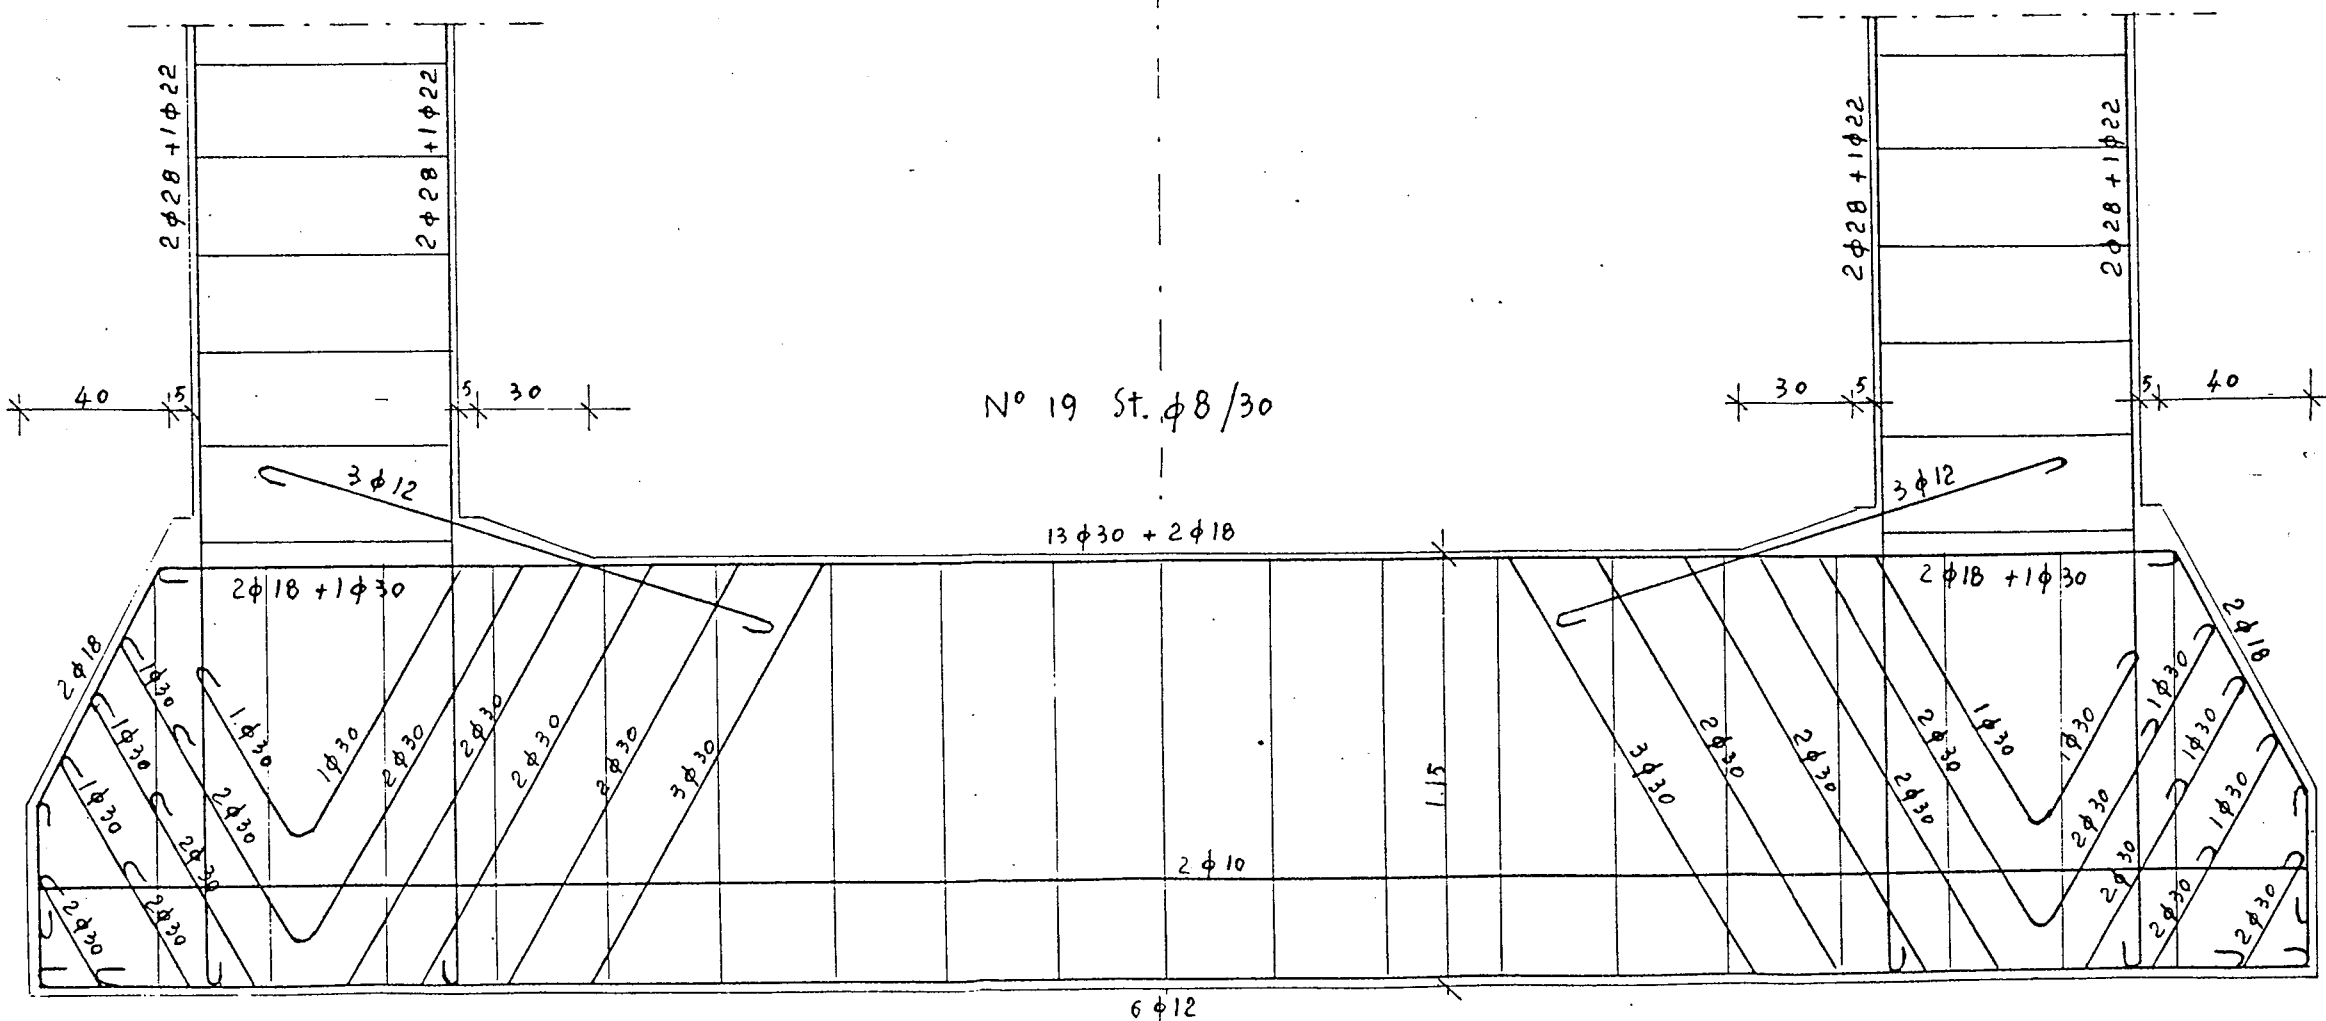
# ARMATURA L'AVALLETO - RAPP. 1:20

N° 15 St  $\phi 12/25$

N° 19 St.  $\phi 8/30$

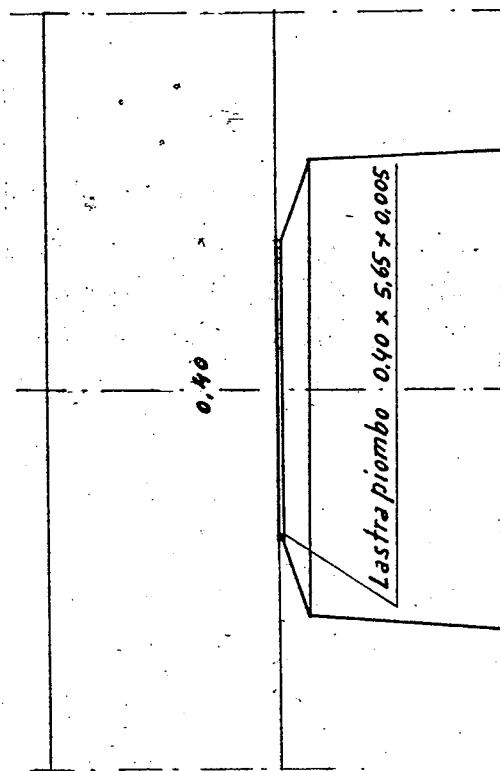
*Appoggio semplice 1:10*

Gli apparecchi d'appoggio delle travi, realizzati come prima descritto, appaiono in uno stato precario e la loro funzionalità, gravemente compromessa, ha causato quelle lesioni sopra citate in taluni pulvini. In altri casi la funzionalità dell'apparecchio d'appoggio appare ridotta, ma non del tutto compromessa.

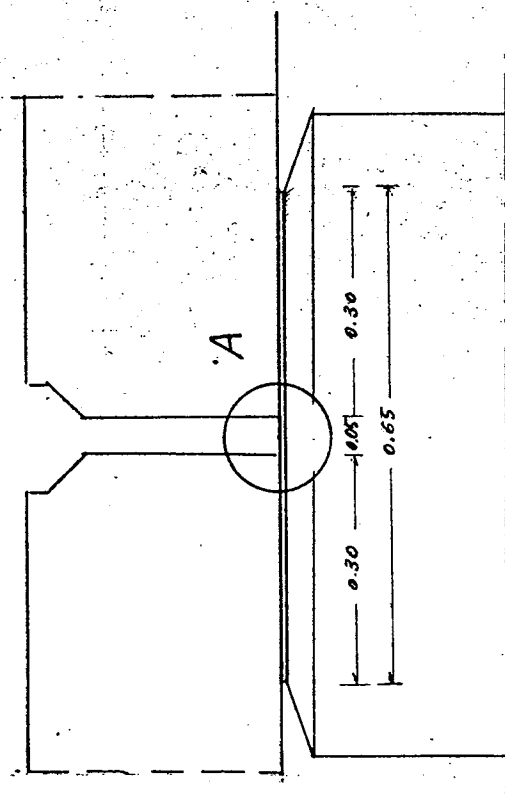
*Appoggio per giunto 1:10*

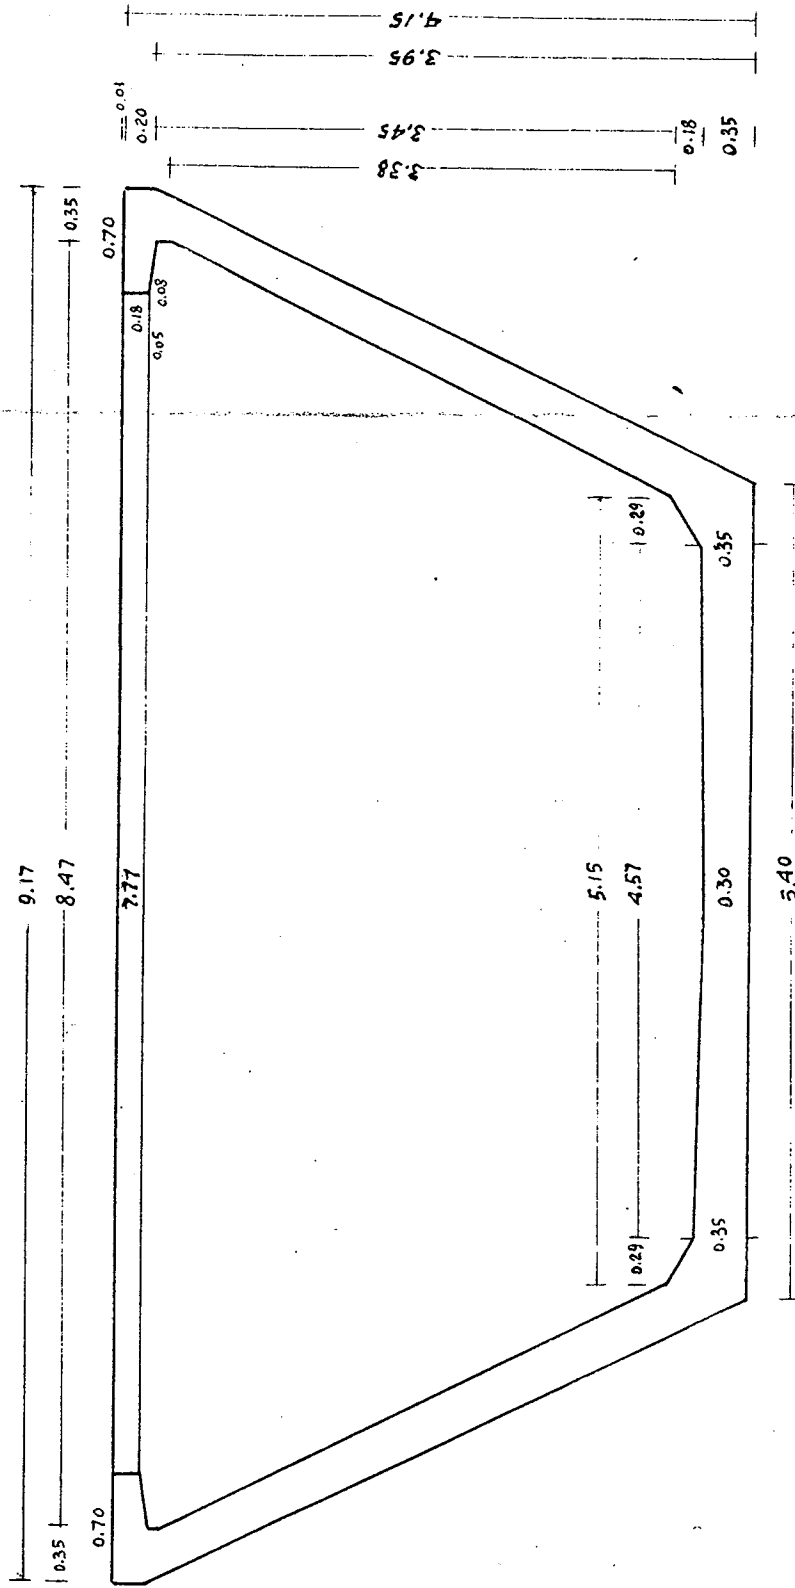
PONTE CANALE DI RIU ARAI

# SEZIONE CORRENTE PONTE CANALE

Scala 1:50
