Riassetto e risanamento funzionale del canale adduttore principale  
alimentato dai laghi del medio Flumendosa - III Lotto

Risanamento funzionale dei ponti canale del Canale Principale  
Adduttore alimentato dai laghi del medio Flumendosa  
denominati "Guasila 1" e "Guasila 2" in agro di Guasila

PARTE F - INDAGINI E STUDI PRELIMINARI

**INDAGINE SULLE CONDIZIONI DI SICUREZZA  
E DI CONSERVAZIONE DEI PONTI-CANALE  
DI GUASILA I, GUASILA II, SEGARIU, SELEGAS, RIU ARAI.**

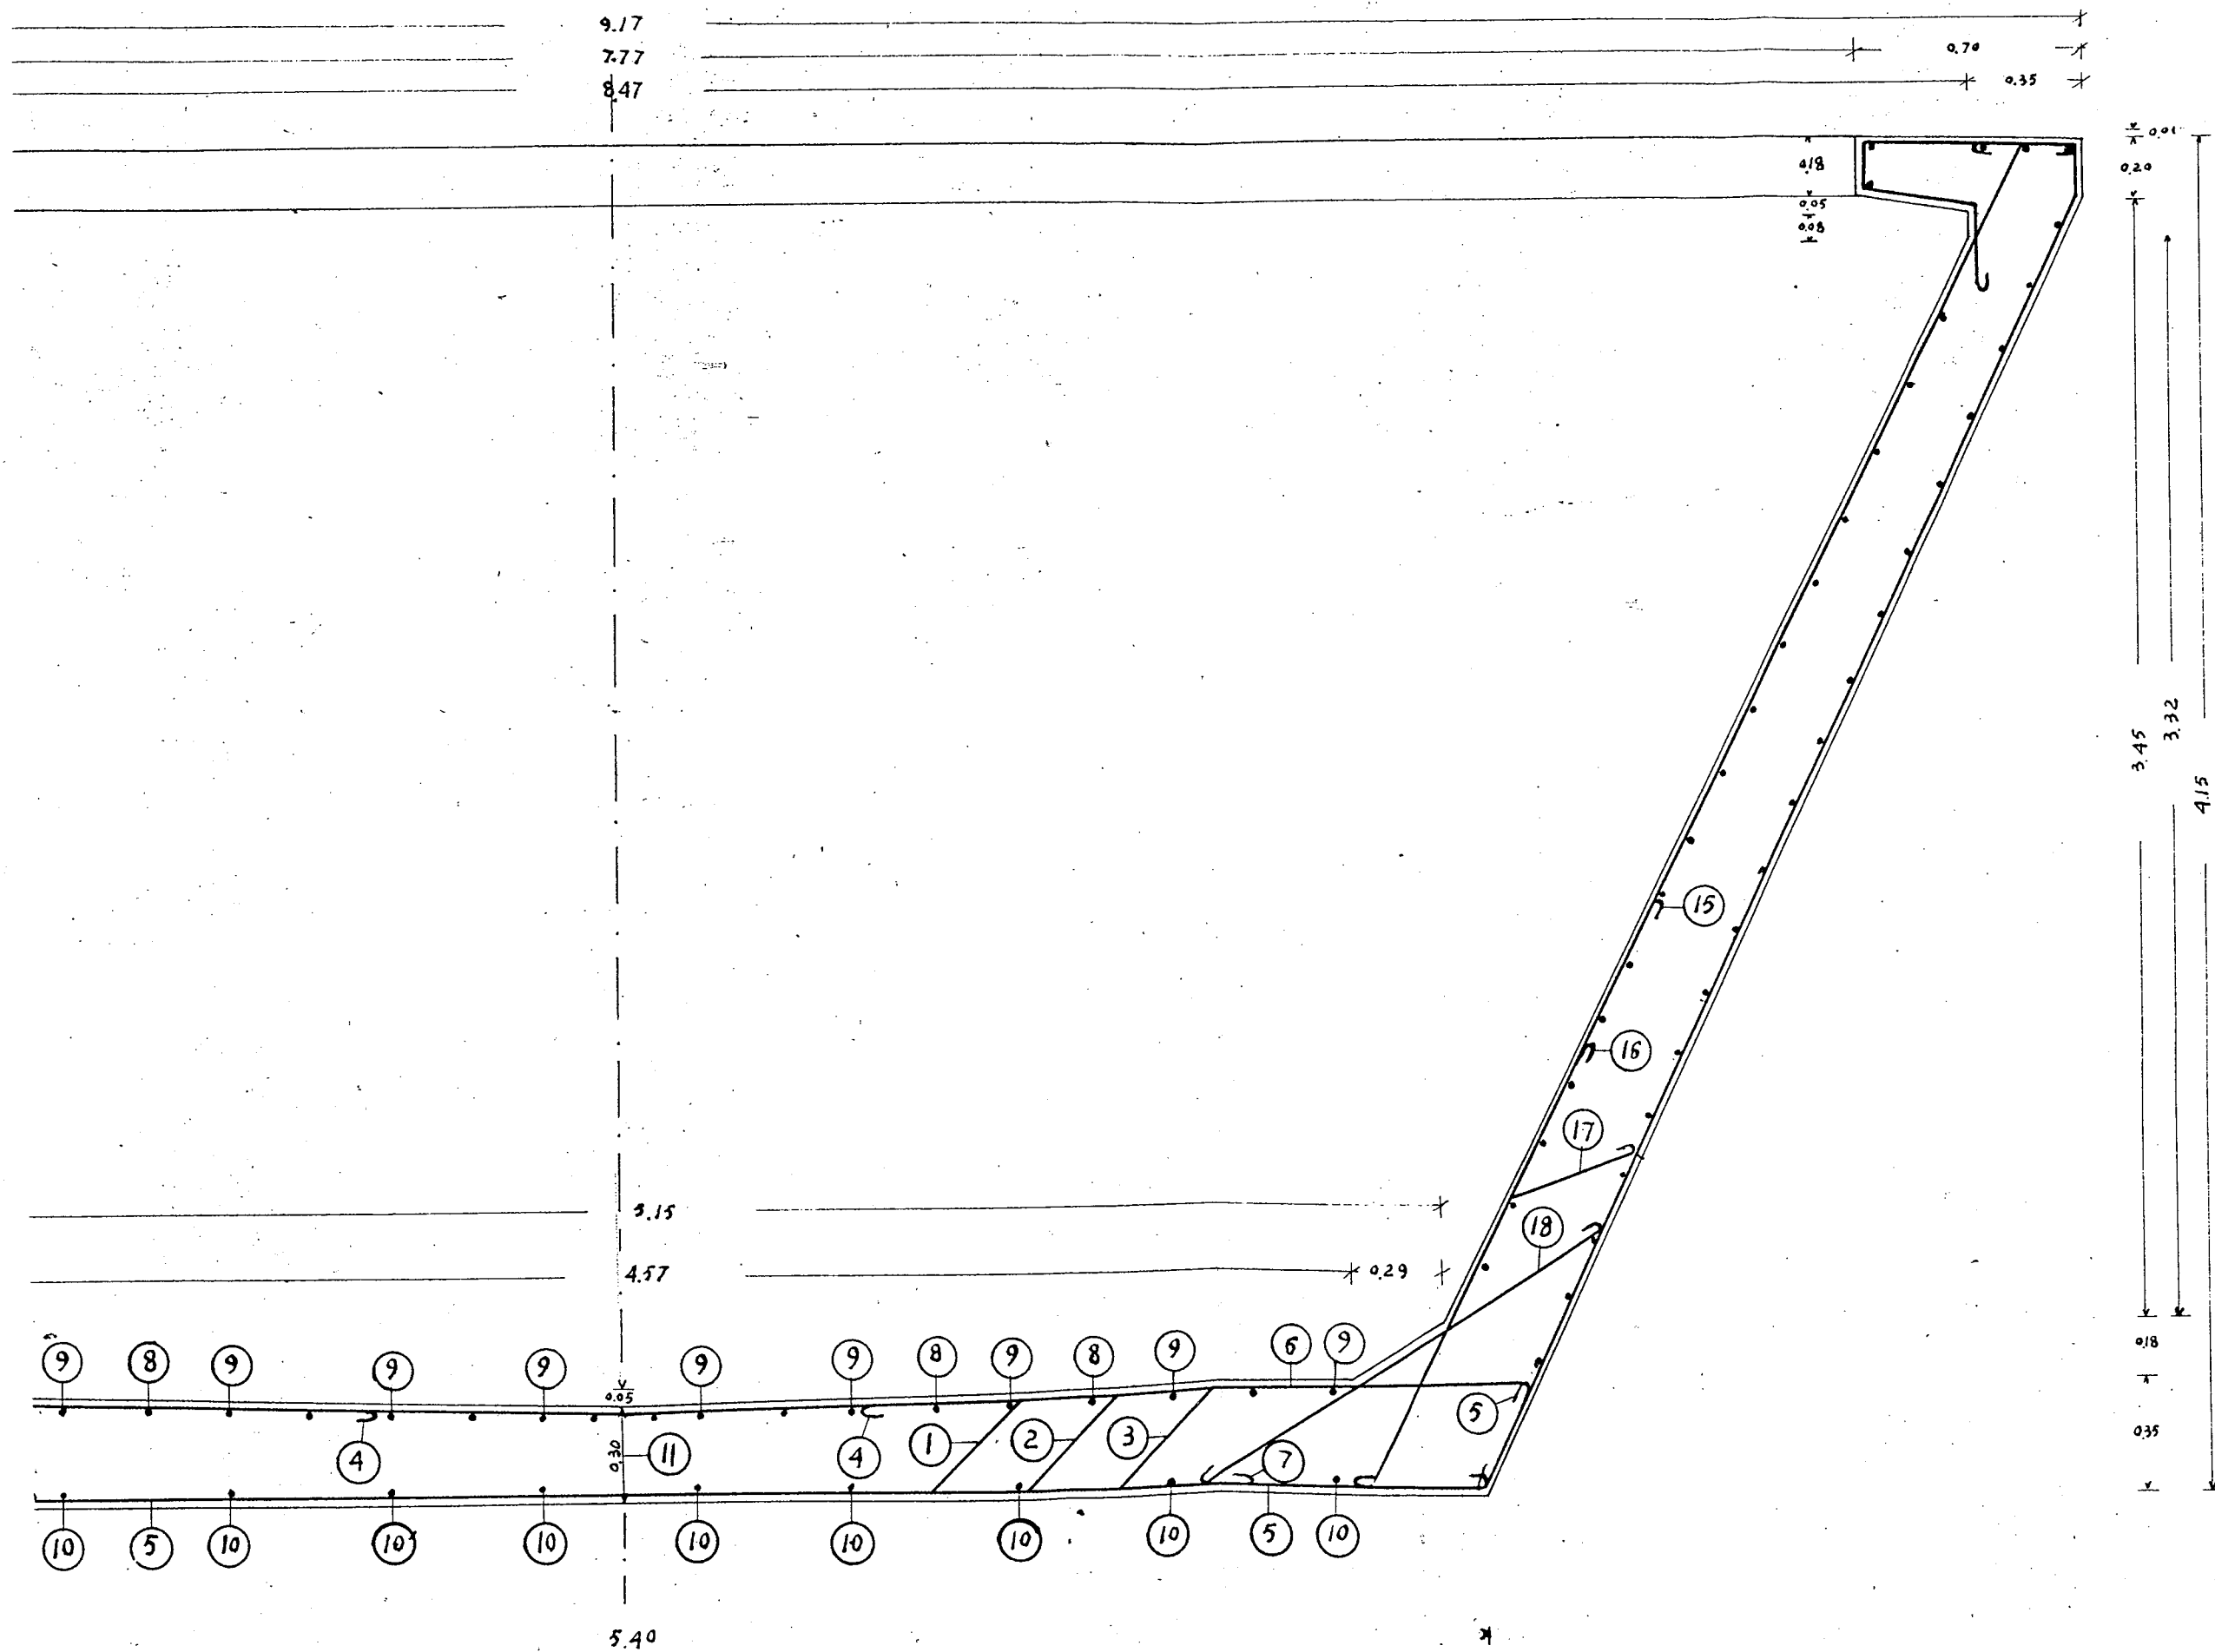
Scala 1:20

1/2 SEZIONE IN MEZZOGIORNA

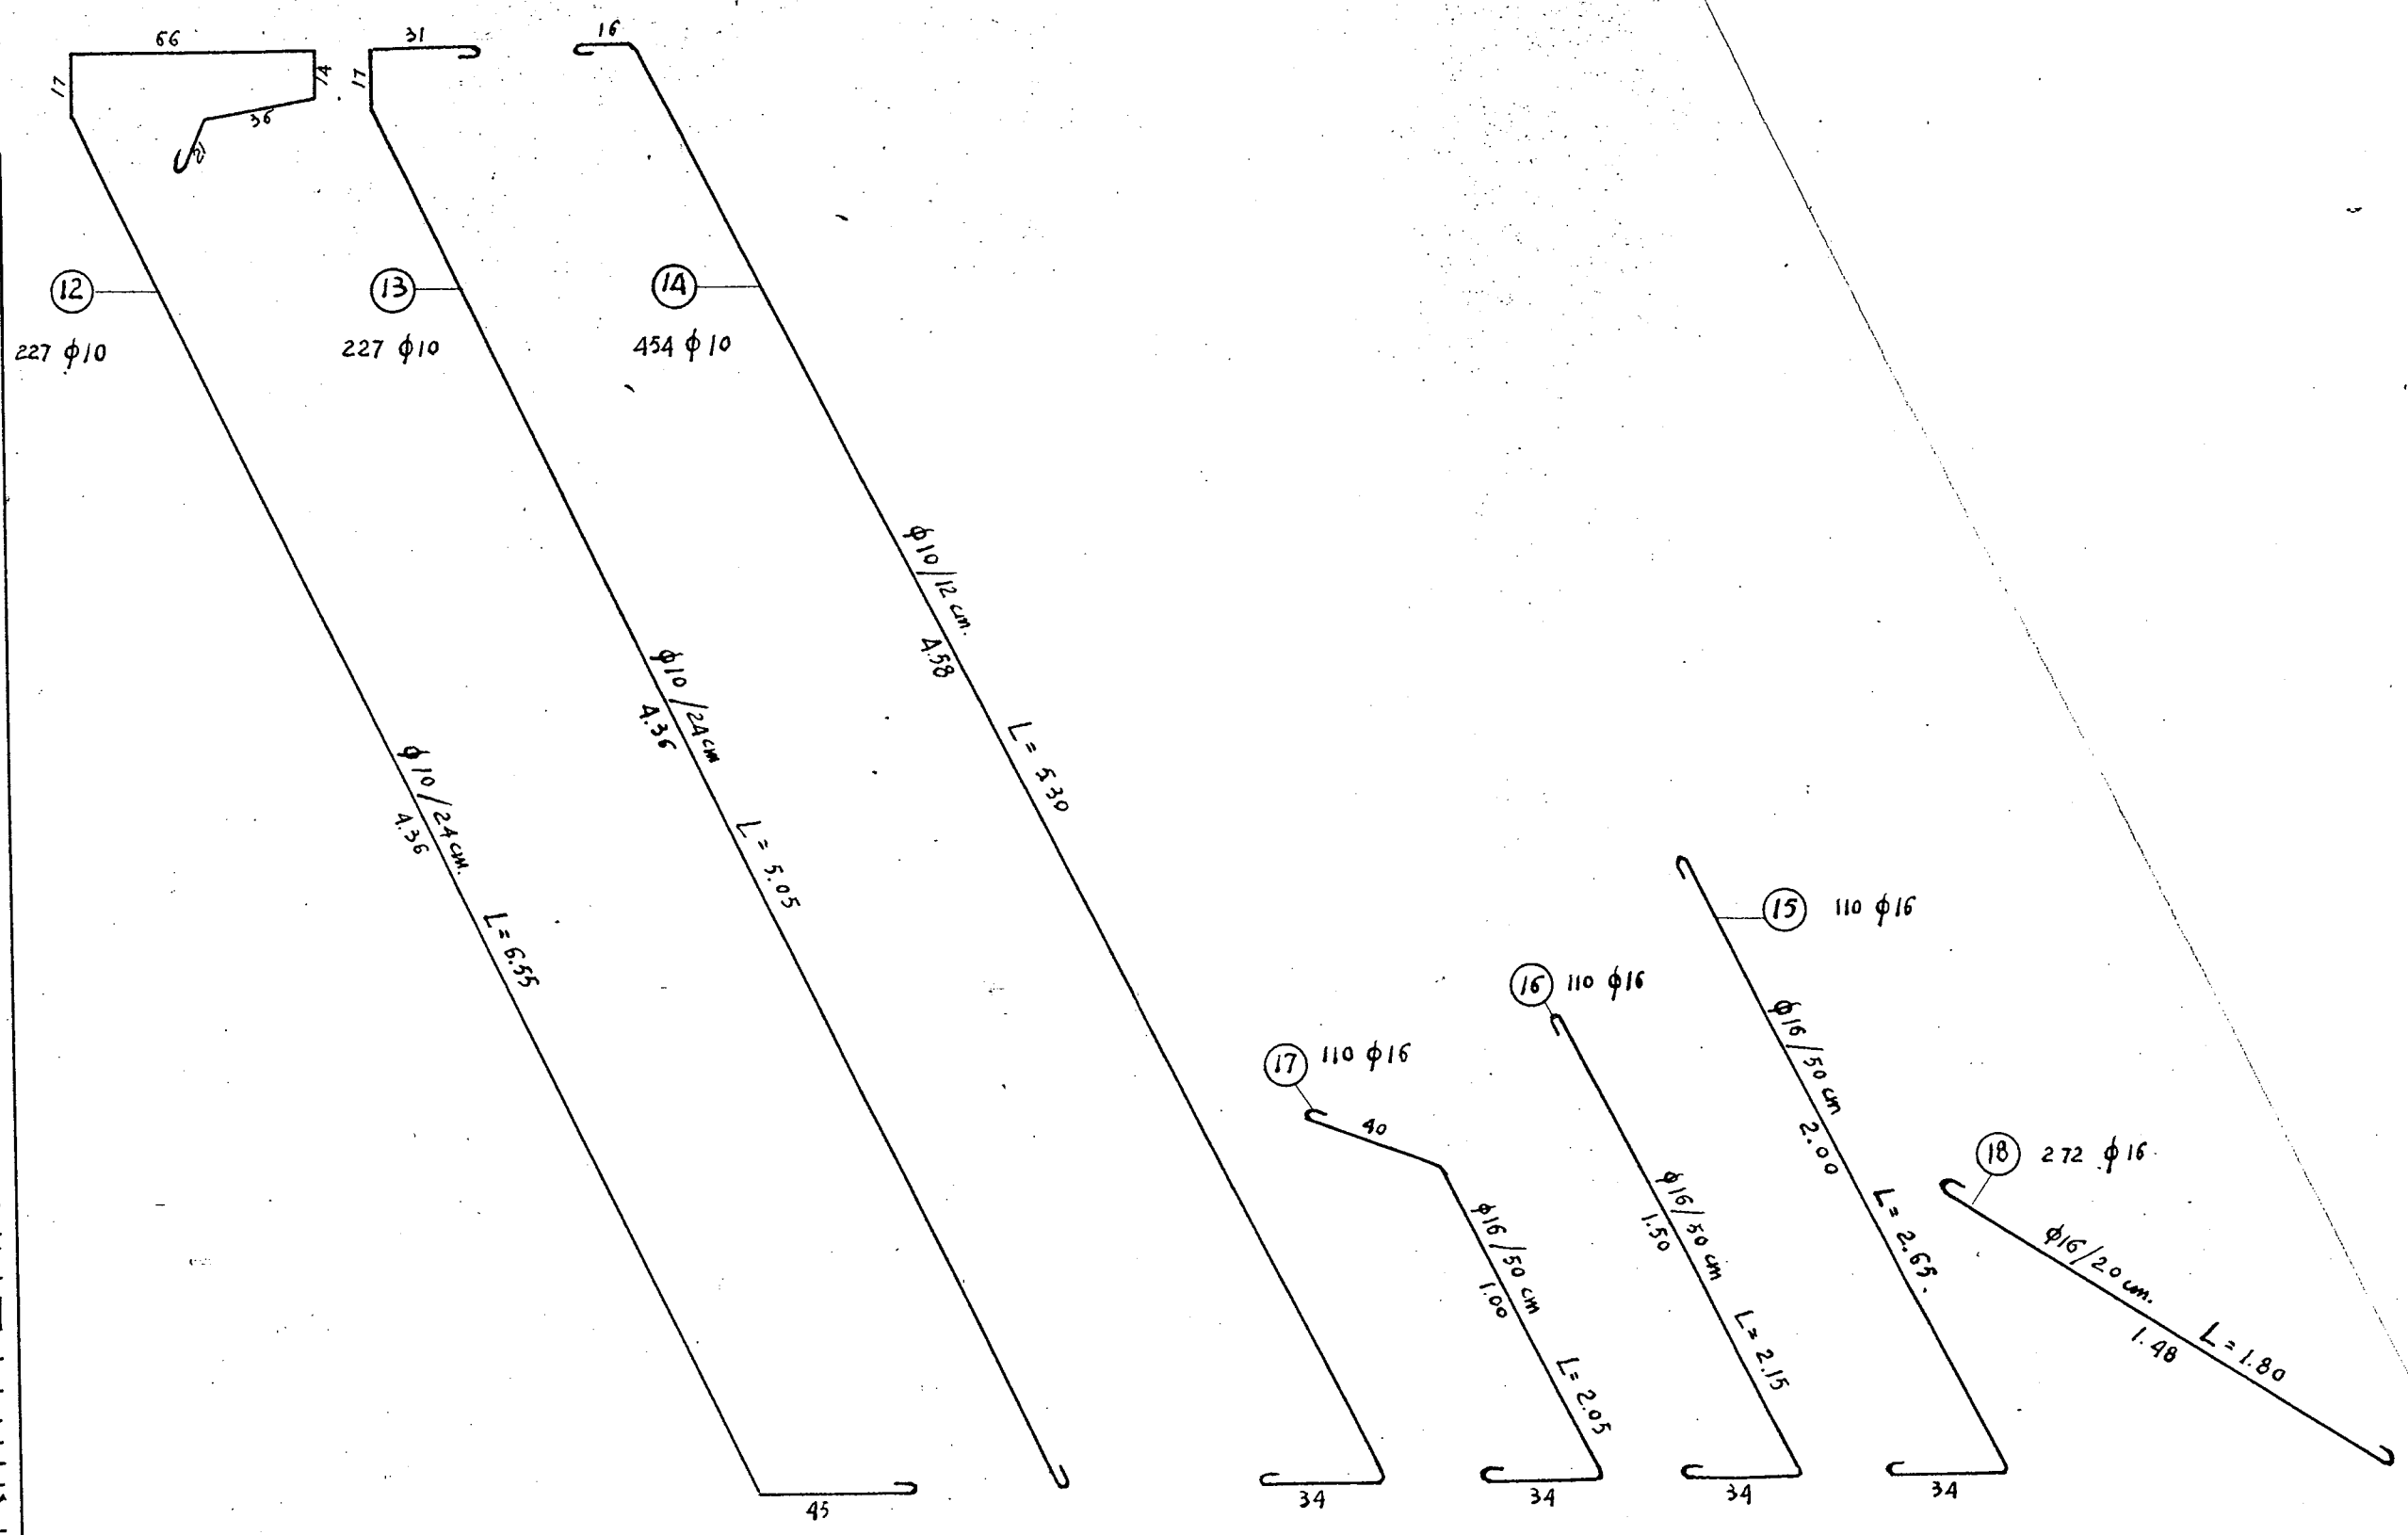
# ARMATURA PONTE CANALE RIO ARAI

## ARMATURA TRASVERSALE PARETI

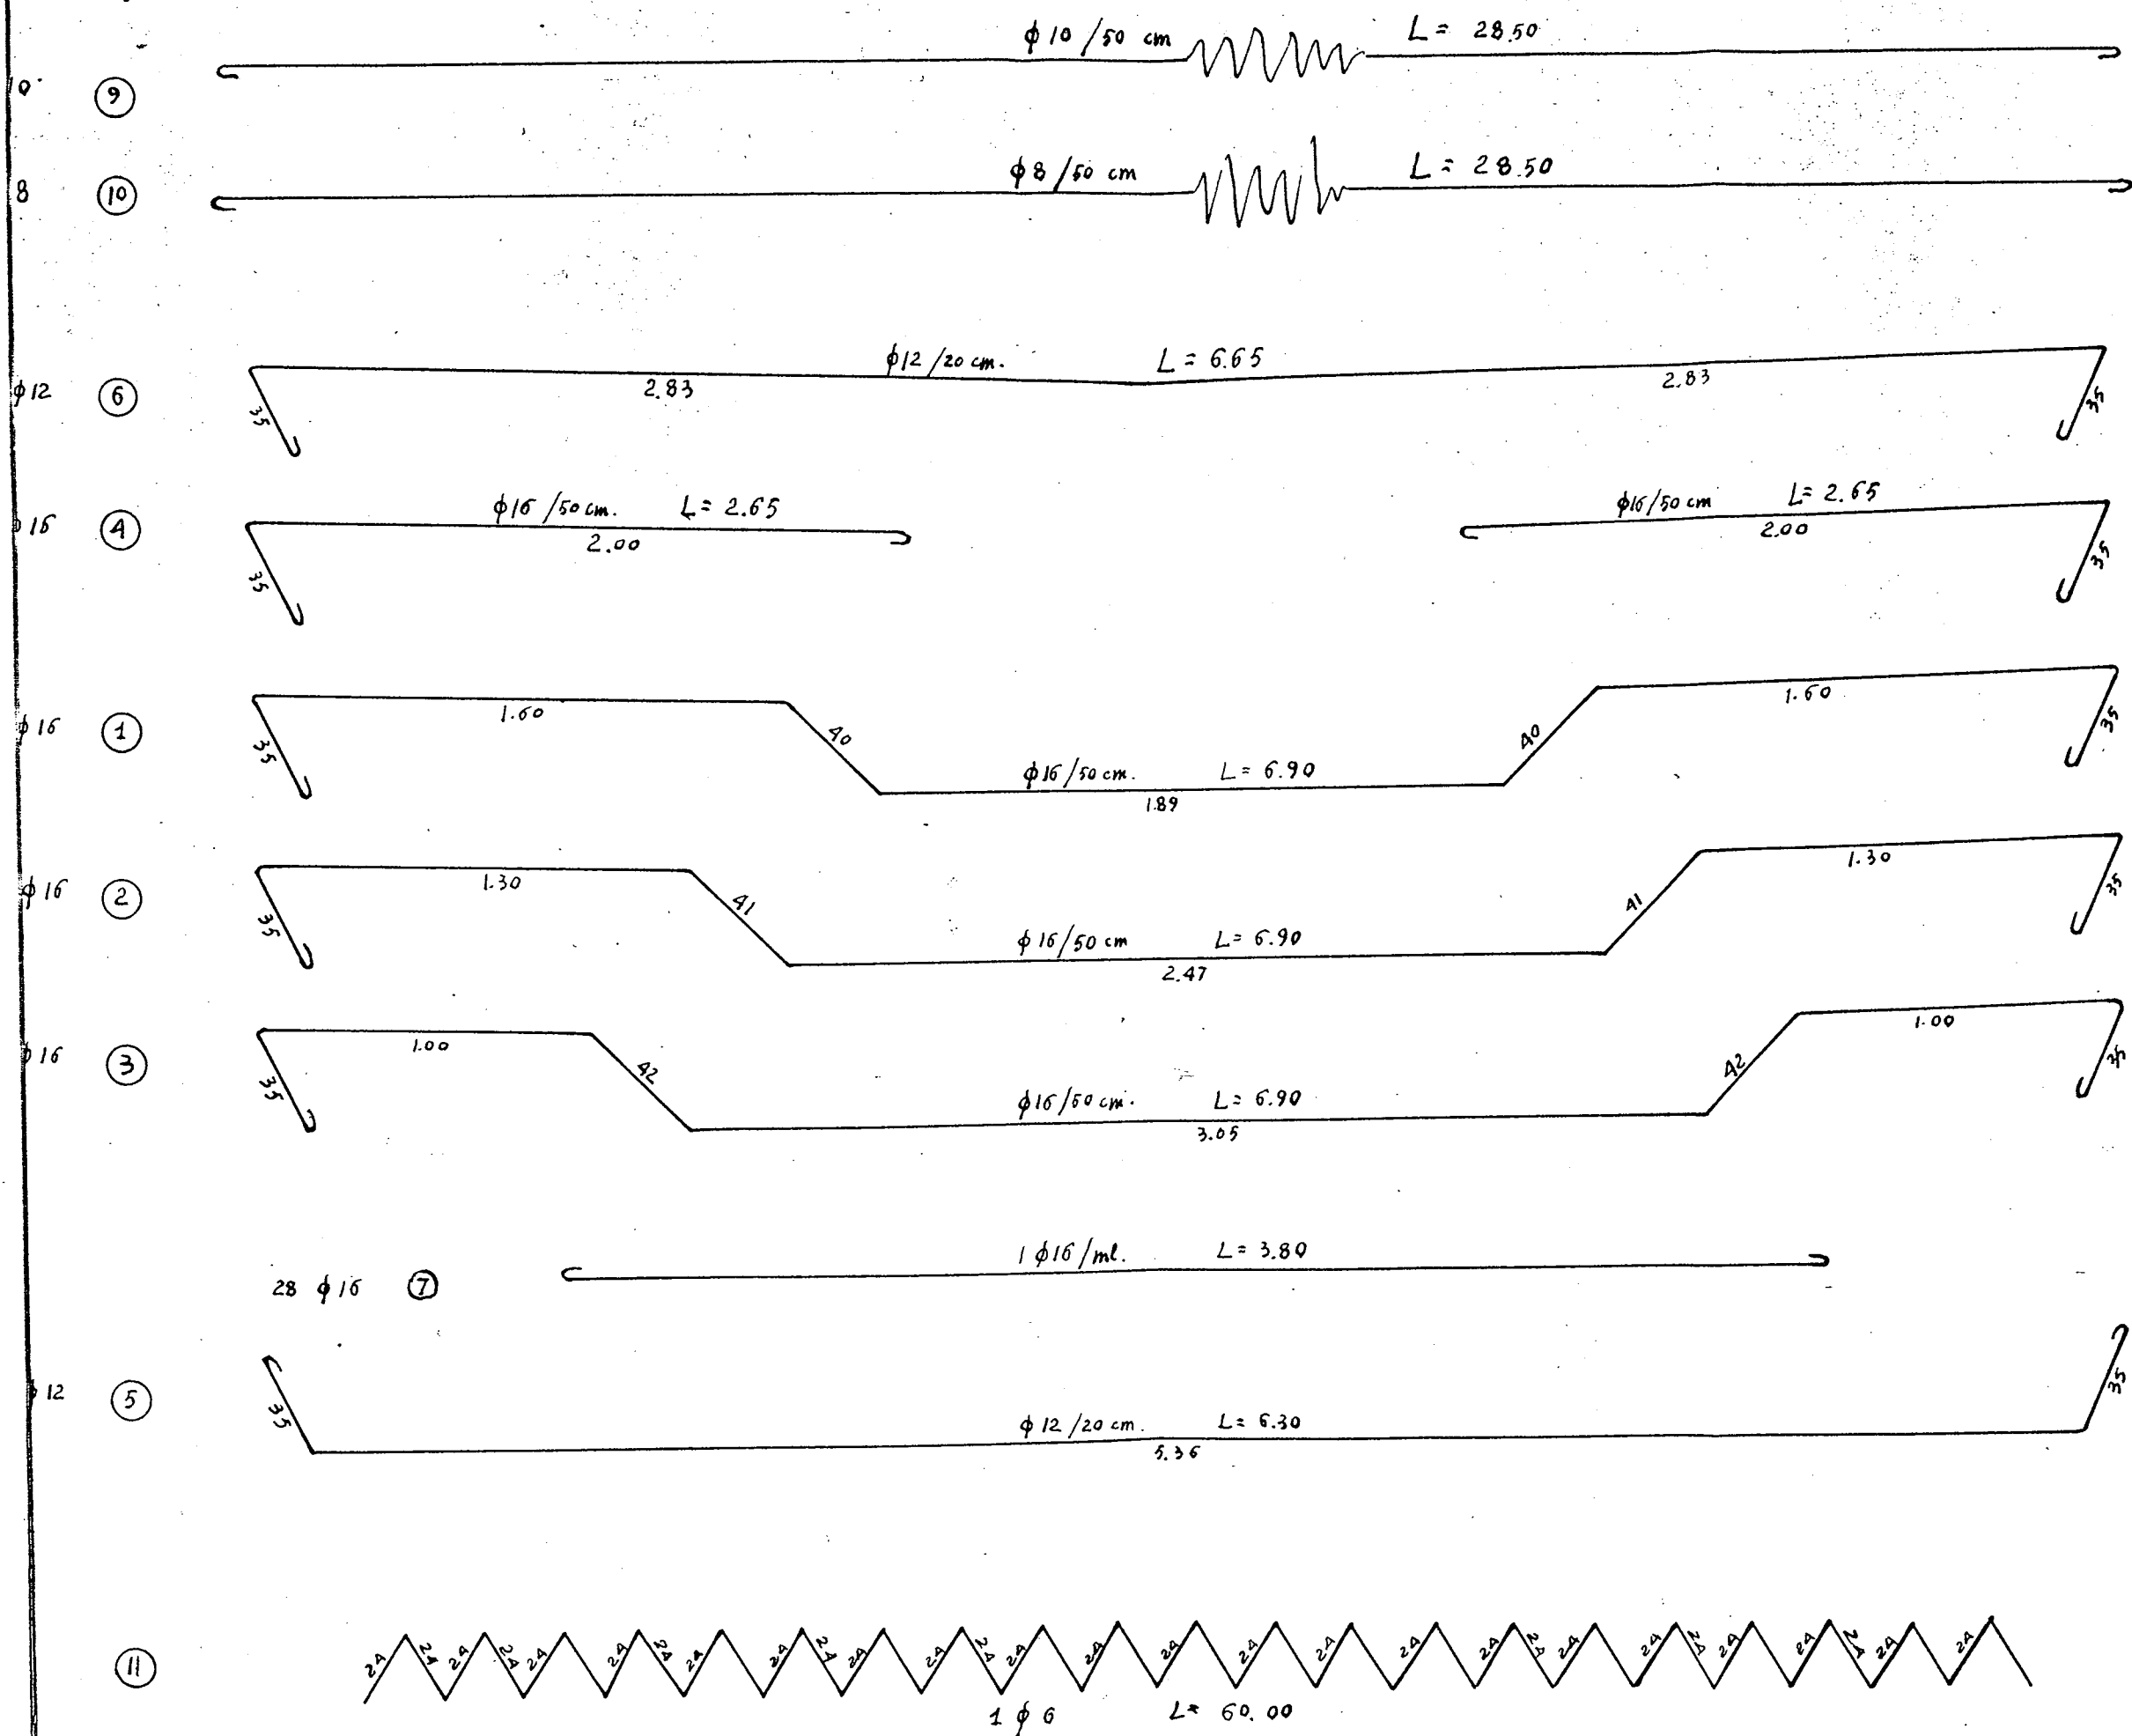
ARMATURA TRASVERSALE SOLETTA
