Ripristino strutturale pareti interne emerse e trattamento protettivo anticarbonatazione

"Ristrutturazione vasca terminale linea Coghinas 1° in località Porto Torres - Ristrutturazione vasca di carico di Casteldoria in agro di S.M. Coghinas - Ristrutturazione vasca terminale linea Coghinas 2° in località Truncu Reale"
CIG- 7291196547- CUP: I86B05000050002

PROGETTO ESECUTIVO

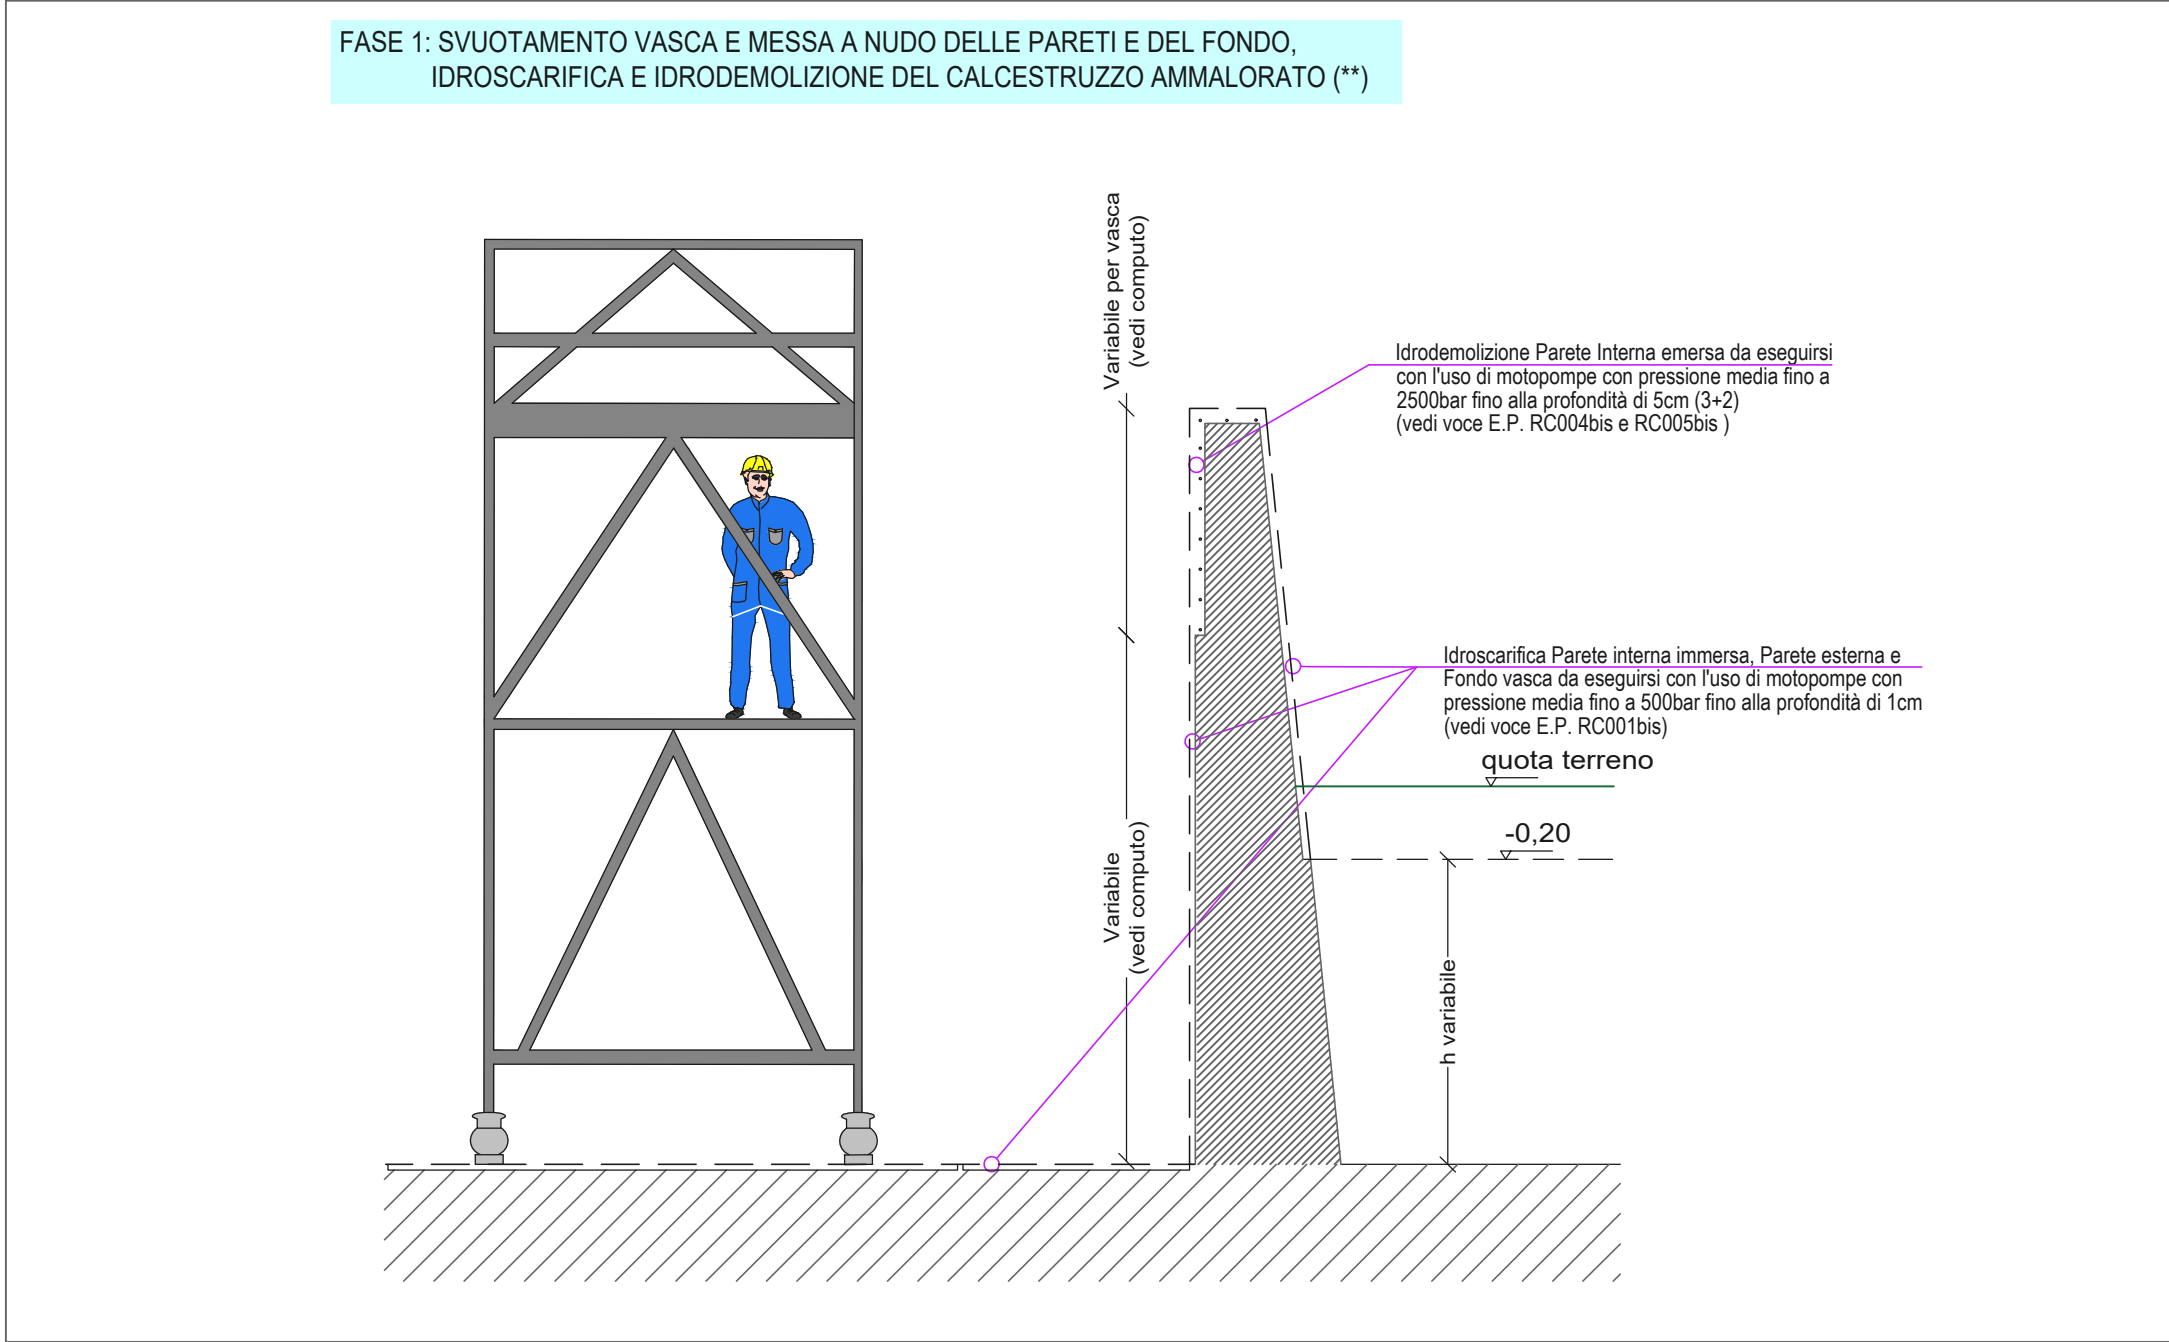
LAVORAZIONI PREVISTE E QUANTITA'

R.C.004BIS - Idrodemolizione pareti interne h 1.50 e sommità =439.11 mq

R.C.005BIS - Idrodemolizione pareti interne per 2cm aggiuntivi =878.22 mq

R.C.006BIS - Ripristino strutturale pareti interne h 1.50 e sommità =439.11 mq

R.C.007BIS - Ripristino strutturale pareti interne per 1cm aggiuntivo =439.11 mq

R.C.003BIS - Ripristino corticale anticarbonatazione pareti interne h (1.50-0.50) e sommità =326.07 mq

NOTA: l'idrodemolizione verrà eseguita per un'altezza di 1.50 m , mentre il Ripristino corticale Anticarbonatazione verrà eseguito per un'altezza di 1.00 m .
