**“Ristrutturazione vasca terminale linea Coghinas 1° in località Porto Torres -
Ristrutturazione vasca di carico di Casteldoria in agro di S.M. Coghinas -
Ristrutturazione vasca terminale linea Coghinas 2° in località Truncu Reale”**
CIG- 7291196547- CUP: I86B05000050002

PROGETTO ESECUTIVO

Relazione sullo stato di consistenza

R.4

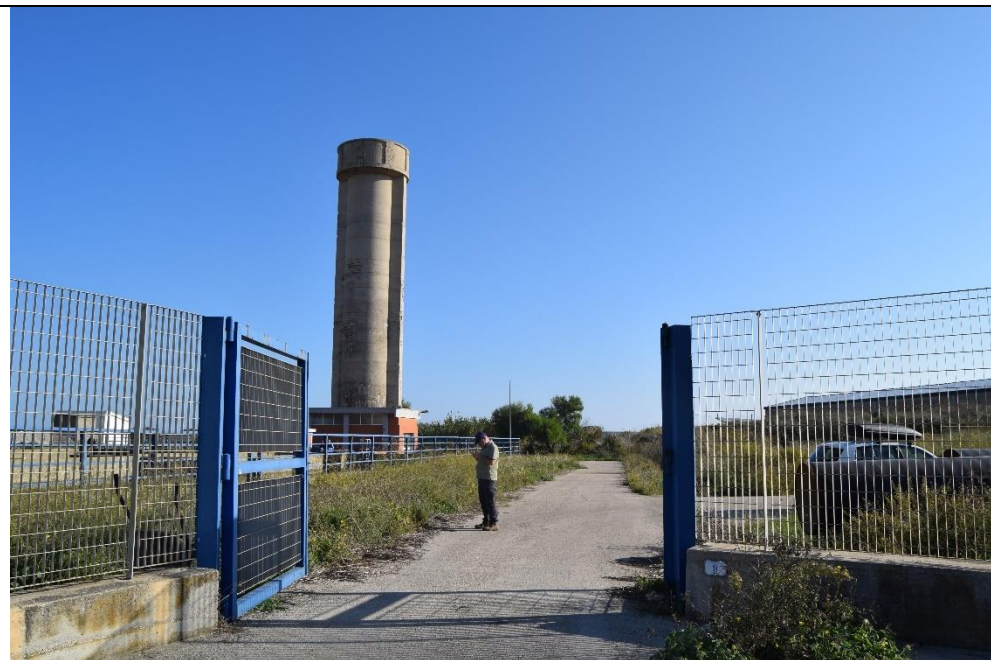
Figura 3-1: Cancelli d'ingresso

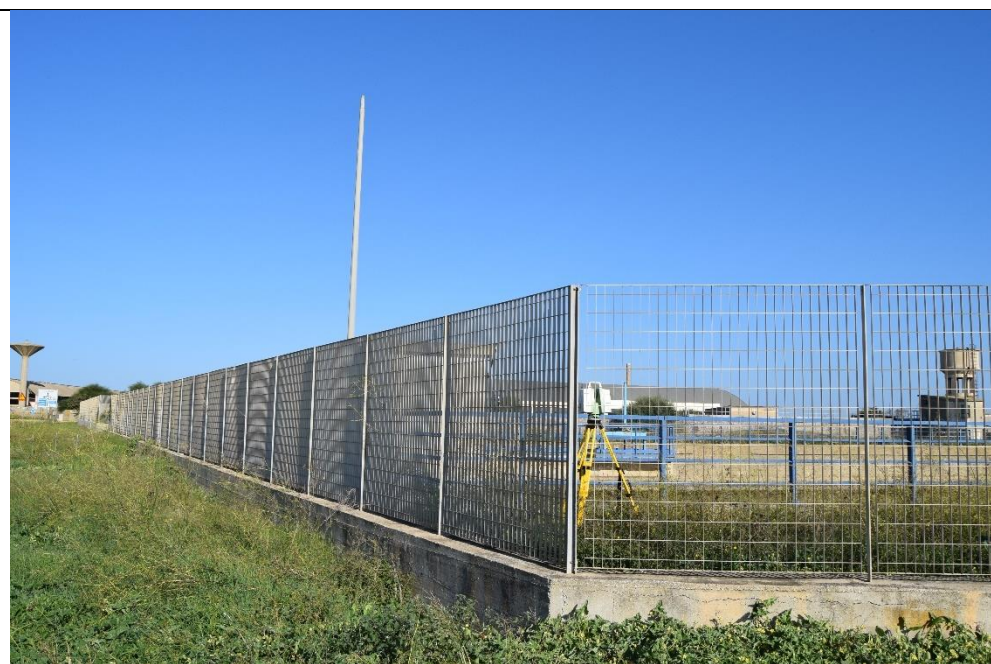
Figura 3-2: Recinzione esterna

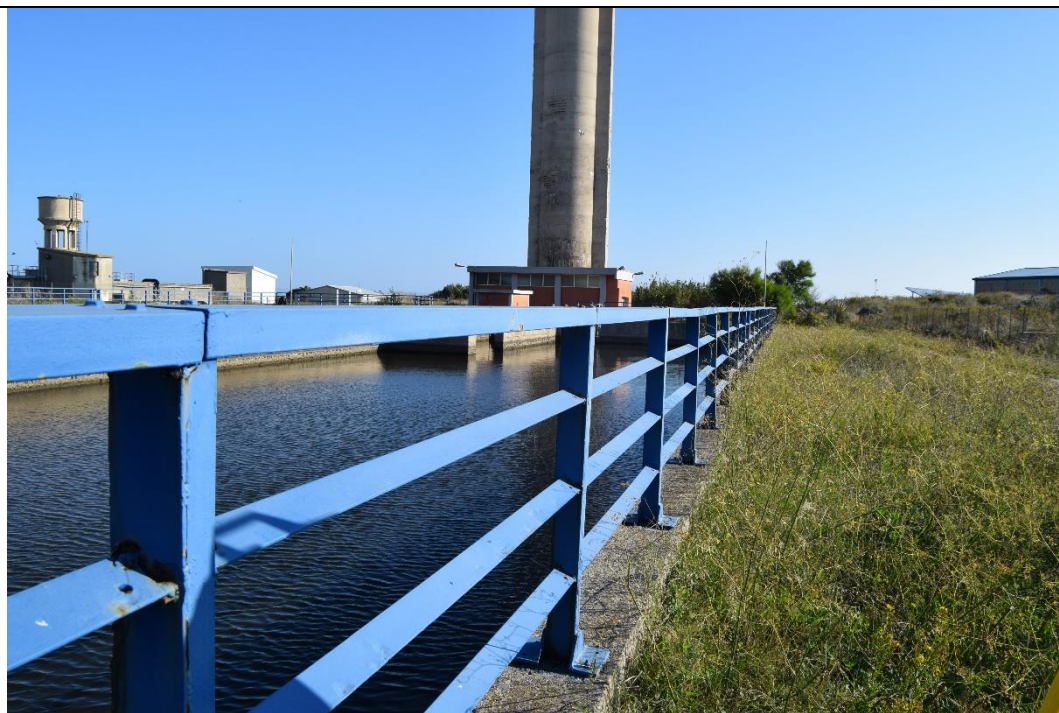
Figura 3-3: Ringhiera di protezione delle vasche

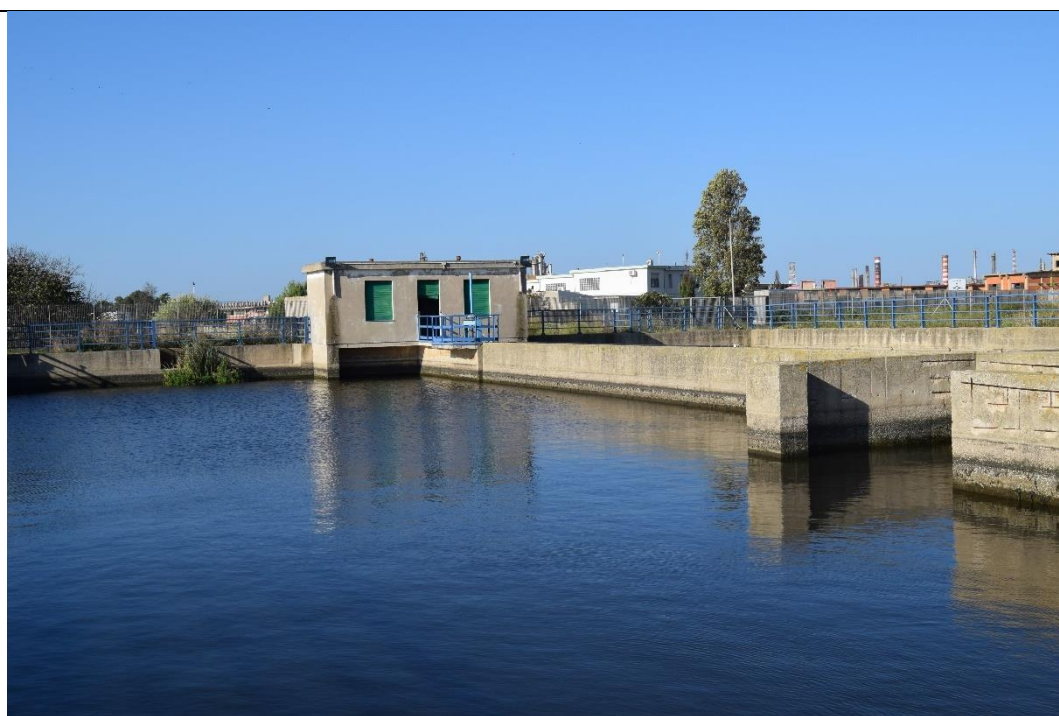
Figura 3-8: Vasca sx

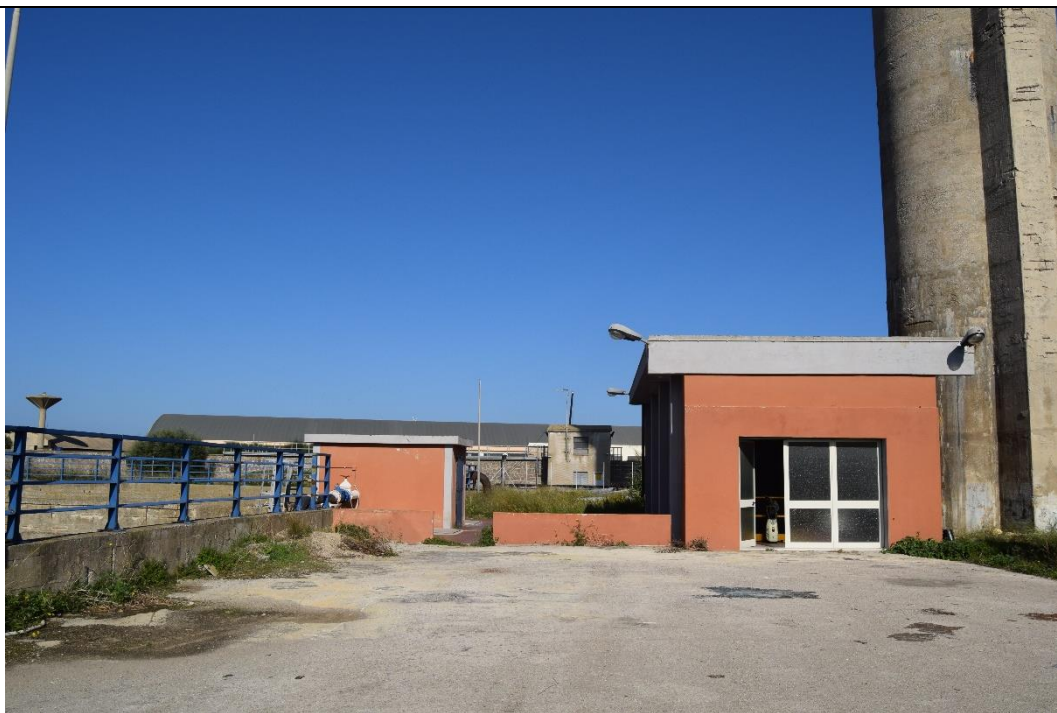
Figura 3-13: Camera di manovra opere di alimentazione- vista dei due manufatti

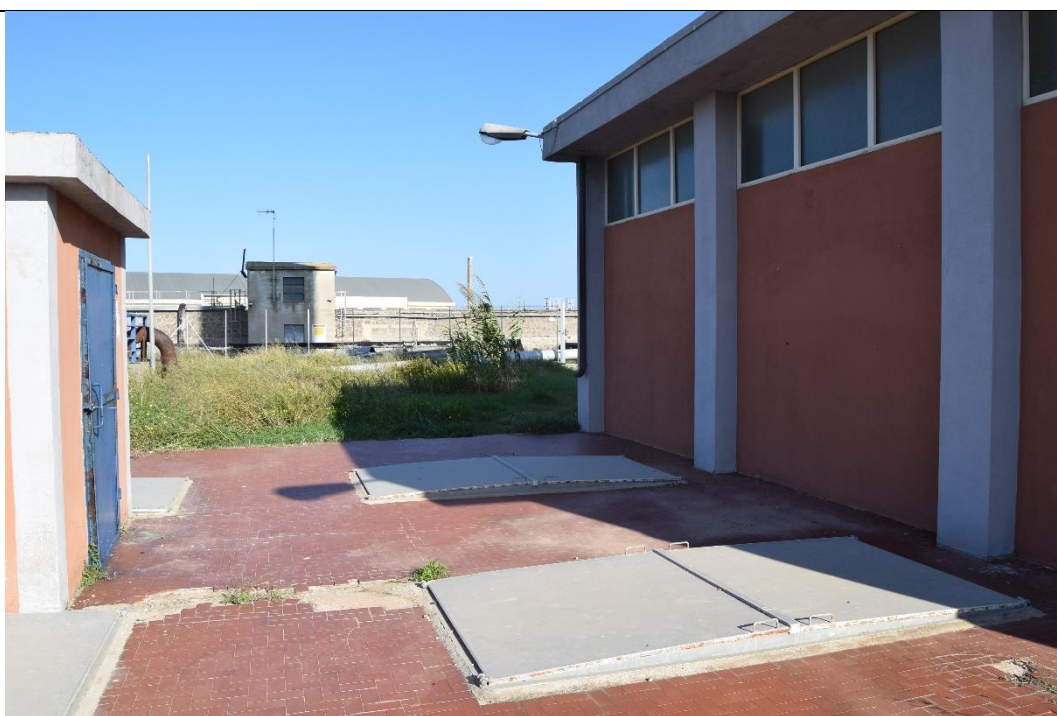
Figura 3-14: Camera di manovra opere di alimentazione- vista dei due manufatti

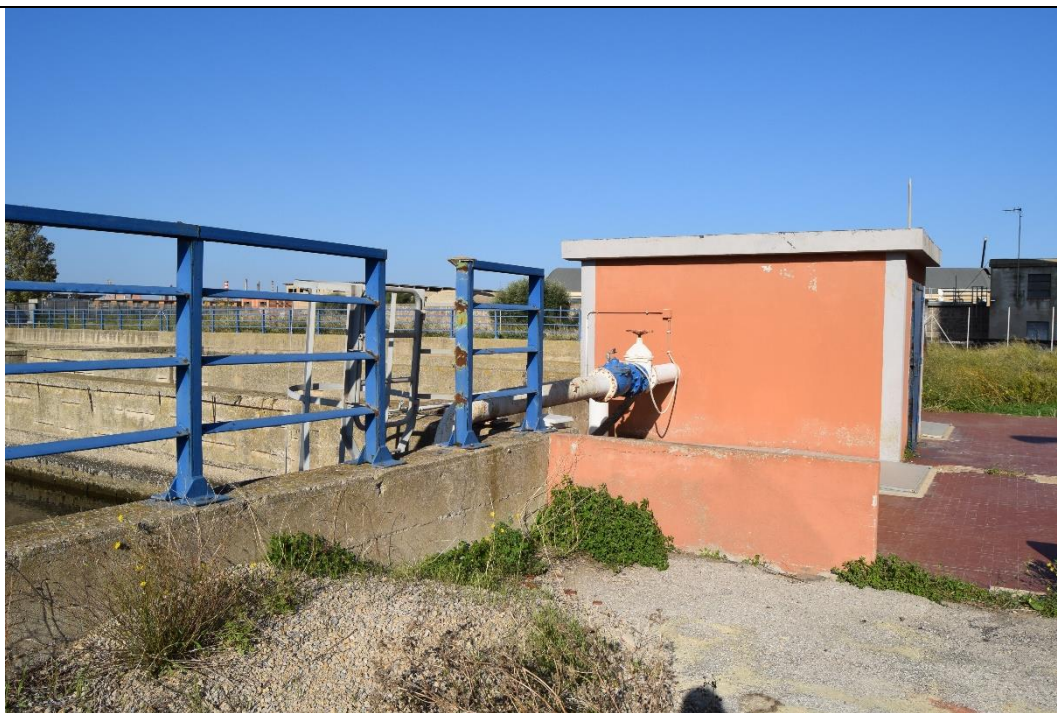
Figura 3-15: Camera di manovra opere di alimentazione- vista prospetto sx

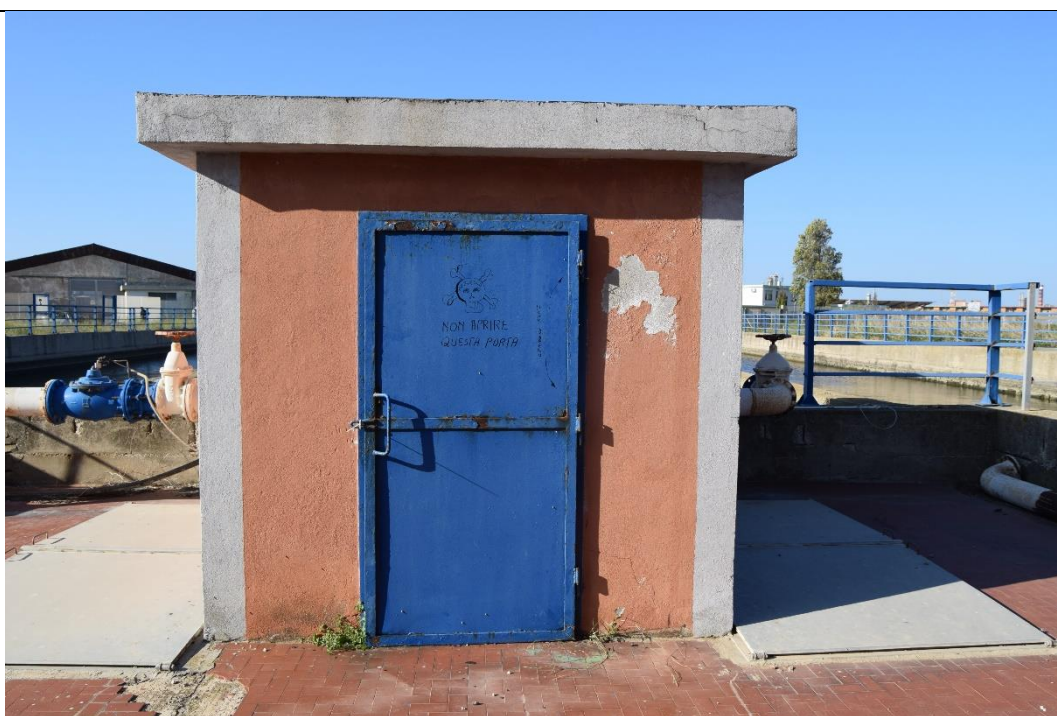
Figura 3-16: Camera di manovra opere di alimentazione- ingresso

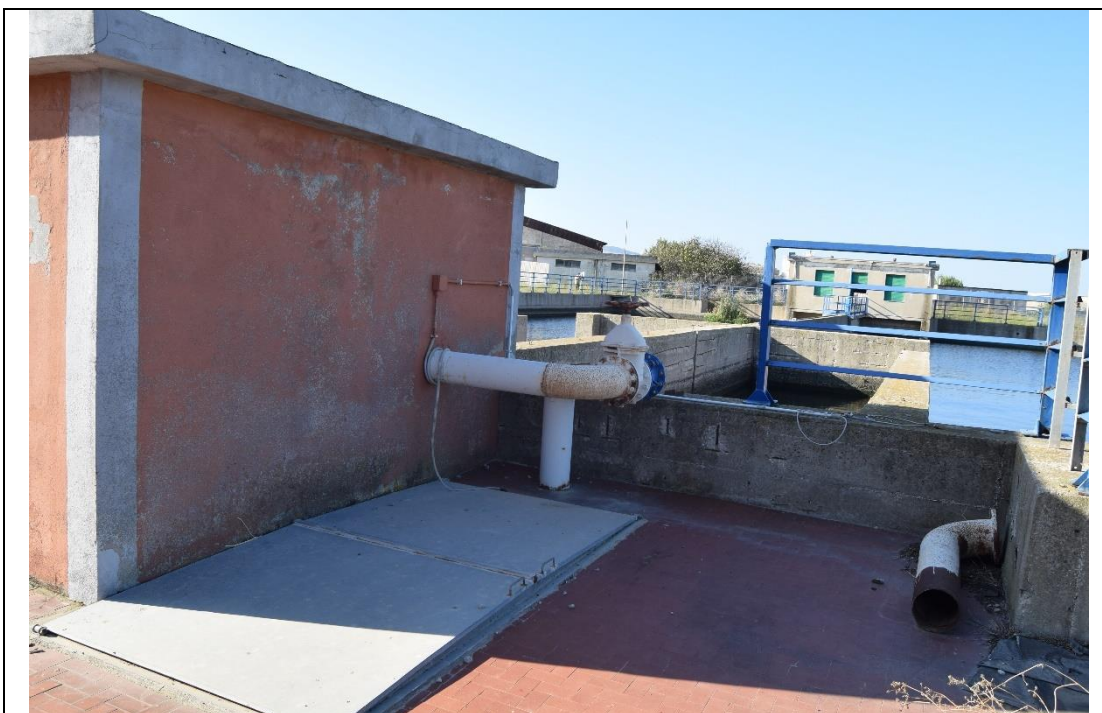
Figura 3-17: Camera di manovra opere di alimentazione- vista prospetto dx

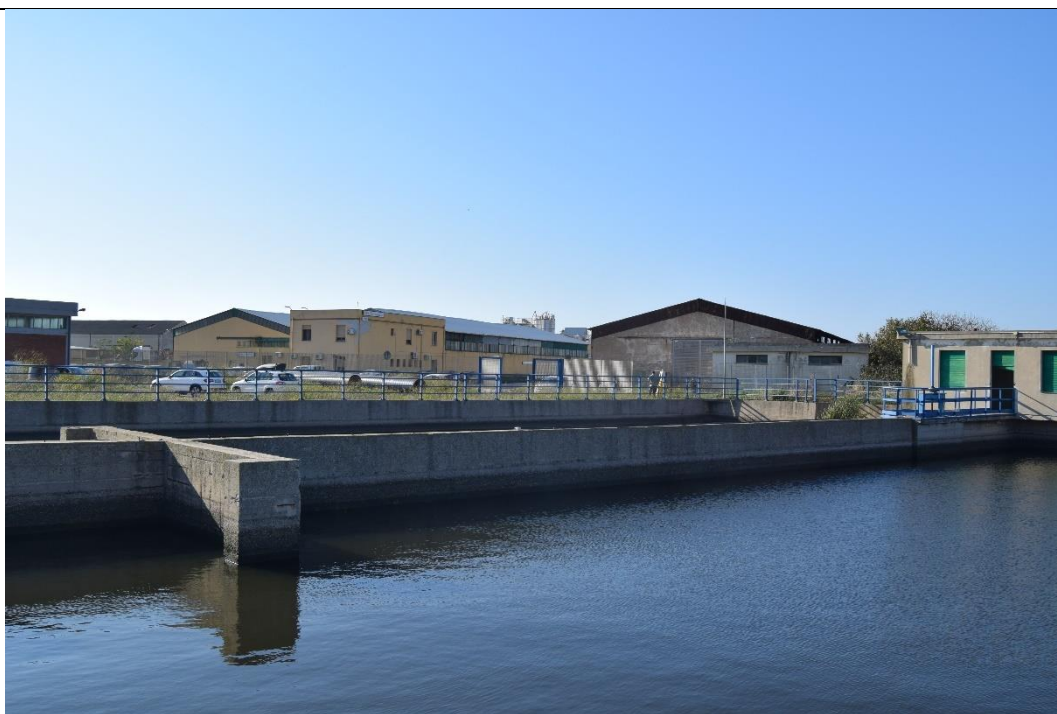
Figura 3-24: Vista del setto di separazione tra le vasche

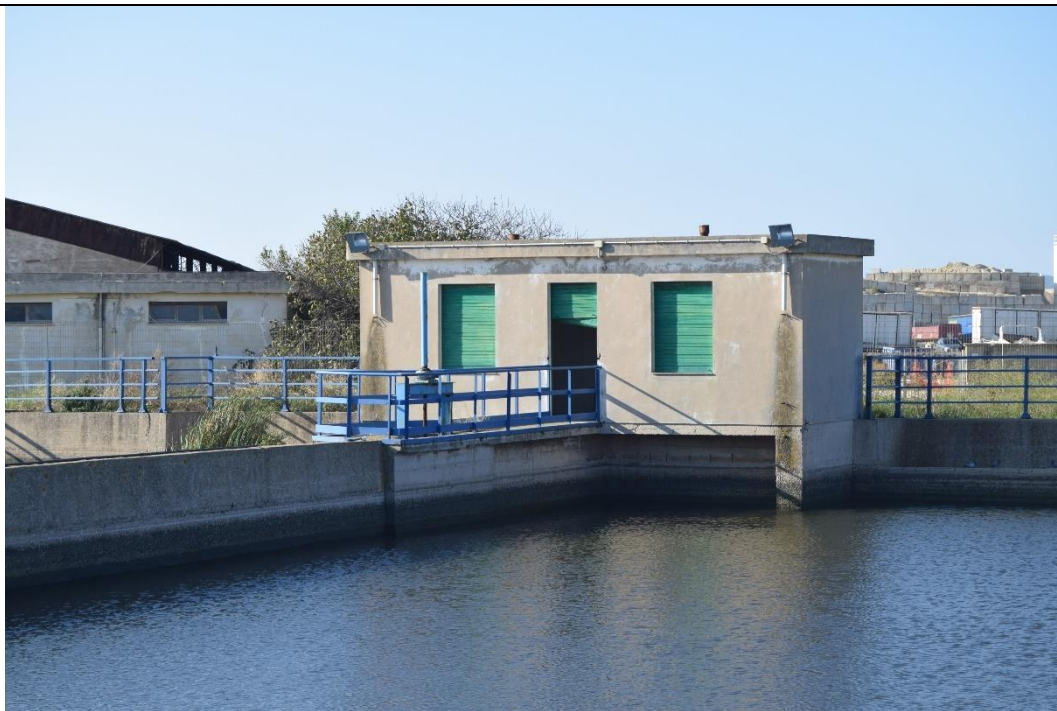
Figura 3-27: Vista dell'opera di presa- prospetto lato vasche

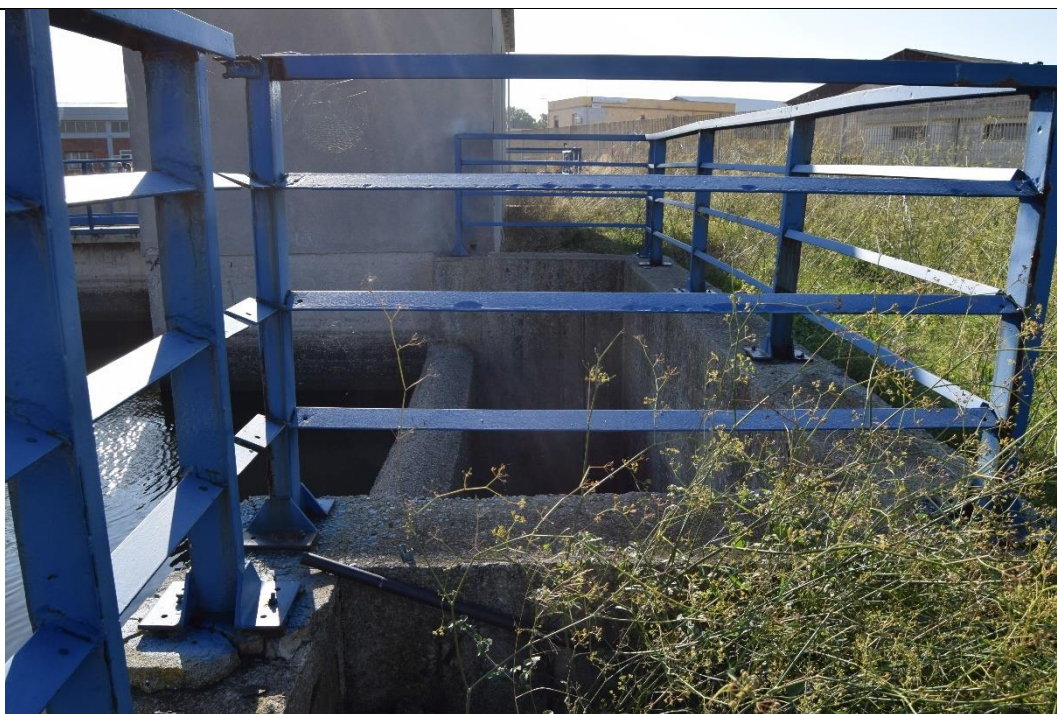
Figura 3-28: Vasca dx- soglia di sfioro in uscita

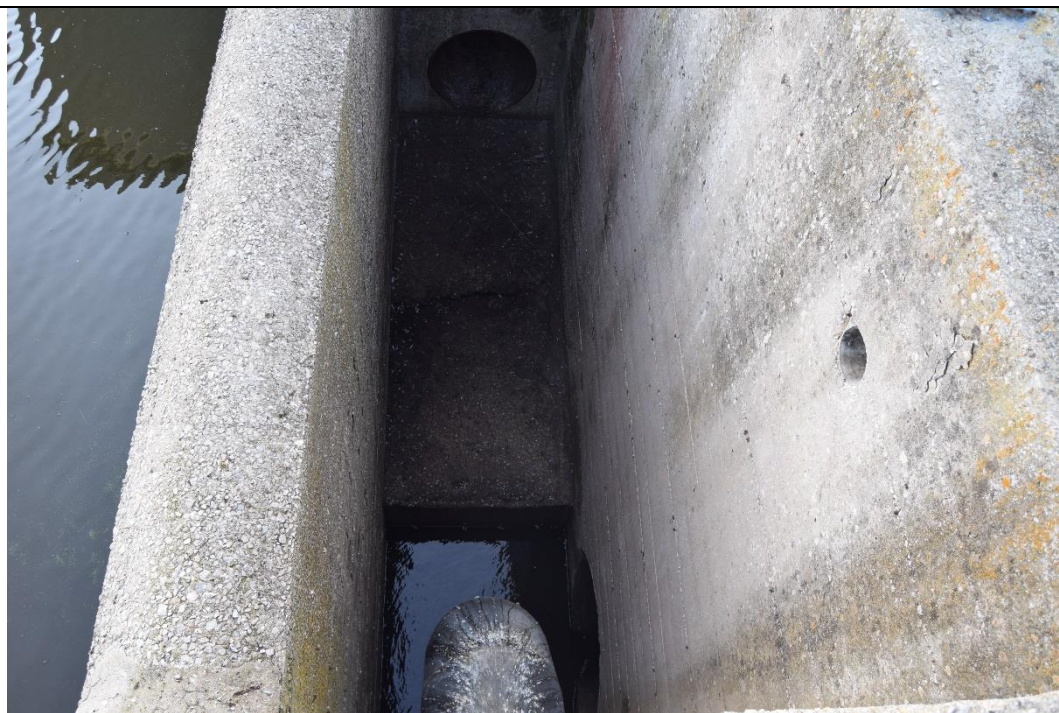
Figura 3-29: Vasca dx- soglia di sfioro in uscita – vista della foronomia e del piping

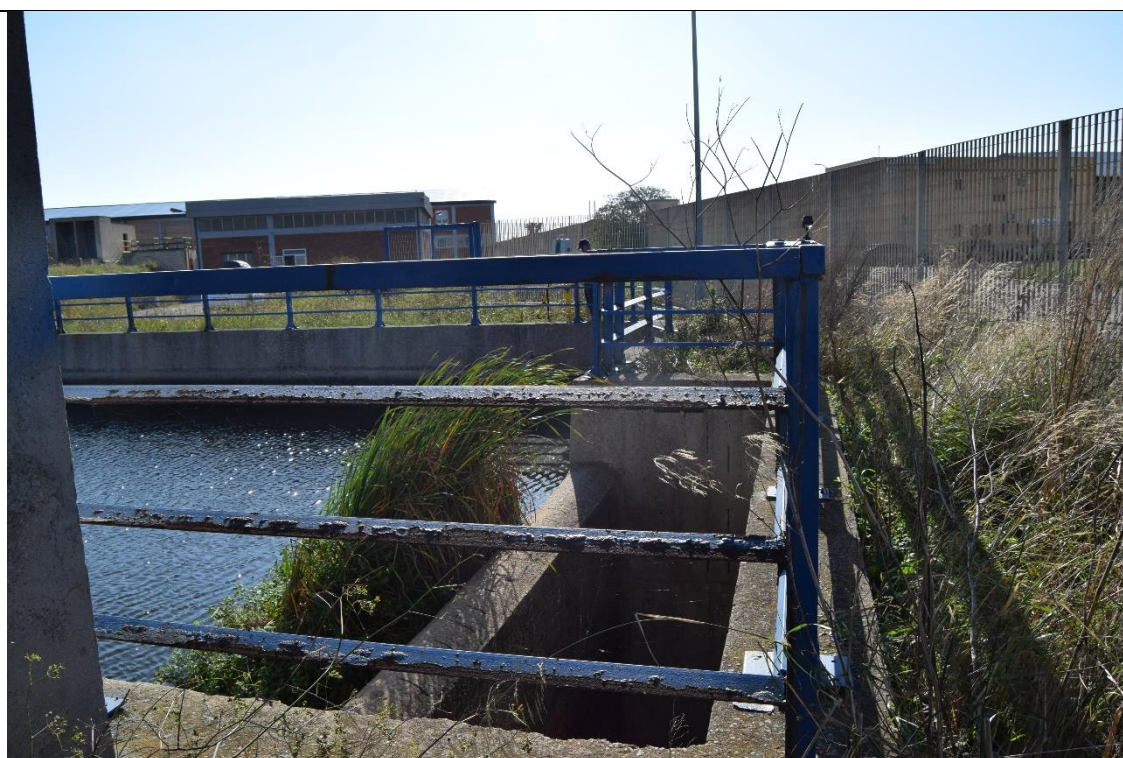
Figura 3-30: Vasca sx- soglia di sfioro in uscita

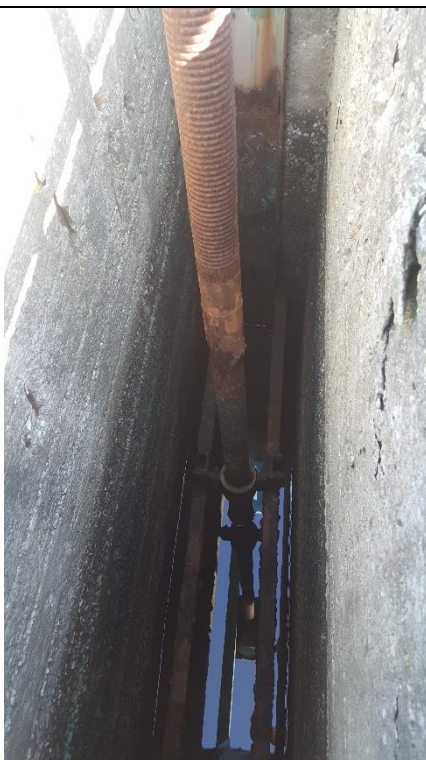
Figura 3-35: setto divisorio tra le vasche – stato di consistenza del vano di alloggio della paratoia esistente

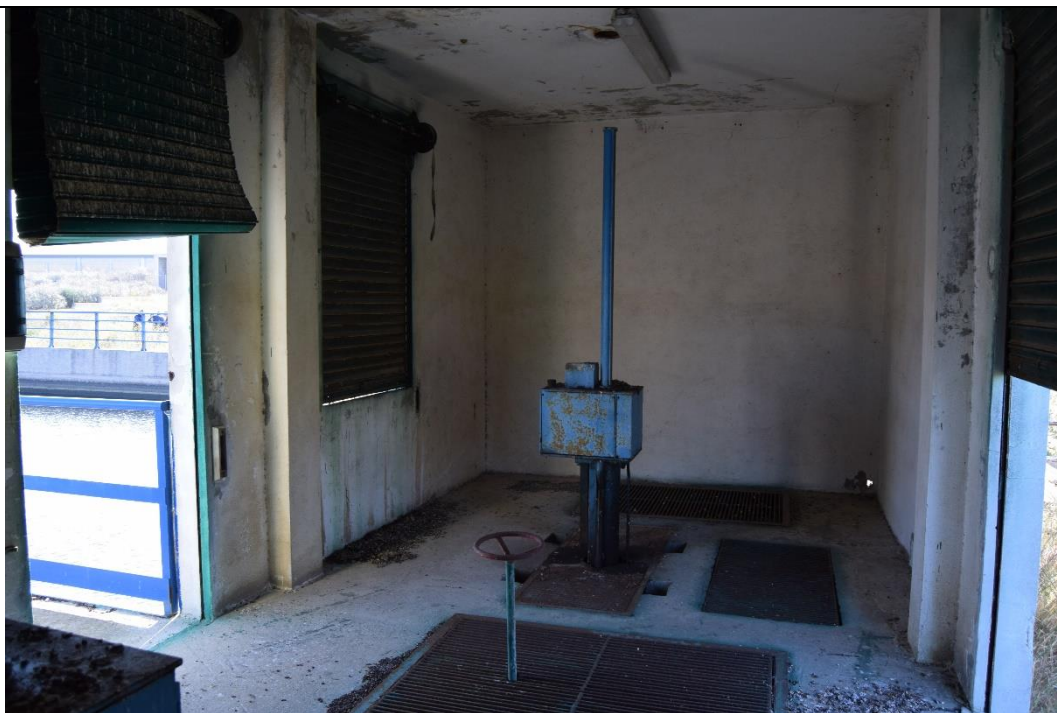
Figura 3-39: Manufatto di presa-interno

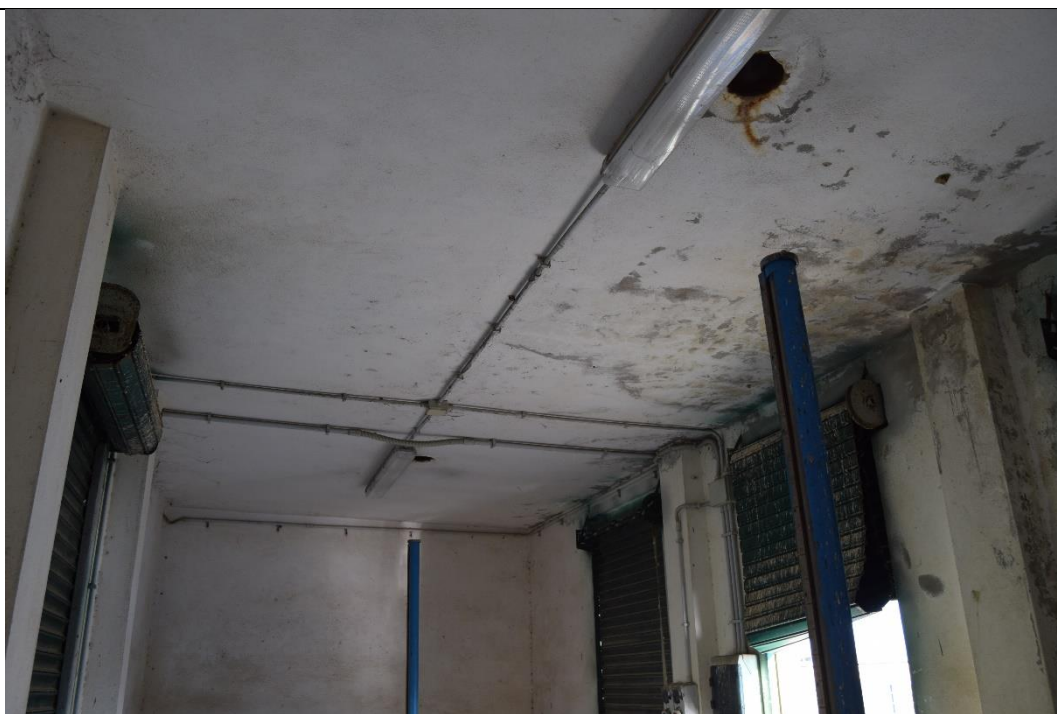
Figura 3-40: Manufatto di presa-impianti esistenti

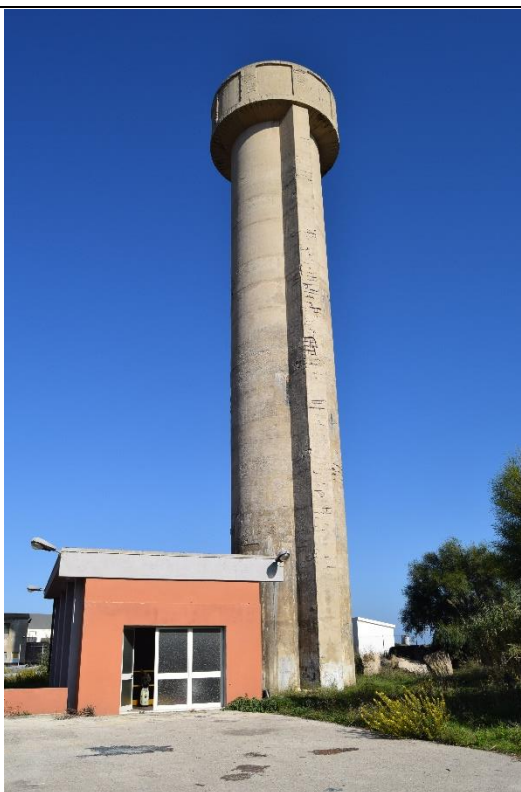
Figura 3-41: Torrino piezometrico

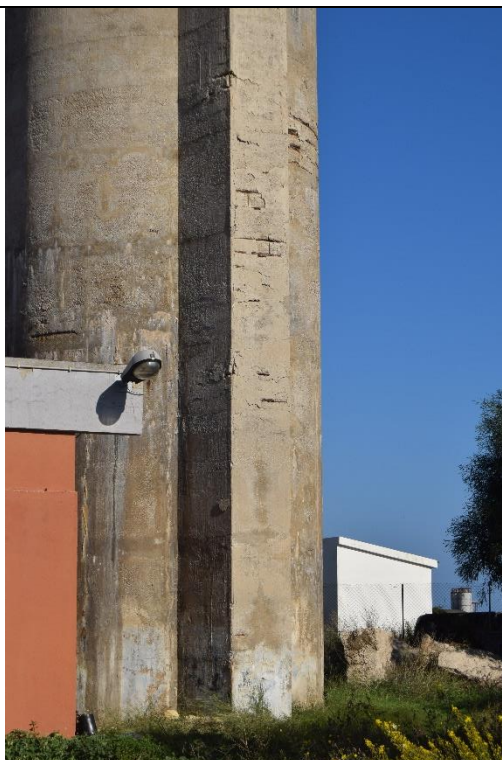
Figura 3-42: Torrino piezometrico - stato di degrado delle strutture

- dal rilievo emerge che nella copertura della camera di presa il cornicione presenta forte degrado strutturale;
- lo stato di consistenza del torrino piezometrico è quello di forte degrado strutturale. Il degrado è tale che, da una prima analisi visiva, il ripristino corticale non sia sufficiente. Le condizioni del calcestruzzo sono tali da richiedere un approfondimento di indagini finalizzate alla conoscenza delle condizioni residue di resistenza delle strutture e non solo al controllo della qualità dei suoi componenti;

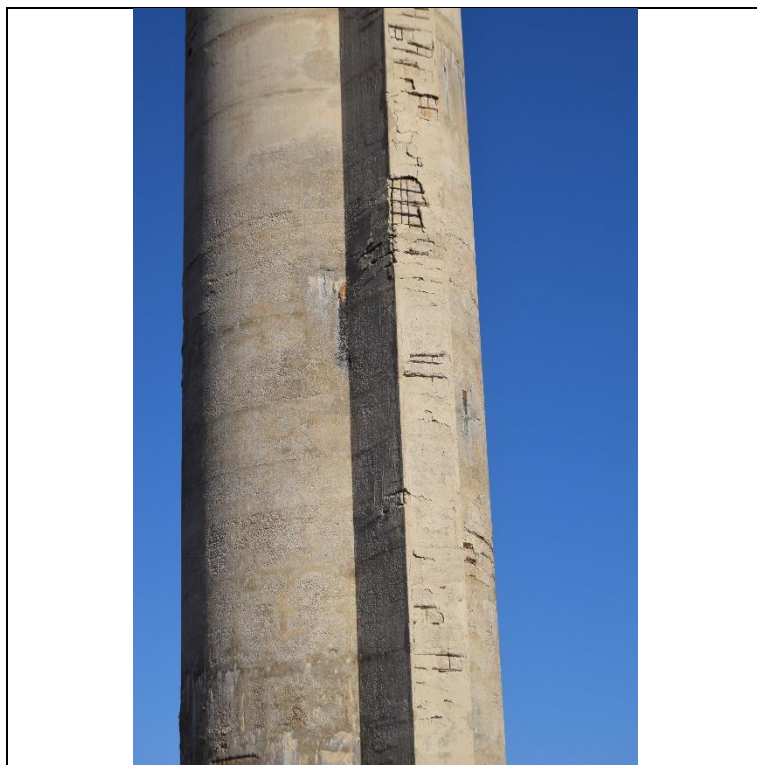
Figura 3-43: Torrino piezometrico - stato di degrado delle strutture

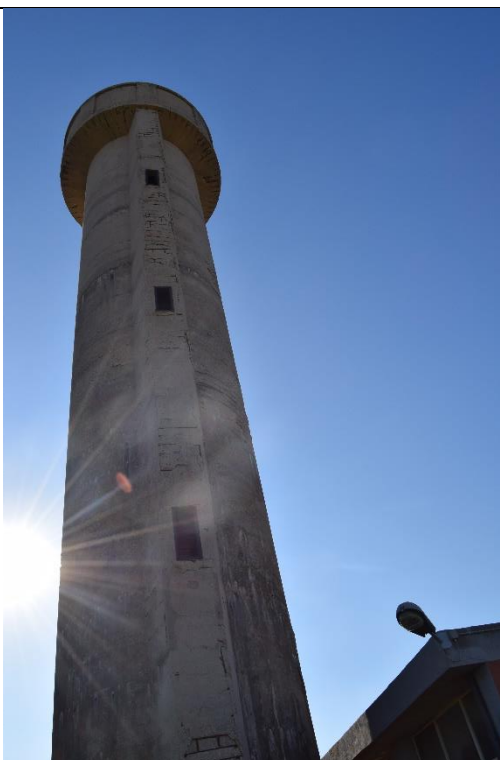
Figura 3-46: Torrino piezometrico - stato di degrado delle strutture

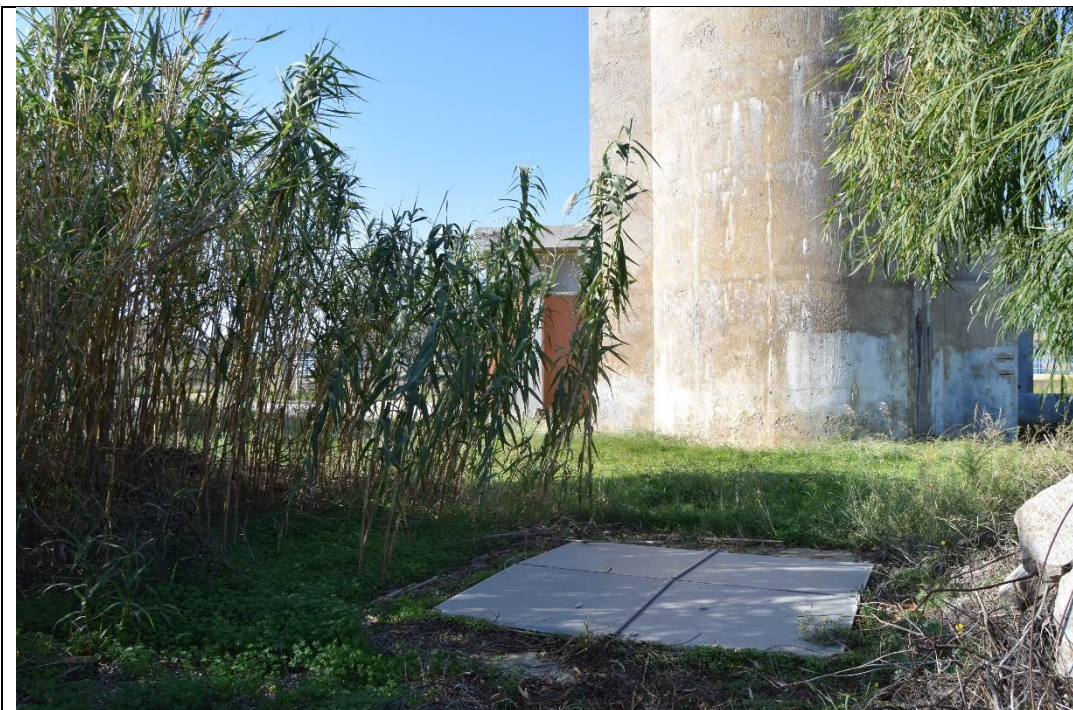
Figura 3-48: chiusura camera del venturimetro

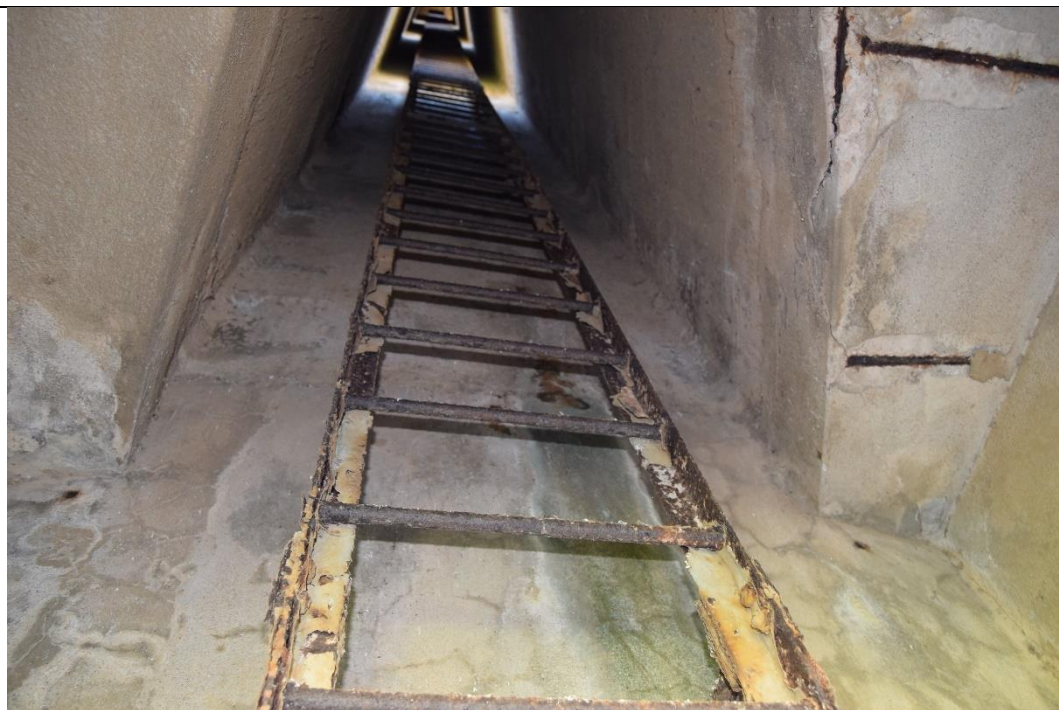
Figura 3-50: Torrino piezometrico - vista della scala interna

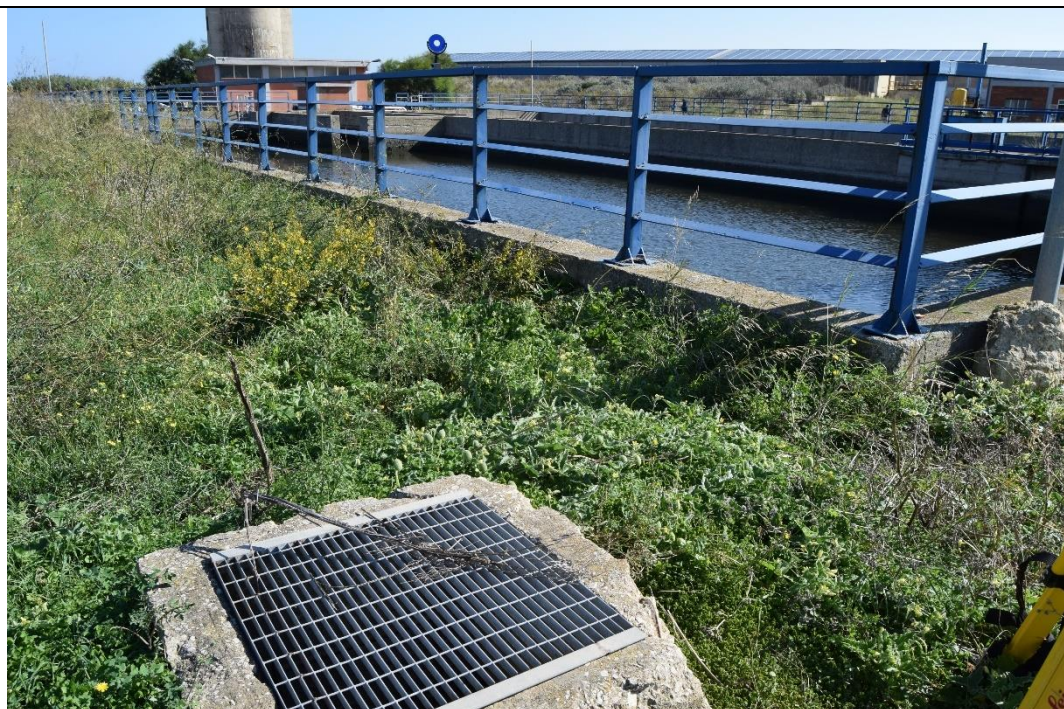
Figura 3-51: Pozzetto di raccolta drenaggi

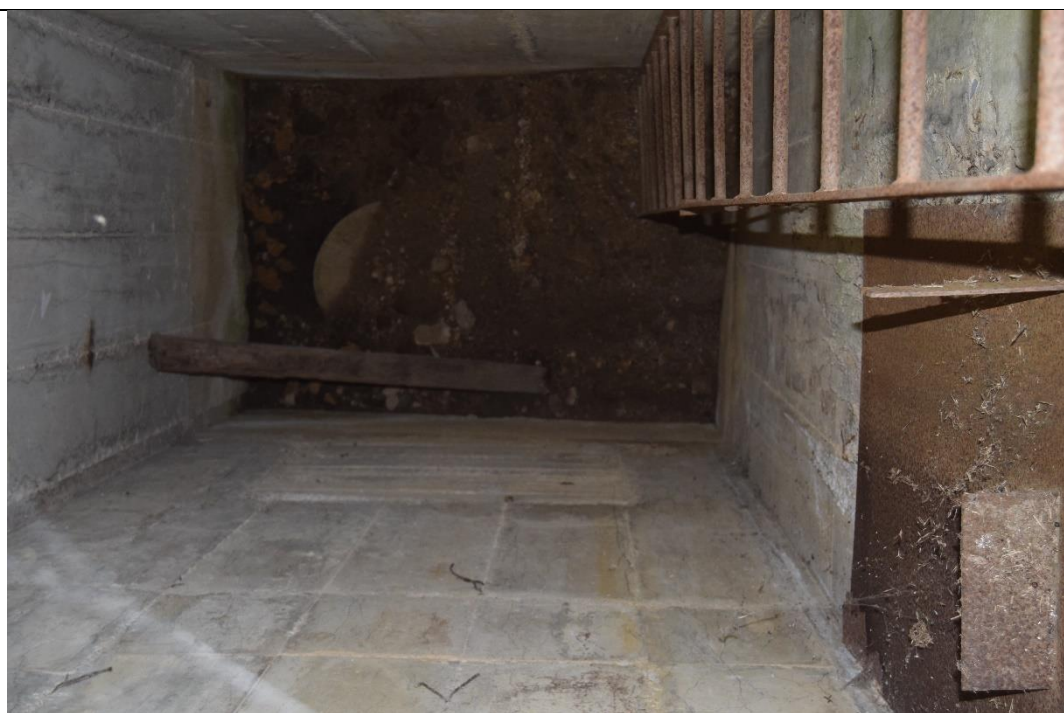
Figura 3-52: Pozzetto di raccolta drenaggi- interno

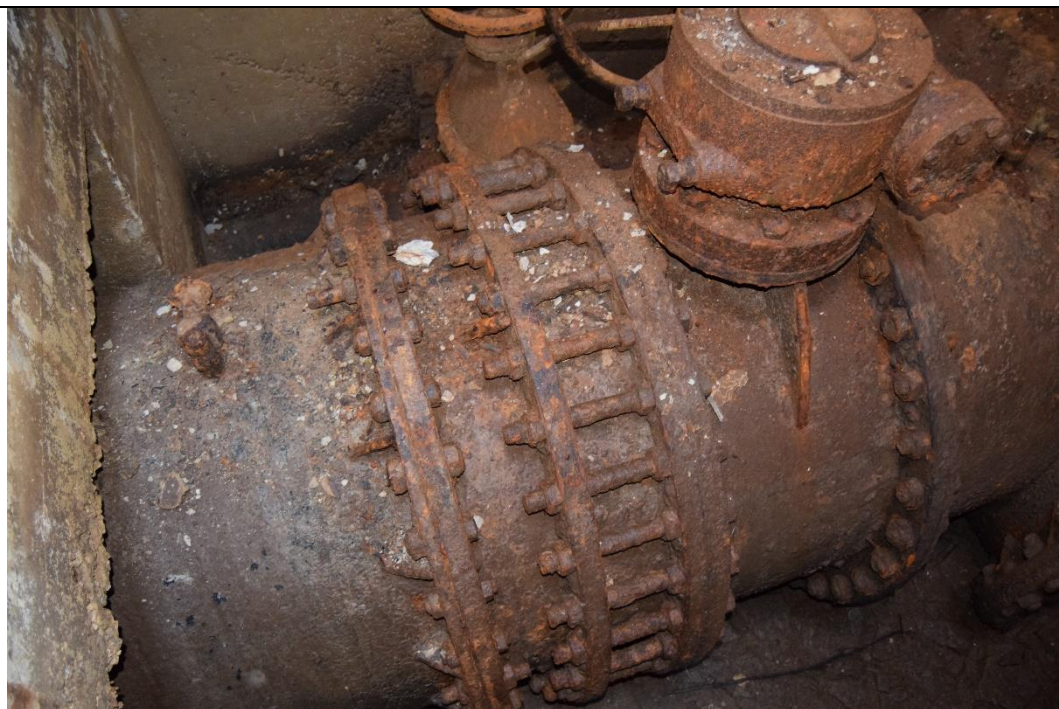
Figura 3-55: Interno camera partizione - stato di degrado del piping

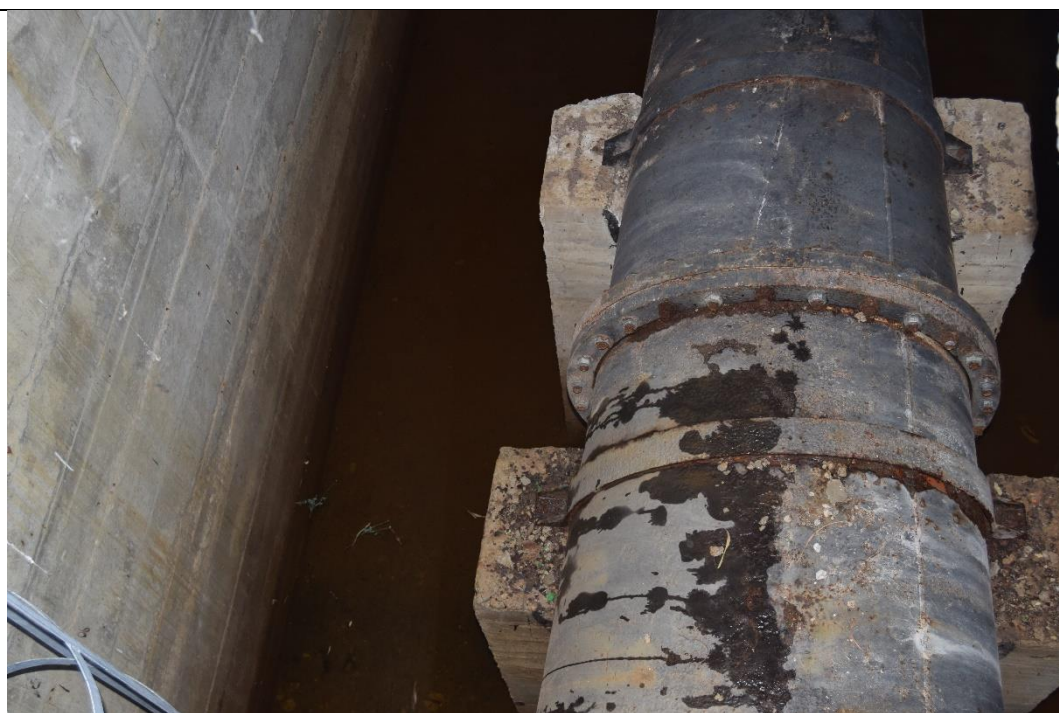
Figura 3-56: Camera venturimetro

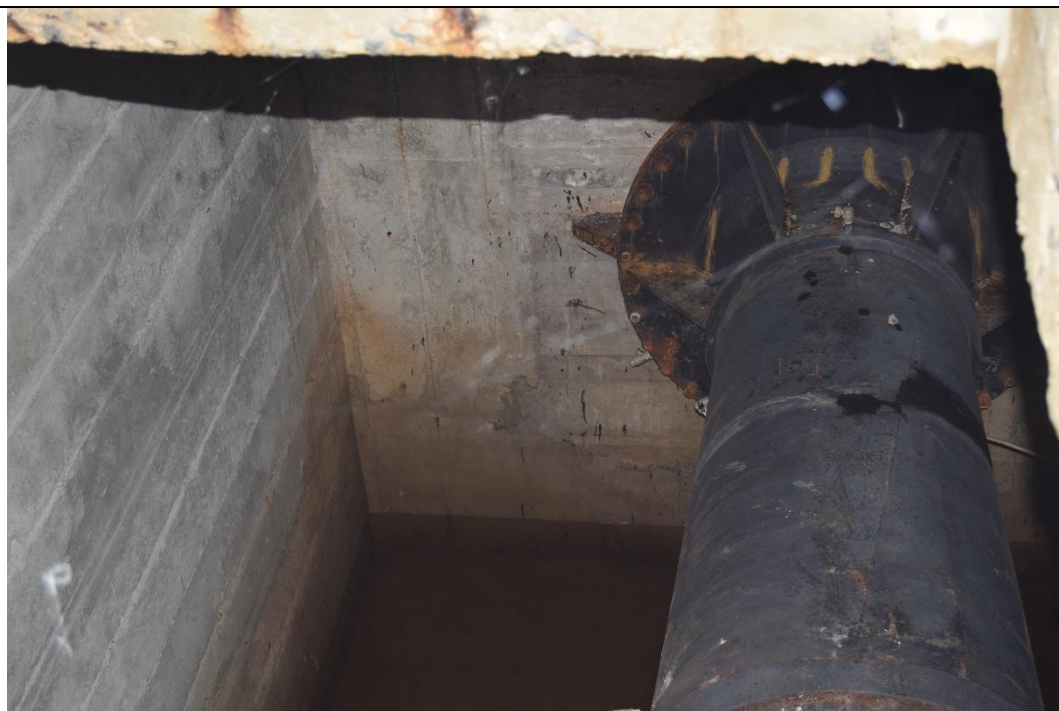
Figura 3-57: Camera venturimetro

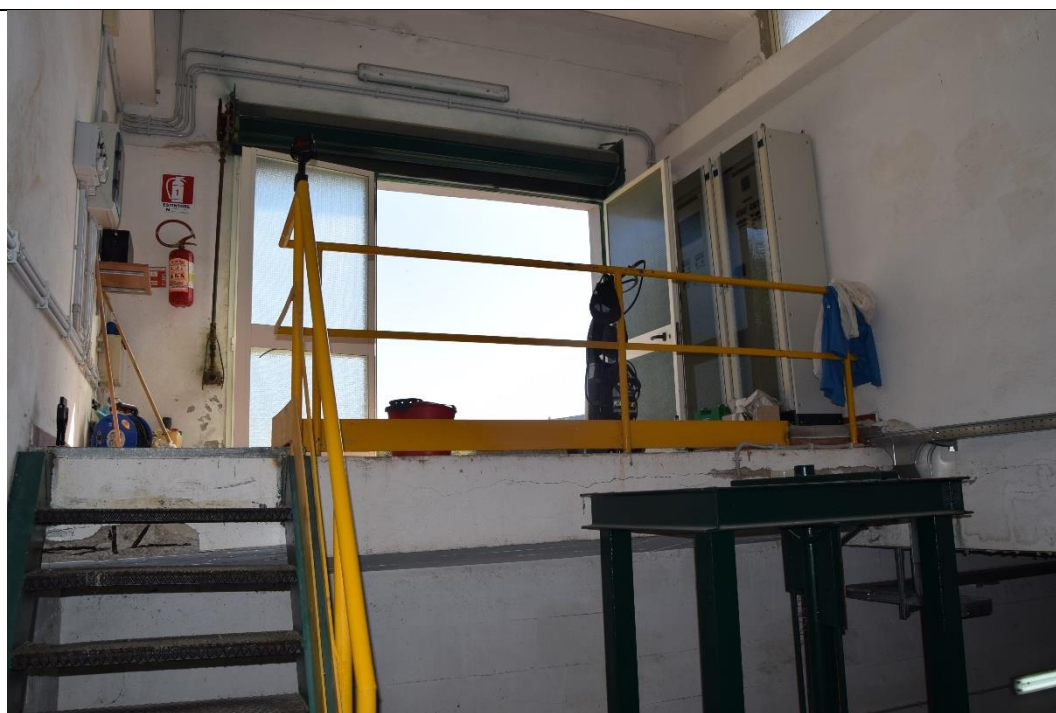
Figura 3-58: Camera manovra

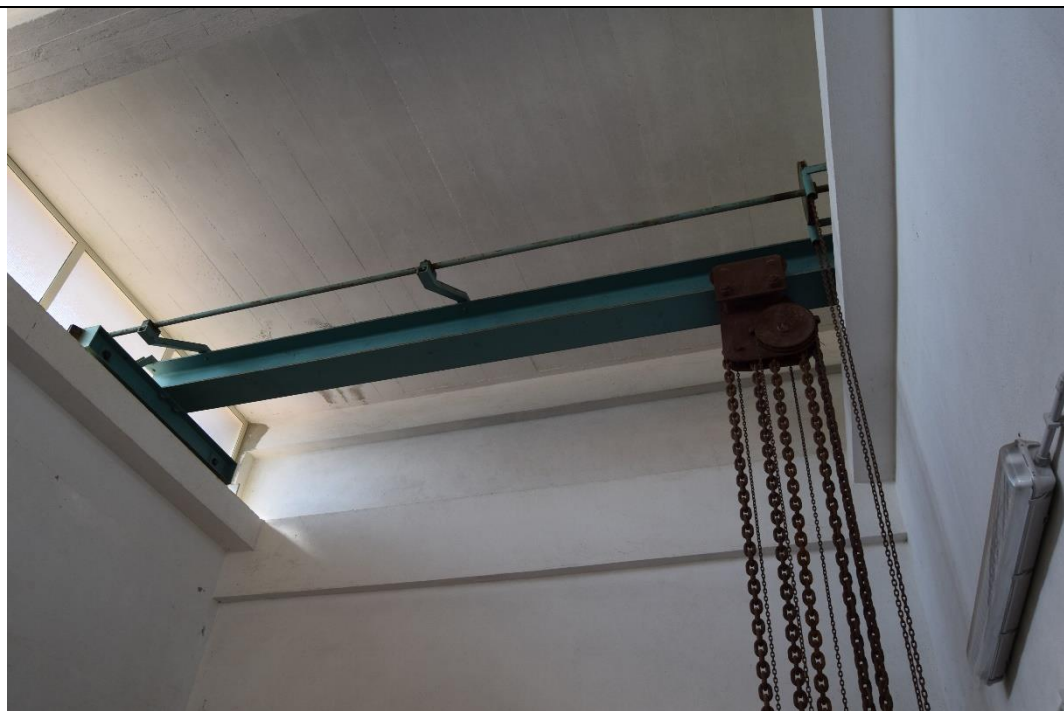
Figura 3-59: Camera manovra - carro ponte

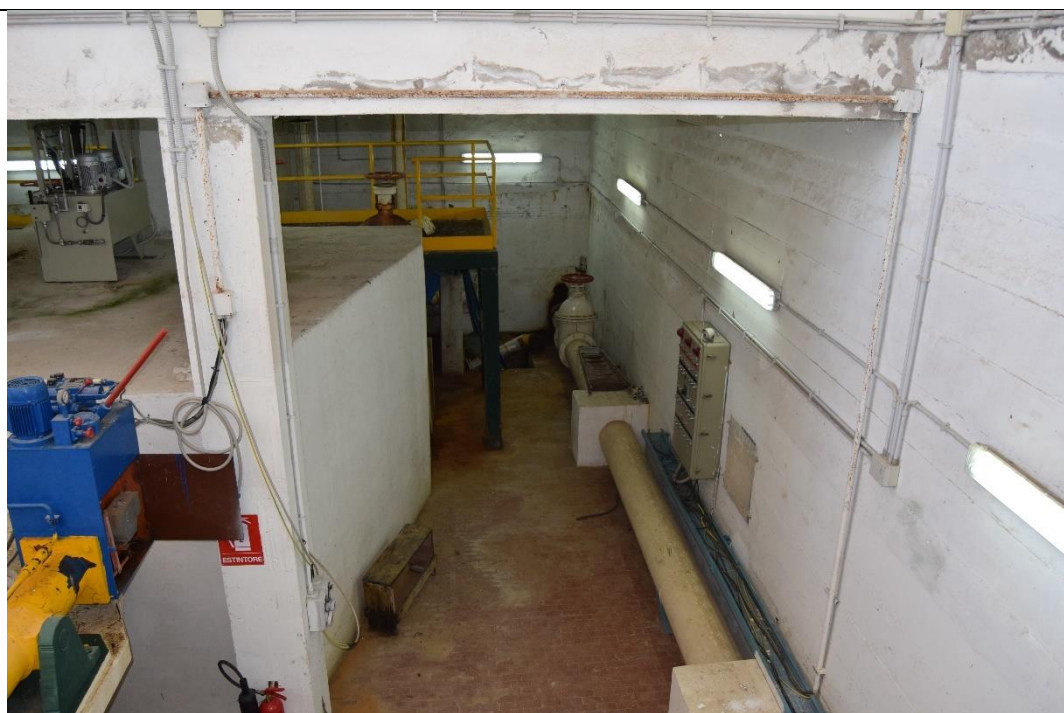
Figura 3-60: Camera manovra: tubazione di scarico

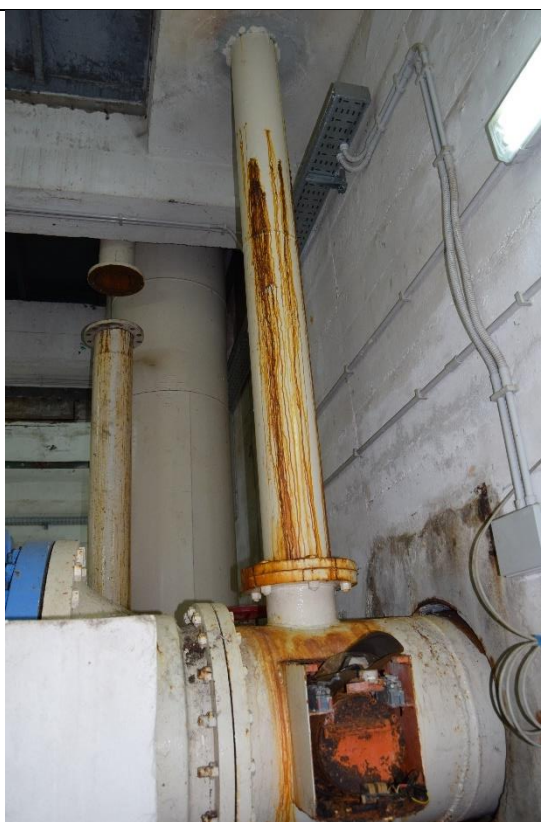
Figura 3-68: Camera manovra: stato di degrado del piping
