**“Ristrutturazione vasca terminale linea Coghinas 1° in località Porto Torres -
Ristrutturazione vasca di carico di Casteldoria in agro di S.M. Coghinas -
Ristrutturazione vasca terminale linea Coghinas 2° in località Truncu Reale”**
CIG- 7291196547- CUP: I86B05000050002

PROGETTO ESECUTIVO

Relazione sullo stato di consistenza

R.4

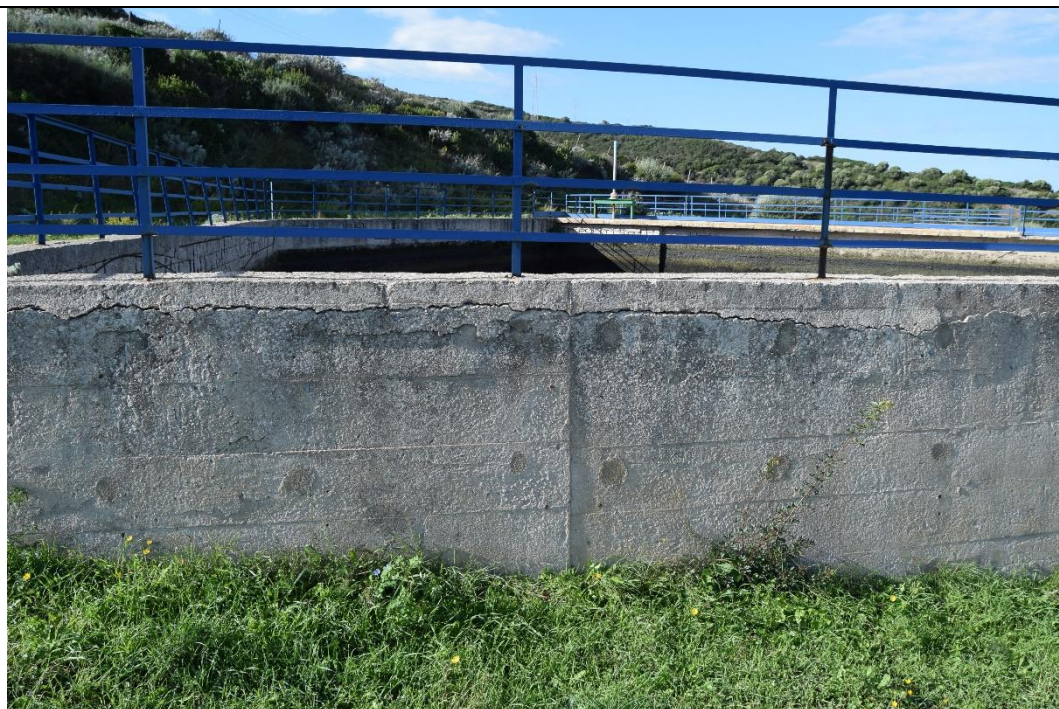
Figura 4-11: paramento perimetrale esterno vasca sx - stato degrado strutture

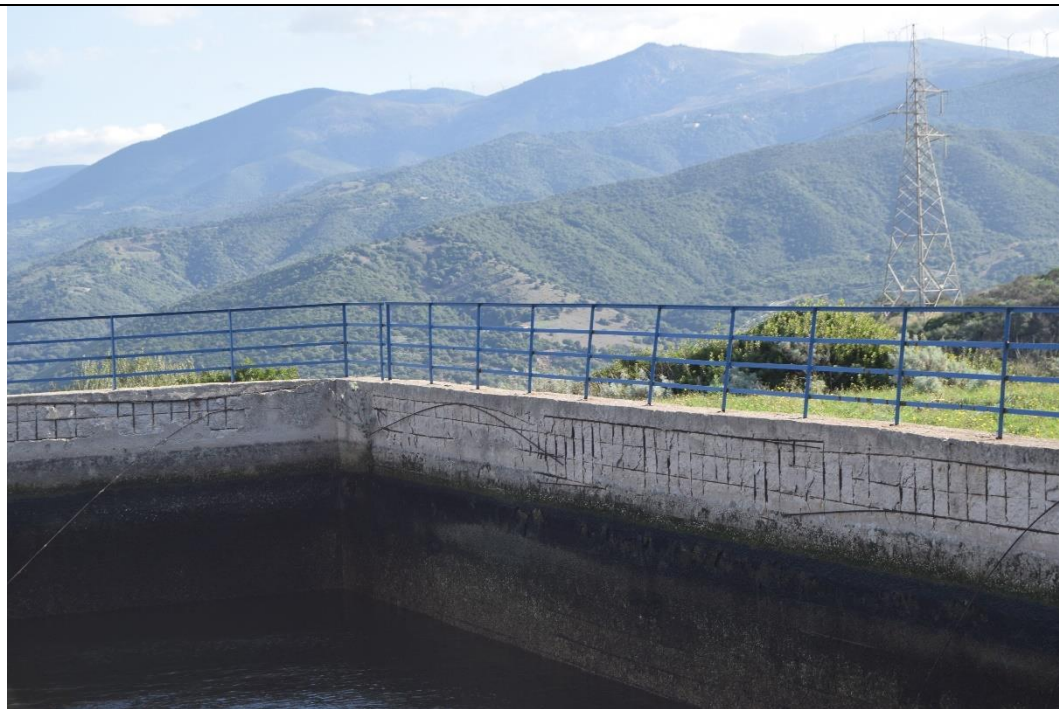
Figura 4-13: vasca sx - stato degrado strutture

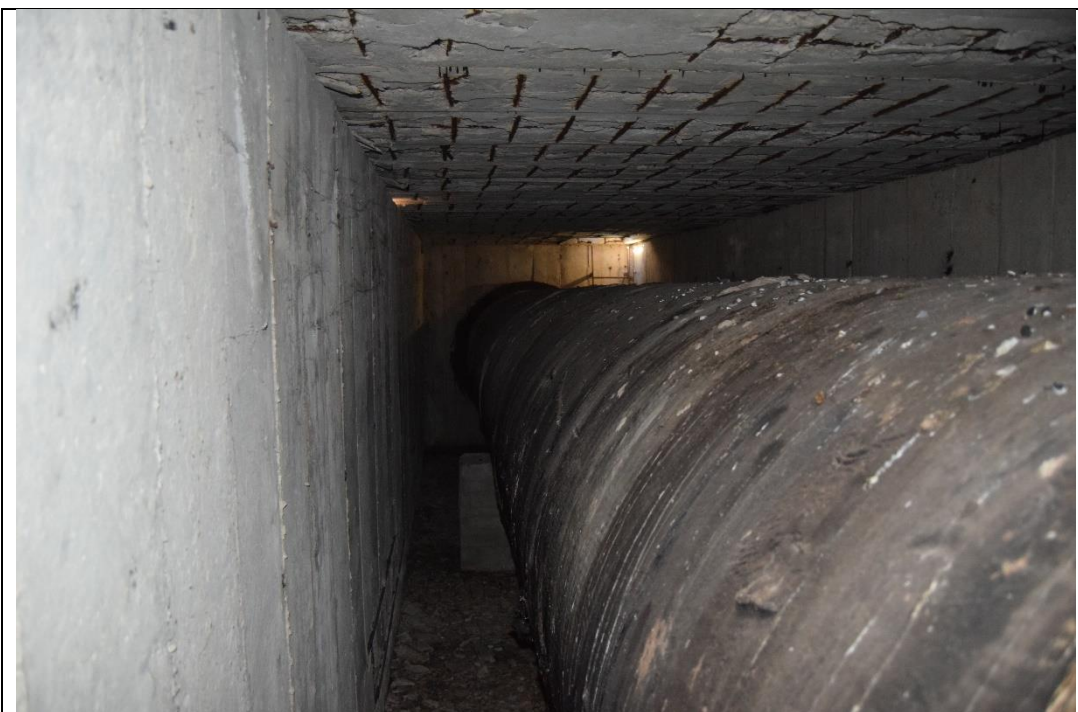
Figura 5-2: Cunicolo da demolire e tubazione da sostituire

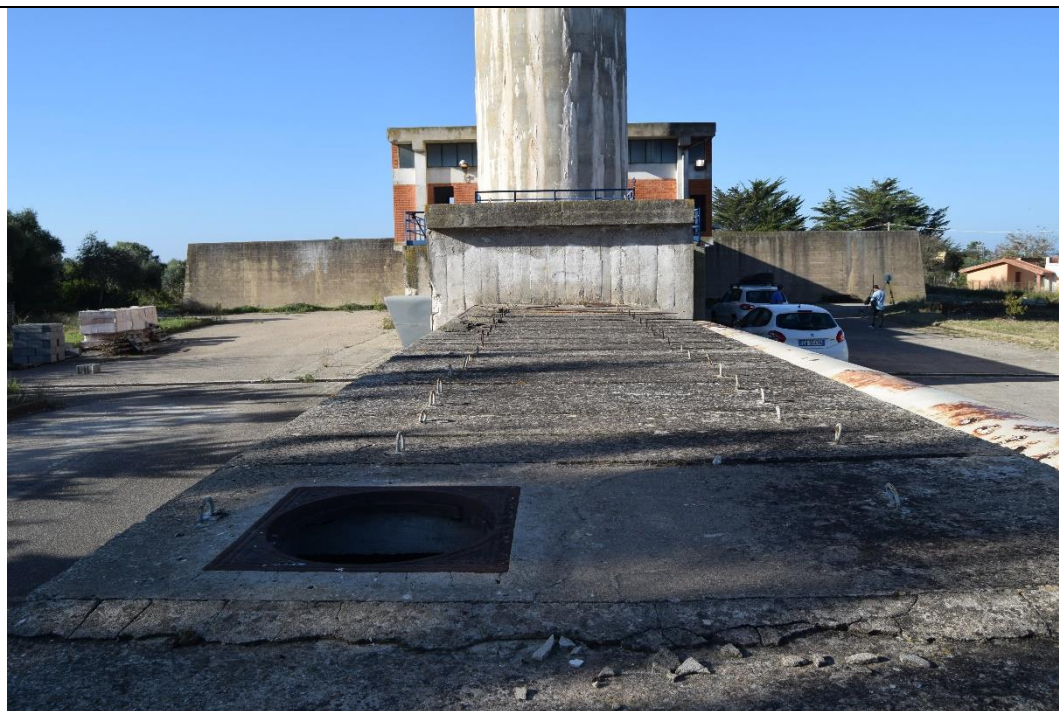
Figura 5-3: Cunicolo da demolire - vista dall'esterno

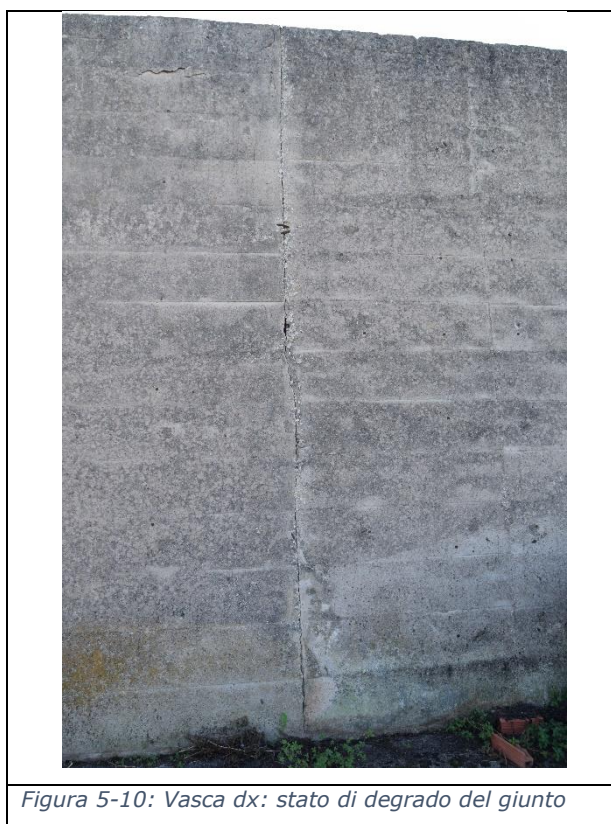
Figura 5-10: Vasca dx: stato di degrado del giunto

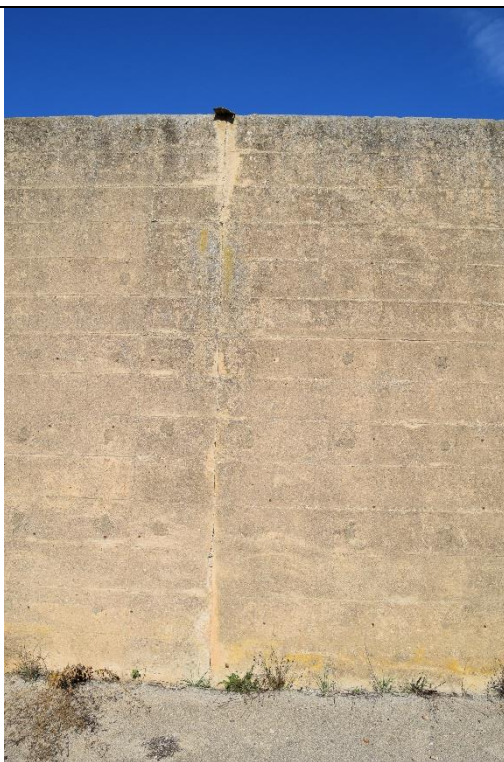
Figura 5-15: Paramento esterno - stato dei giunti

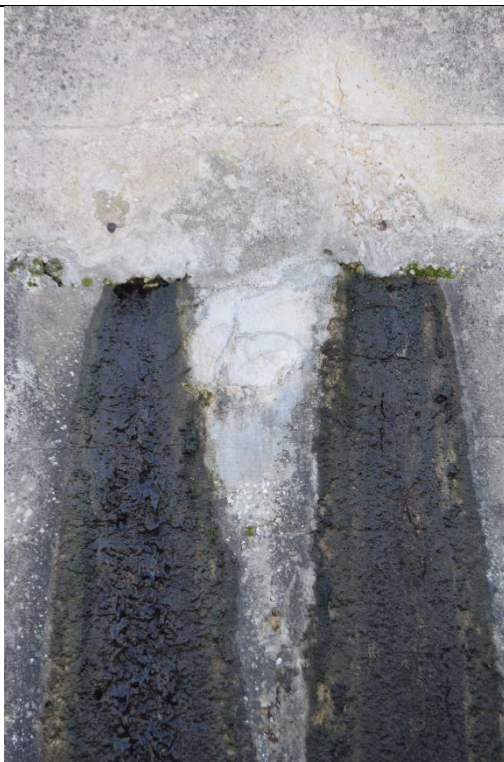
Figura 5-16: Vasca dx - perdita di acqua
